DOSSIER DE DIAGNOSTICS TECHNIQUES

Référence : **33137 Direction Départementale des Territoires de la Nièvre**

Bien : **Bâtiment**
Adresse : **Barrage des Settons**
D 193
58230 MONTSAUCHE-LES-SETTONS

Rapport de mission de repérage des matériaux et produits contenant de l'amiante avant réalisation de travaux

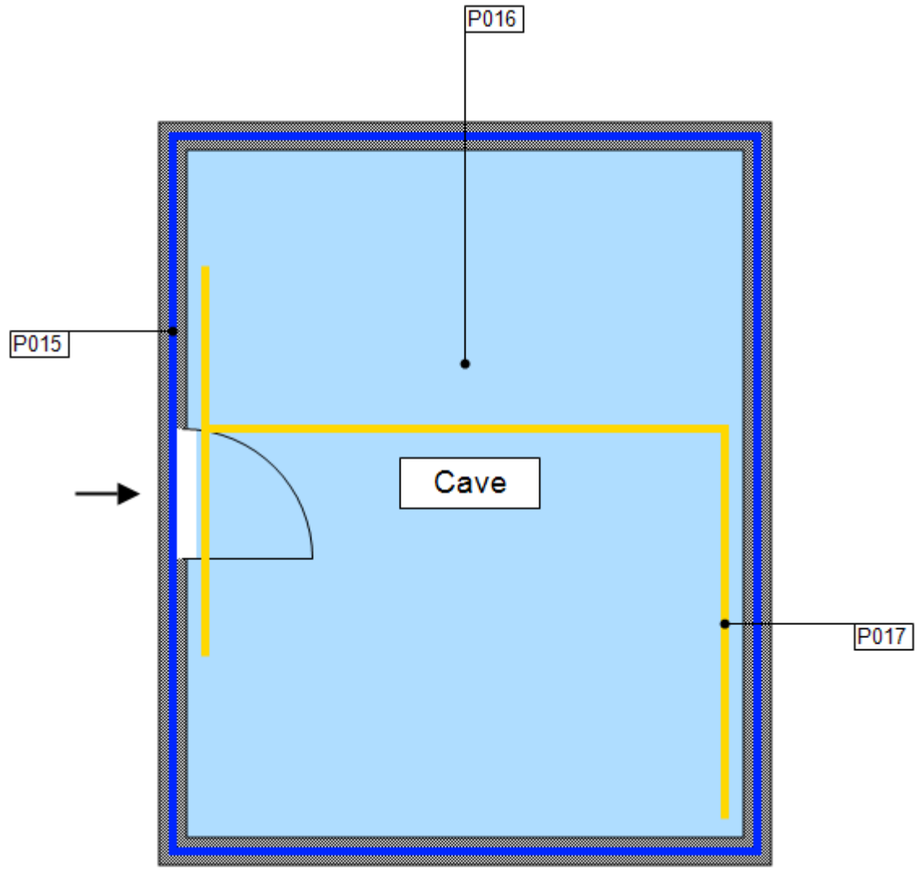
- P15 _ Murs : Enduit/Mortier ciment
- P16 _ Plafond : Mortier de scellement
- P17 _ Fils électriques : Tissu/caoutchouc/carton

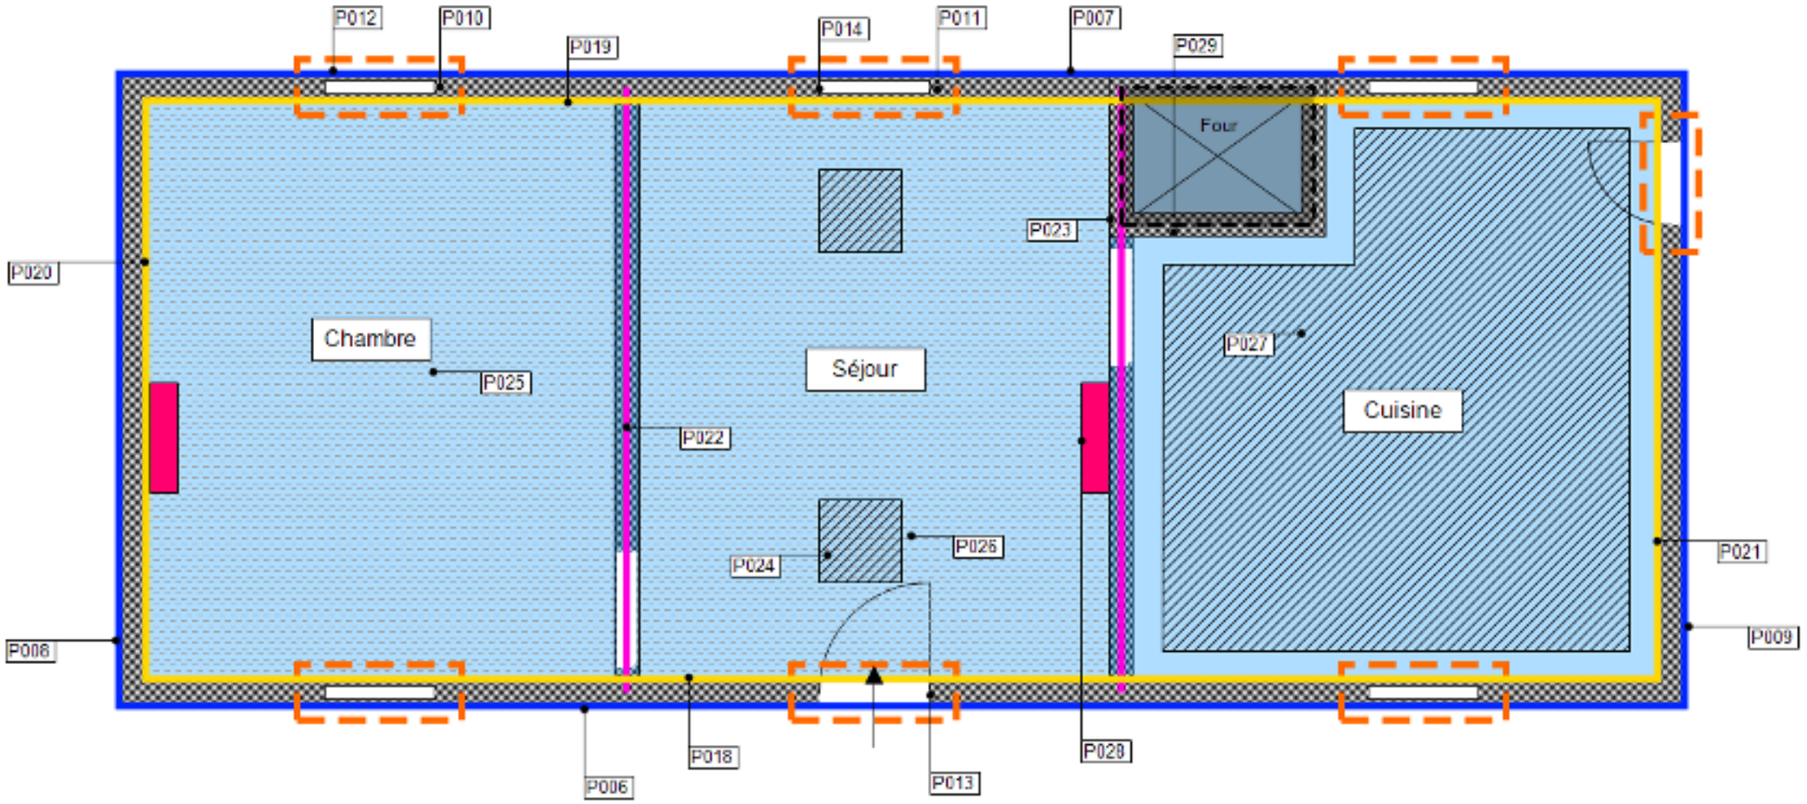
- P06-P07-P08-P09 _ Mur Façades/Pignons : Enduit ciment
- P10 _ Tableaux : Mortier ciment
- P11 _ Portes/Fenêtres/Volets : Peinture verte
- P12-P13 : Embrasures : Enduit plâtre peint
- P14 _ Fenêtres : Mastic vitrier
- P18-P19-P20-P21 : Murs : Enduit plâtre peint
- P22-P23 _ Murs de refend : Enduit plâtre peint
- P24 _ Plancher : Mortier/Colle tomettes
- P25-P26-P27 _ Plafond : Enduit plâtre peint
- P28 _ Cheminées : Enduit plâtre peint
- P29 _ Four : Mortier/Enduit ciment
- Zone en péril : Effondrement / Débris
