DOSSIER DE DIAGNOSTIC TECHNIQUE

RÉFERENCES	DÉSIGNATION DU BIEN	PROPRIÉTAIRE
Référence dossier : **26LGU0049** Réalisé le : **19/03/2026** Référence bien : **ENSGSI**	**ENSGSI** **8 rue Bastien Lepage** **54000 NANCY**	**UNIVERSITE DE LORRAINE** **34 Cours Léopold** **54052 NANCY CEDEX**

REPÉRAGE AMIANTE AVANT TRAVAUX

RAPPORT DE REPÉRAGE DES MATÉRIAUX ET PRODUITS CONTENANT DE L'AMIANTE AVANT RÉALISATION DE TRAVAUX DANS UN IMMEUBLE BÂTI

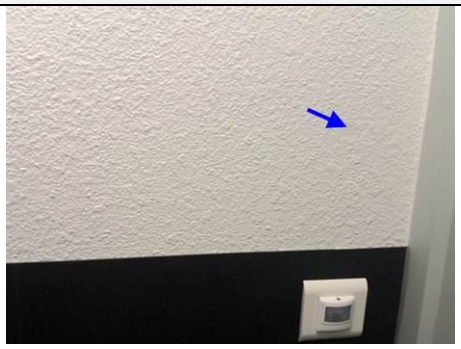
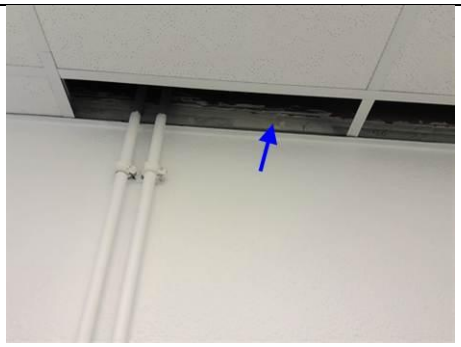
N° DE PRELEVEMENT	LOCALISATION	COMPOSANT DE LA CONSTRUCTION	DESCRIPTION	PHOTOS
P001	RdC - Office	3 - Parois verticales intérieures - Murs et cloisons maçonnés	Couche1: Enduit à base de plâtre lissé ou taloché + Couche2: Enduit à base de ciment lissé ou taloché	
P002	RdC - Cafétéria	3 - Parois verticales intérieures - Cloisons sèches (assemblées, préfabriquées)	Bandes calicot	
P003	RdC - Cafétéria	5 - Planchers et planchers techniques - Revêtements de sols	Colle de carrelage	
P004	RdC - Sas Ampli	4 - Plafonds et faux plafonds - Plafonds	Bandes calicot

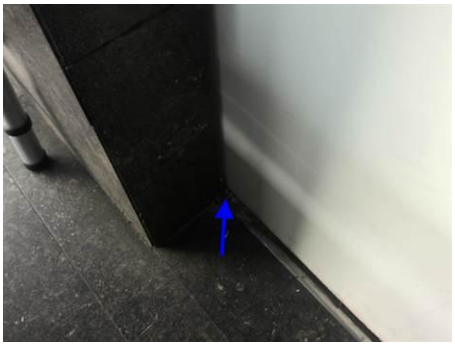
N° DE PRELEVEMENT	LOCALISATION	COMPOSANT DE LA CONSTRUCTION	DESCRIPTION	PHOTOS
P017	Sous-Sol - Dgt 2	3 - Parois verticales intérieures - Murs et cloisons maçonnés	Couche1: Enduit à base de plâtre lissé ou taloché + Couche2: Enduit à base de ciment lissé ou taloché	
P018	Sous-Sol - Dgt 1	3 - Parois verticales intérieures - Murs et cloisons maçonnés	Couche1: Enduit à base de plâtre lissé ou taloché + Couche2: Enduit à base de ciment lissé ou taloché	
P019	Sous-Sol - Atelier	3 - Parois verticales intérieures - Murs et cloisons maçonnés	Couche1: Enduit à base de plâtre lissé ou taloché + Couche2: Enduit à base de ciment lissé ou taloché	
P020	Sous-Sol - Atelier	5 - Planchers et planchers techniques - Revêtements de sols	Couche1: Colle non bitumineuse + Couche2: Sous-couche (carton, feutre, …) de revêtement souple + Couche3: Ragréage

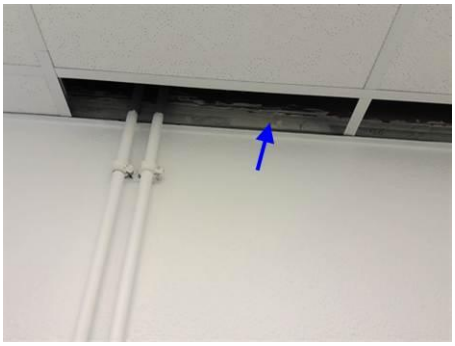
N° DE MESURE	LOCALISATION	COMPOSANT DE LA CONSTRUCTION	DESCRIPTION	PHOTOS
ZPSO-018	Sous-Sol - Sanitaires Hommes	Identifiant: ZPSO echantillon: P022 Description: Panneaux et plaques Composant de la construction: 4 - Plafonds et faux plafonds - Faux plafonds Partie à sonder: Panneaux et plaques	4 - Plafonds et faux plafonds - Faux plafonds	
	Sous-Sol - WC Hommes 1	Identifiant: ZPSO echantillon: P022 Description: Panneaux et plaques Composant de la construction: 4 - Plafonds et faux plafonds - Faux plafonds Partie à sonder: Panneaux et plaques	4 - Plafonds et faux plafonds - Faux plafonds	
	Sous-Sol - WC Hommes 2	Identifiant: ZPSO echantillon: P022 Description: Panneaux et plaques Composant de la construction: 4 - Plafonds et faux plafonds - Faux plafonds Partie à sonder: Panneaux et plaques	4 - Plafonds et faux plafonds - Faux plafonds	
	Sous-Sol - WC Hommes 3	Identifiant: ZPSO echantillon: P022 Description: Panneaux et plaques Composant de la construction: 4 - Plafonds et faux plafonds - Faux plafonds Partie à sonder: Panneaux et plaques	4 - Plafonds et faux plafonds - Faux plafonds
