Rapport de repérage des matériaux et produits contenant de l'amiante avant démolition d'un immeuble bâti

Numéro de dossier : EPFBR3_02_20260309_24-29048-1_HANGAR_DEML
Norme employée : AFNOR NF X46-020 (Version d'août 2017)
Date du repérage : 16/03/2026
Heure d'arrivée : 10 h 00
Date émission : 26/03/2026

Adresse : **HANGAR**
21 RUE DES ECOLES
29510 EDERN

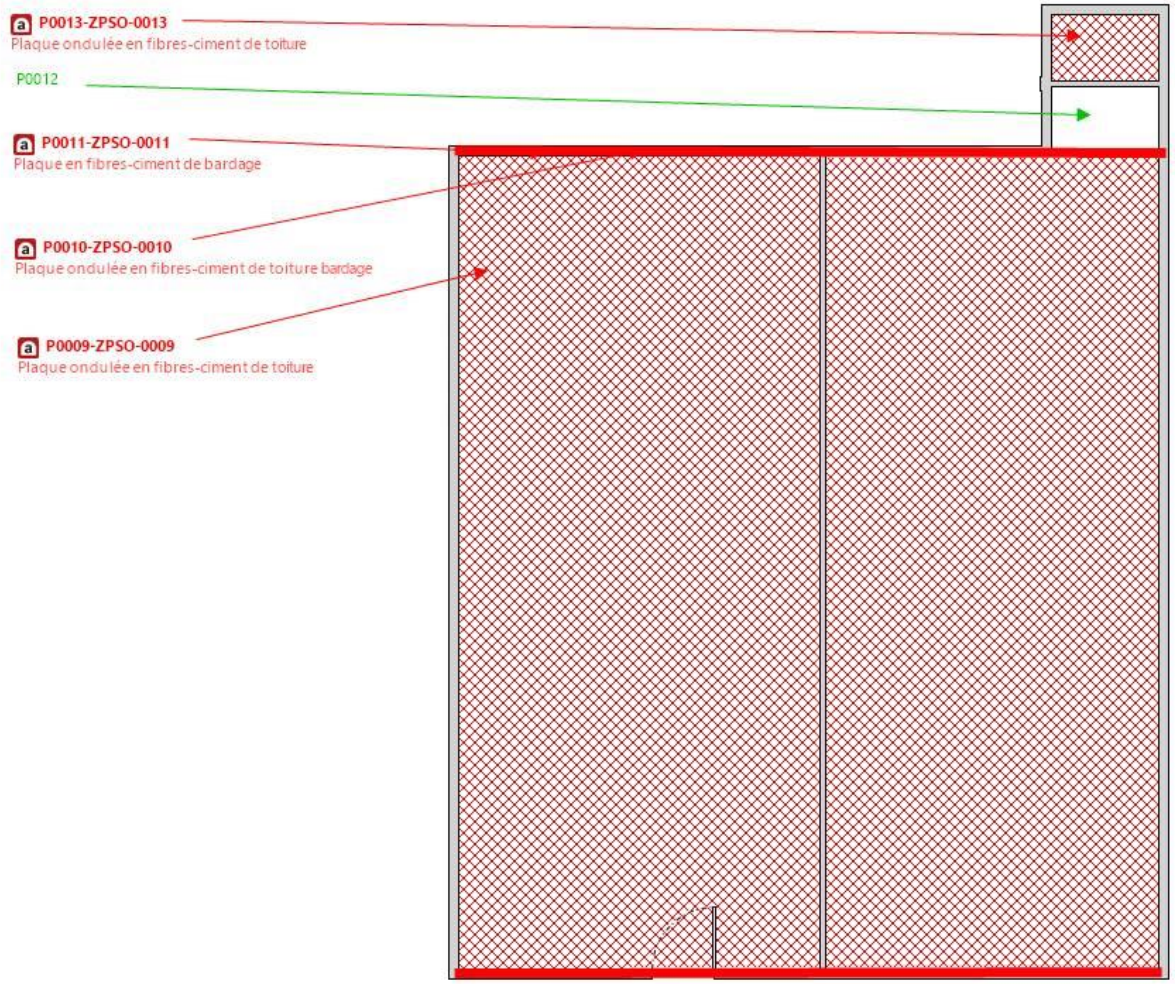
- ZPSO-0011 — Plaque en fibres-ciment de bardage
- ZPSO-0009 — Plaque ondulée en fibres-ciment de toiture
- ZPSO-0010 — Plaque ondulée en fibres-ciment de toiture bardage
- ZPSO-0013 — Plaque ondulée en fibres-ciment de toiture
