Rapport de repérage des matériaux et produits contenant de l'amiante avant démolition d'un immeuble bâti

Numéro de dossier : EPFBR3_02_20260309_24-29048-1_MAISON_DEML
Norme employée : AFNOR NF X46-020 (Version d'août 2017)
Date du repérage : 16/03/2026
Heure d'arrivée : 10 h 00
Date émission : 27/05/2026

Adresse : **MAISON**
21 RUE DES ECOLES
29510 EDERN

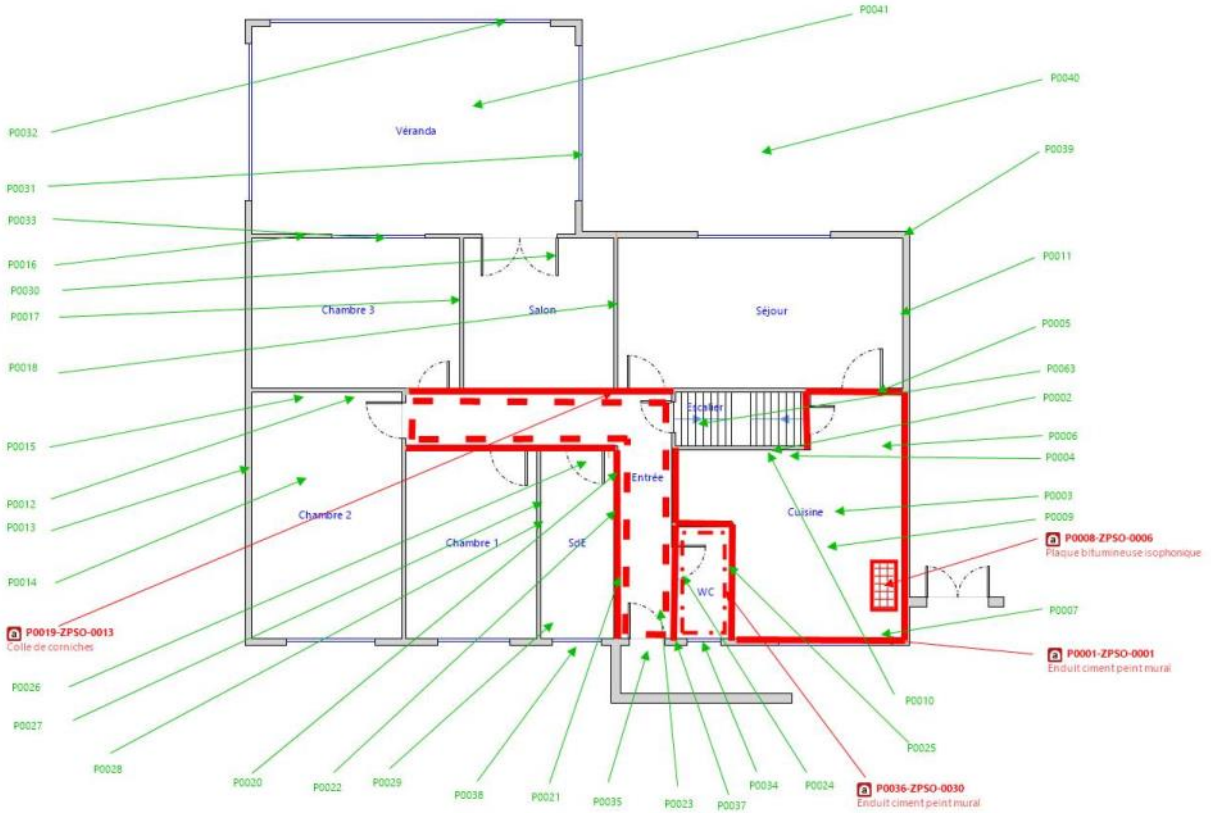
ZPSO-0001 Enduit ciment peint mural	
ZPSO-0013 Colle de corniches	
ZPSO-0030 Enduit ciment peint mural	
ZPSO-0006 Plaque bitumineuse isophonique

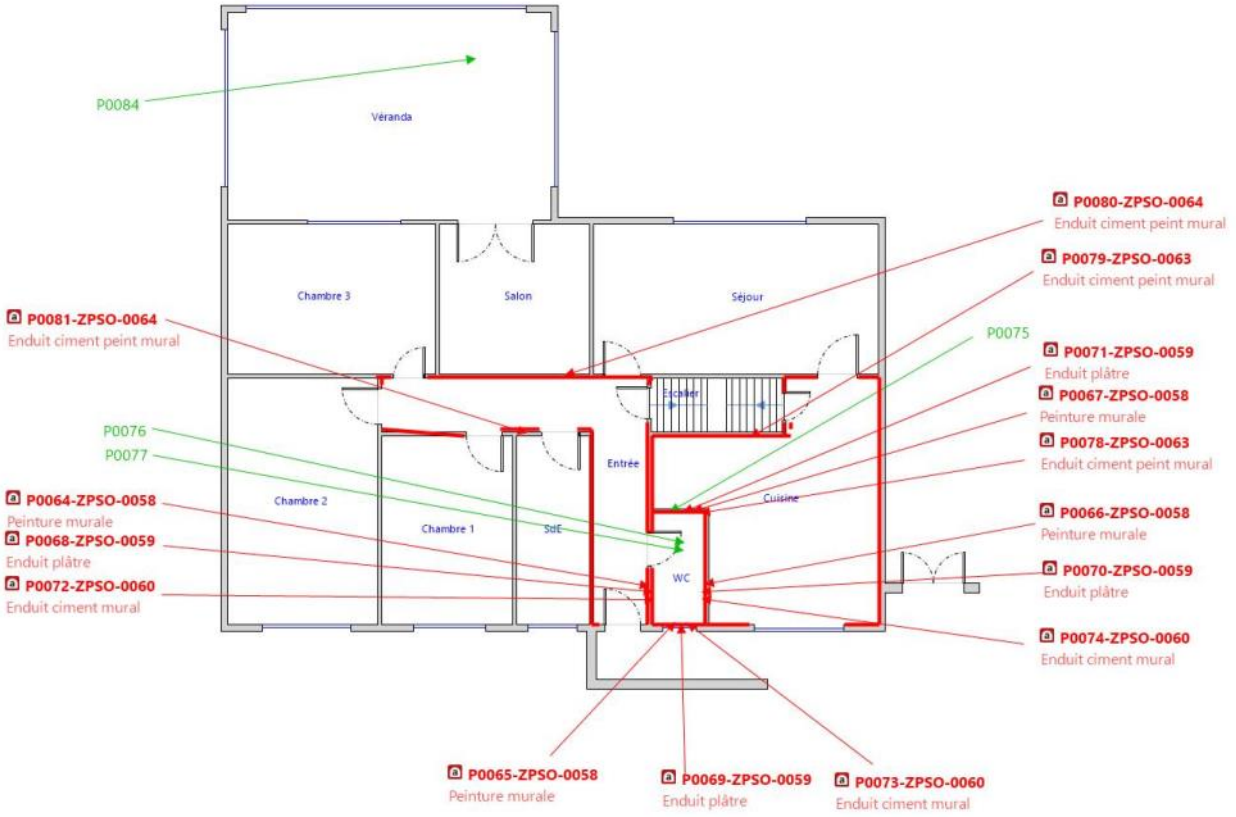
Rez-de-chaussée 2

Légendes matériaux et produits amiantés	
Enduits plâtre+peinture + enduit ciment en présence d'amiante
