Rapport de repérage amiante avant réalisation de travaux dans un immeuble bâti

Rapport N° : 31822517/S1/1/AM-RTV_V2

USID ISTRES - Antenne ISTRES

Murs, quai fixe et sol du Hangar HM28

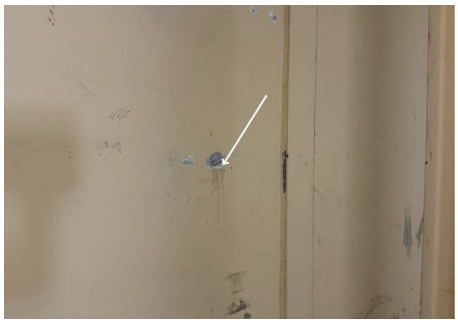
P8	ZPSO 4
Bâtiment 0150_HM 28 -> RDC -> Local 077

Murs et cloisons maçonnées "en dur" -> Enduits lissage/ragréage murs

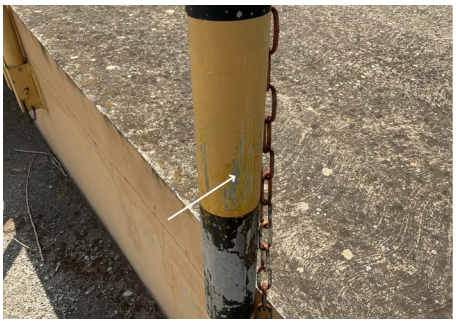
P15	ZPSO 8
Bâtiment 0150_HM 28 -> RDC -> Quai fixe

Grilles -> Peintures
