Rapport de mission de repérage des matériaux et produits contenant de l'amiante avant réalisation de travaux

Numéro de rapport	**140692 CHL HENRI LABORIT A**
Propriétaire	**CHL HENRI LABORIT**
Donneur d'ordre	**CHL HENRI LABORIT**
Adresse de l'immeuble	**Bâtiment 115 Pavillon logistique** **370 avenue Jacques Coeur 86000 POITIERS**
Bâtiment ou installation	**Hôpital**
Date de la commande	**23/07/2026**
La ou le(s) date(s) d'exécution du repérage	**05/08/2026**
Date d'émission du rapport de repérage	**14/09/2026**
Référence du programme de travaux défini par le donneur d'ordre	**26008769/9990**

Intitulé
Réfection toiture terrasse

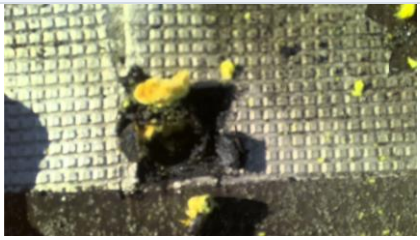
Objet
Relevé d'étanchéité

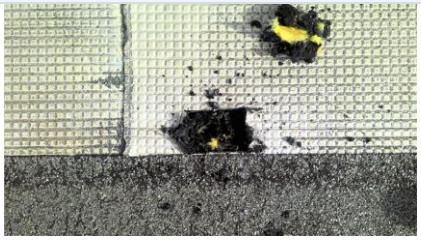
Nom du client	CHL HENRI LABORIT	Nom de l'opérateur	MOUBTASSIM Khalid
Numéro de dossier	140692 CHL HENRI LABORIT	Date de prélèvement	05/08/2026
Pièce ou local	Toiture - Toitures	Référence du sondage	S014
Matériau	Relevé d'étanchéité	Localisation	Acrotère n°4 - Toutes zones
Résultat amiante	**ABSENCE D'AMIANTE**

Relevé d'étanchéité
