Projet de rénovation de l'escalier du parvis Ouest de la Faculté de Droit de Strasbourg

PRO

15/09/2026

Maître d'Ouvrage **Université de Strasbourg** DPI 17, rue Goethe 67000 Strasbourg	Architectes **LOCUS ARCHITECTES** 32, rue Jules Rathgeber 67100 STRASBOURG	locus architectes	Phase **PRO** **404-4.02.pln**	Date **15.09.2026**	Opération **Rénovation de l'escalier d'accès de la faculté de droit** **Complément - Diagnostic structurel du parvis** PC10.2

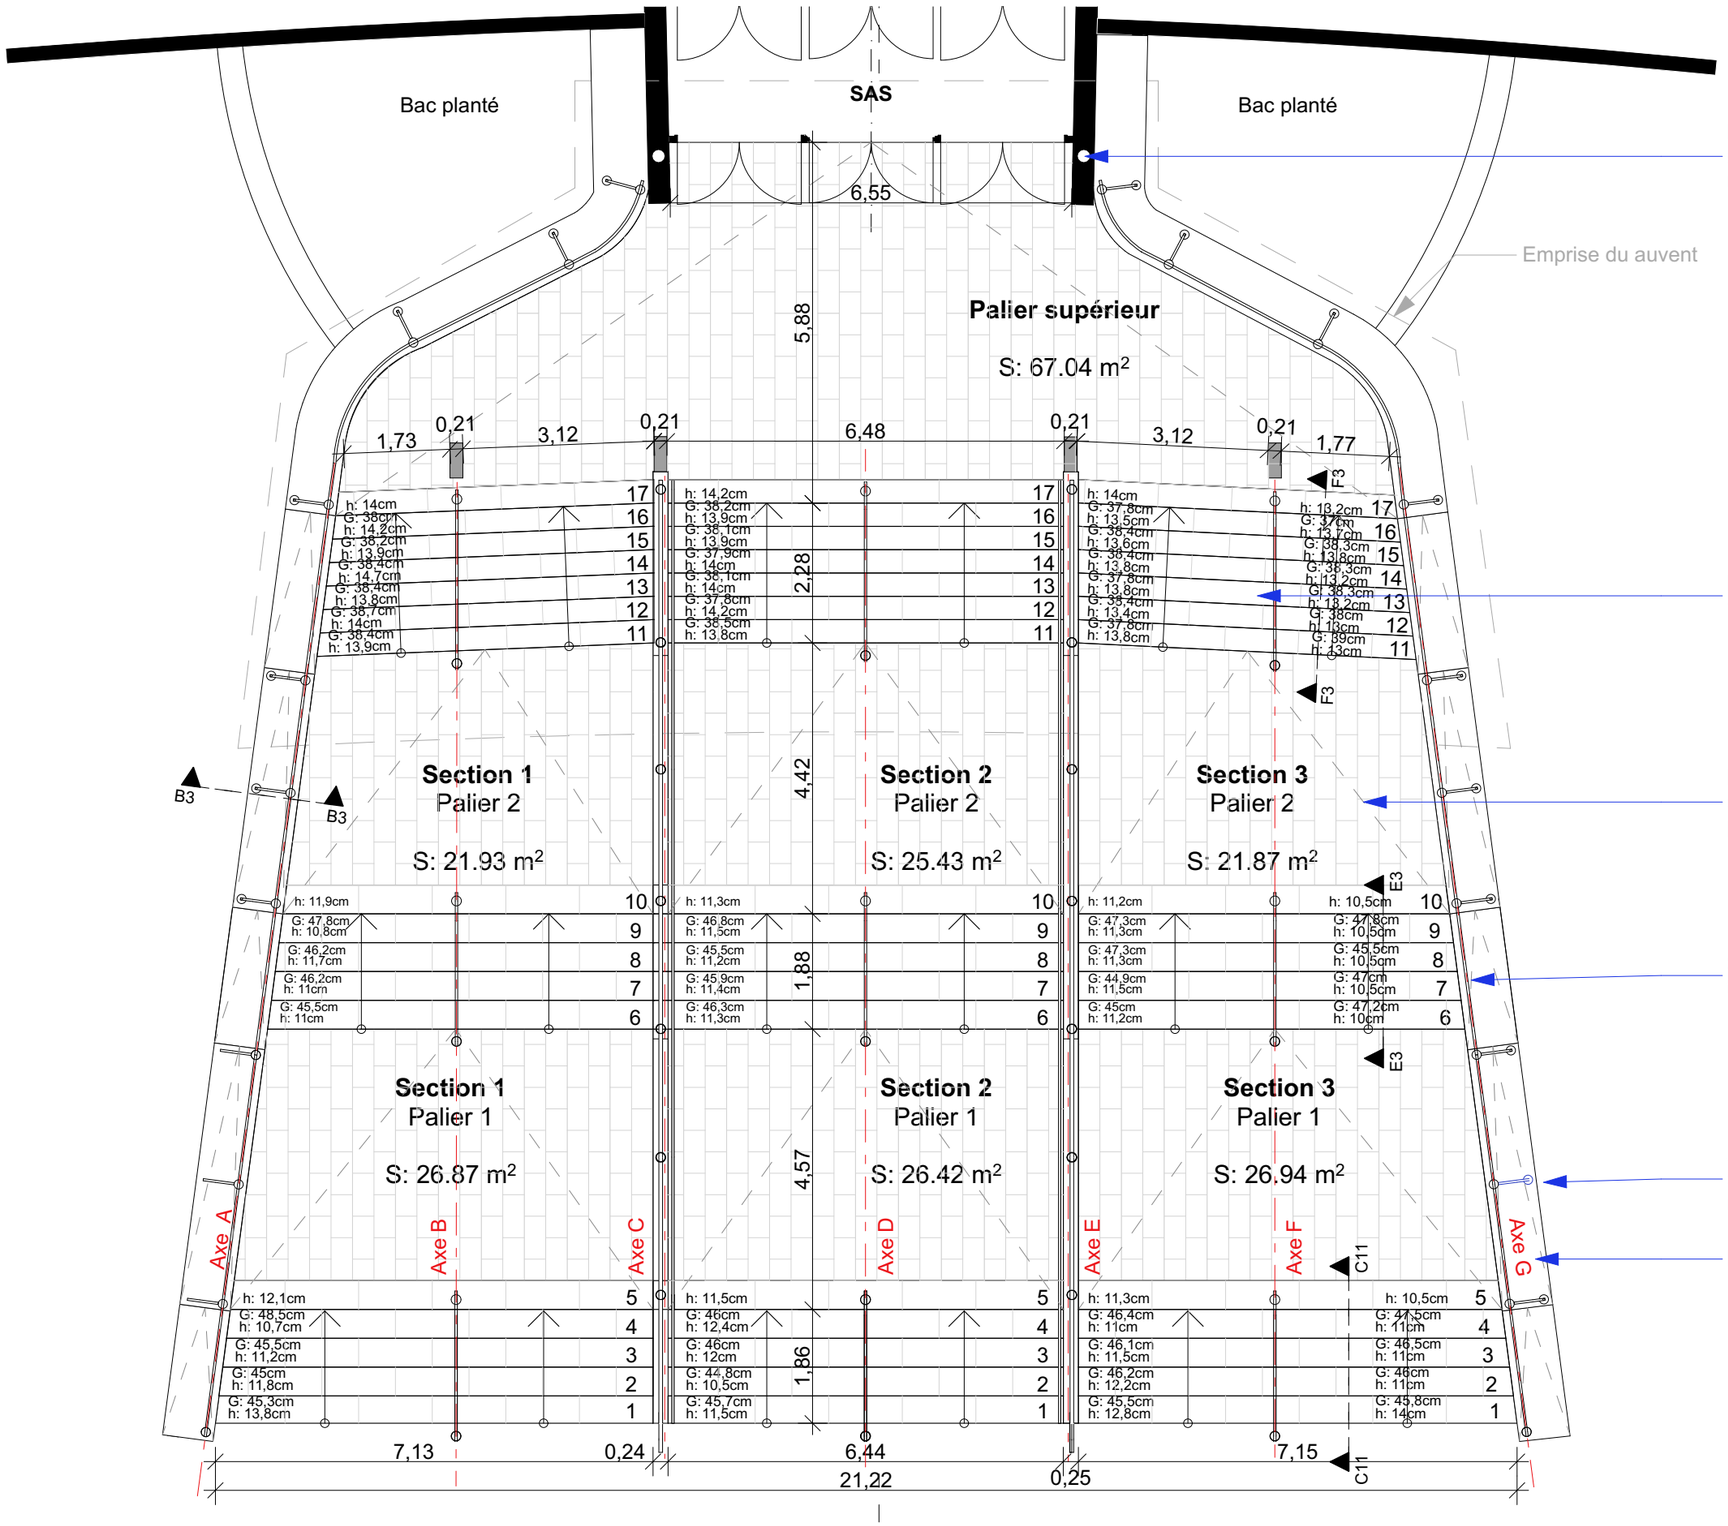
Jambe de force du garde-corps en acier galvanisé teinte naturelle manquante à restituer

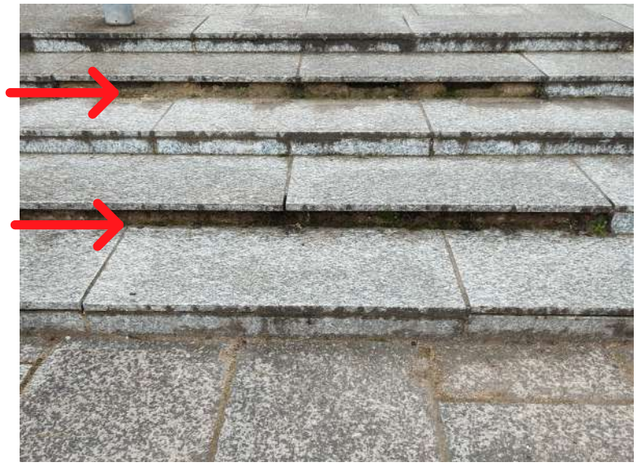
Descellement des contre-marches entre le parvis et le palier 1 de la section 1
Projeté : dépose complète du revêtement et remplacement à l'identique

Descellement des contre-marches entre les paliers 1 et 2 de la section 1
Projeté : dépose complète du revêtement et remplacement à l'identique

Descellement des contre-marches entre le parvis et le palier 1 de la section 2
Projeté : dépose complète du revêtement et remplacement à l'identique

Descellement des contre-marches entre les paliers 1 et 2 de la section 2
Projeté : dépose complète du revêtement et remplacement à l'identique

Descellement des contre-marches entre le parvis et le palier 1 de la section 3
Projeté : dépose complète du revêtement et remplacement à l'identique

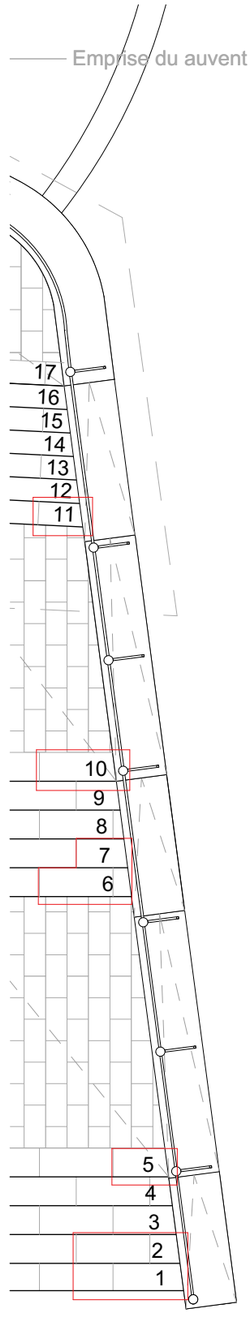
Endroits sondés le 19/02/2026

Marches en granit du tarn, épaisseur 3cm, sur les volées 1 et 2, posées directement sur la chappe
Contre-marches en granit du tarn, épaisseur 2cm, fixées à l'aide de colle sur la chappe
Contre-marches fragiles, se cassent quand on les enlève
Dalles des paliers 1 et 2 en granit du tarn
Reconstitution des marches à l'aides de chapes en béton au-dessus du limon
Béton du limon en mauvais état
Epaisseurs du limon variable

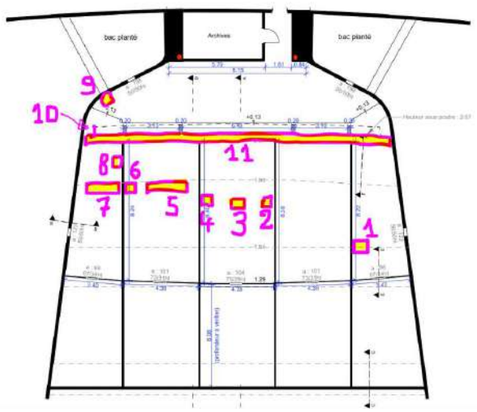
Désordre 1

Alvéole Sud (sous le palier intermédiaire)

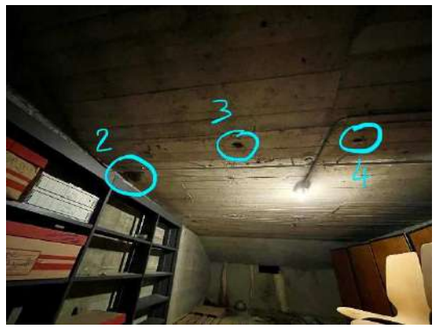
Désordres 2, 3 et 4

Alvéole centrale, sous le palier intermédiaire
