Assemblée Nationale

Rapport stratigraphique
Menuiseries extérieures Aile Est

fondée en 1936
maison DUREAU
PEINTURE - DECORS - MONUMENTS HISTORIQUES

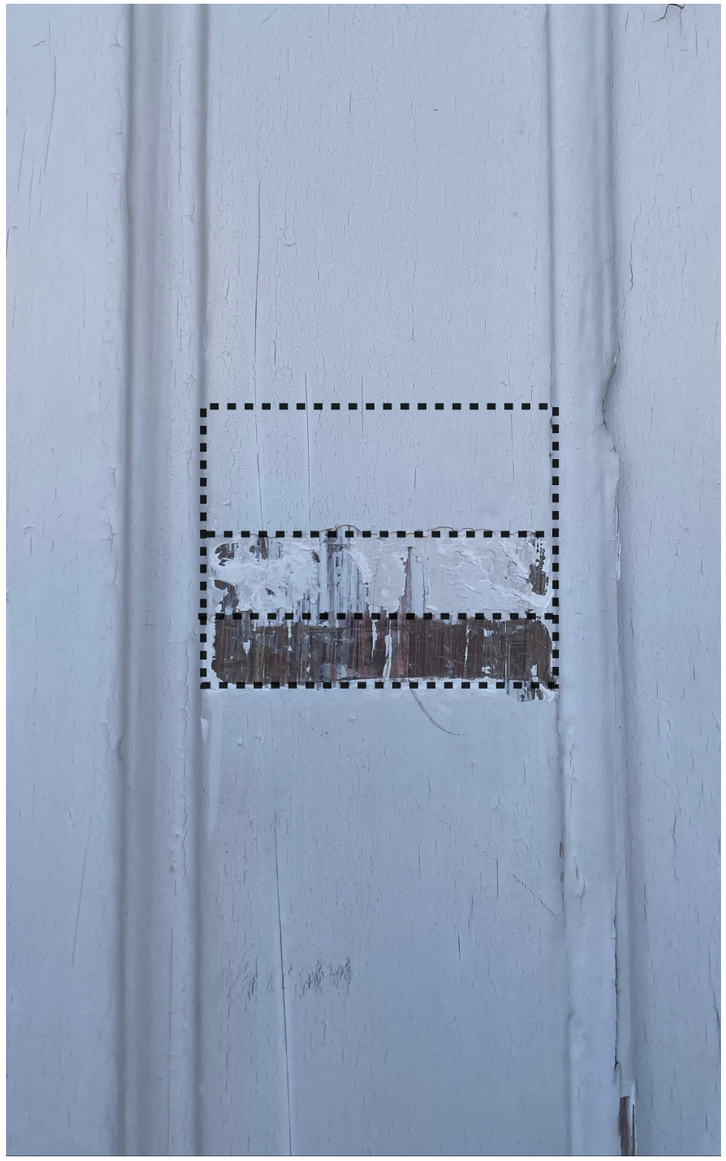
STR 01 — Fenêtre RDC Aile Est

3—Couche finale

CH2 0028 Blanc Isola

2 – Enduit

0—Bois

Pour la fenêtre : la teinte la plus proche de cette couche de finition correspond à la référence **CH2 0028 Blanc Isola.**

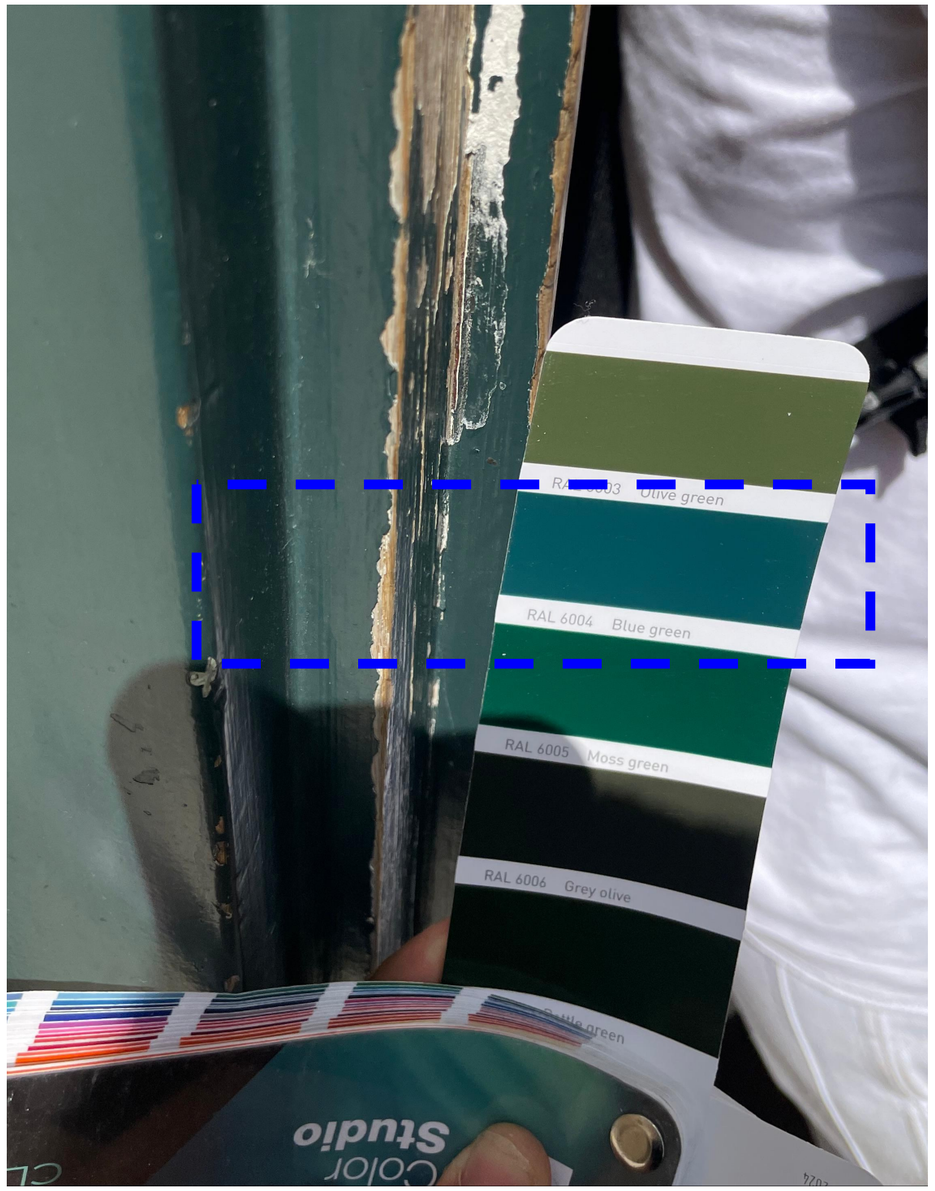
STR 02 — Porte-fenêtre RDC Aile Est

3—Couche finale **RAL 6004 Vert bleu**
2—Couche intermédiaire **RAL 6012 Vert noir**
0—Bois et enduit

Pour la porte-fenêtre : la teinte la plus proche de la plus ancienne couche de finition correspond à la référence **RAL 6012 Vert noir**
