Rapport de repérage amiante avant réalisation de travaux dans un immeuble bâti

Rapport N° : 32279594/S1/1/AM-RTV_V1

GENDAMERIE DE LODEVE

Description succincte du programme des travaux
Refection Toiture batiment 750-751

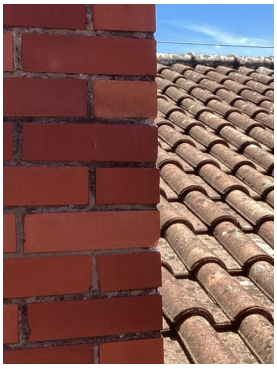
P1	ZPSO 1
Toiture

Façades lourdes y compris poteaux -> Enduits projetés/crépis façades

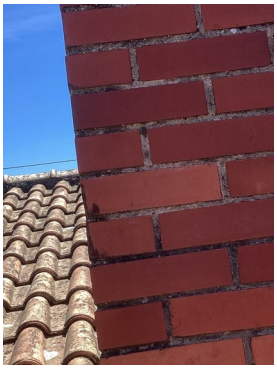
P2	ZPSO 1
Toiture

Façades lourdes y compris poteaux -> Enduits projetés/crépis façades

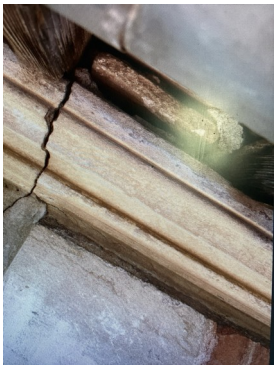
P7	ZPSO 4
Toiture

Eléments associés à la toiture -> Eléments de toiture
