Pré-Rapport de repérage du plomb avant travaux

Numéro de rapport	**GENDARMERIE DE LODEVE P**
Propriétaire	**Gendarmerie Nationale**
Donneur d'ordre	**SGAMI SUD représenté par M Laurent BATAILLE**
Adresse de l'immeuble	**248, boulevard du Général Leclerc 34700 LODEVE**
Bâtiment ou installation	**GENDARMERIE**
Date de la commande	**18/09/2025**
La ou le(s) date(s) de la visite	**Du 18 septembre au 08 octobre 2025**
Date d'édition du rapport de repérage	**30/09/2025**
Nombre total de pages du rapport, annexes comprises	**131**

Dénomination :	**GENDARMERIE**
Adresse complète :	**248, boulevard du Général Leclerc 34700 LODEVE**
Référence Cadastrale :	**000 AD 226**

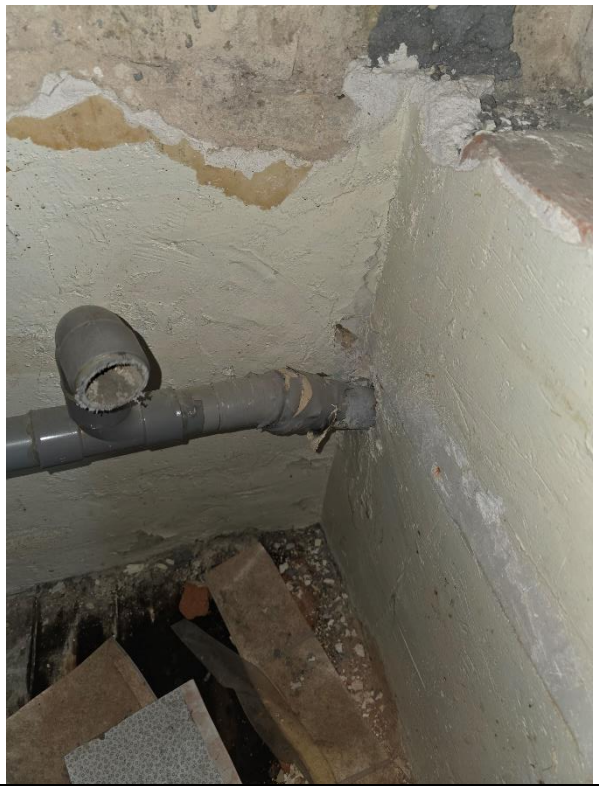
Conduite en plomb / Sous escalier 9 au RDC

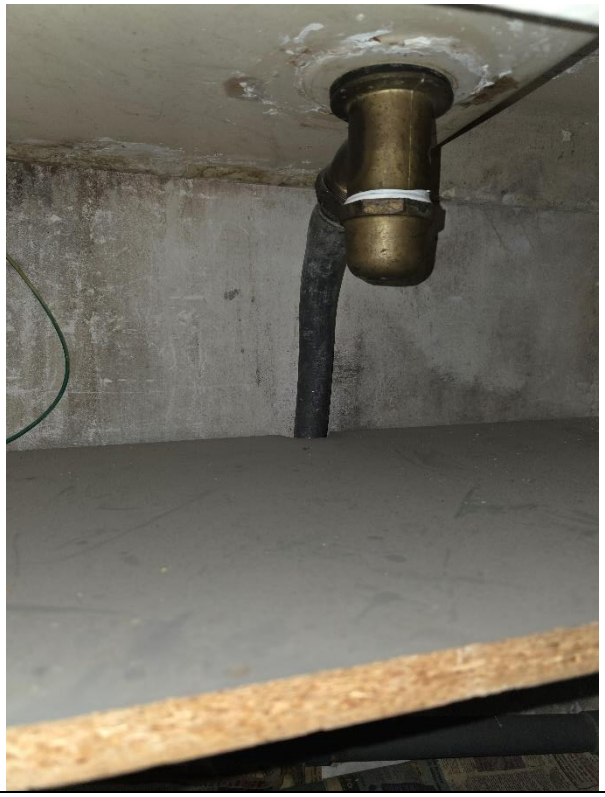
Conduite en plomb / LOCAL 61 au R+1

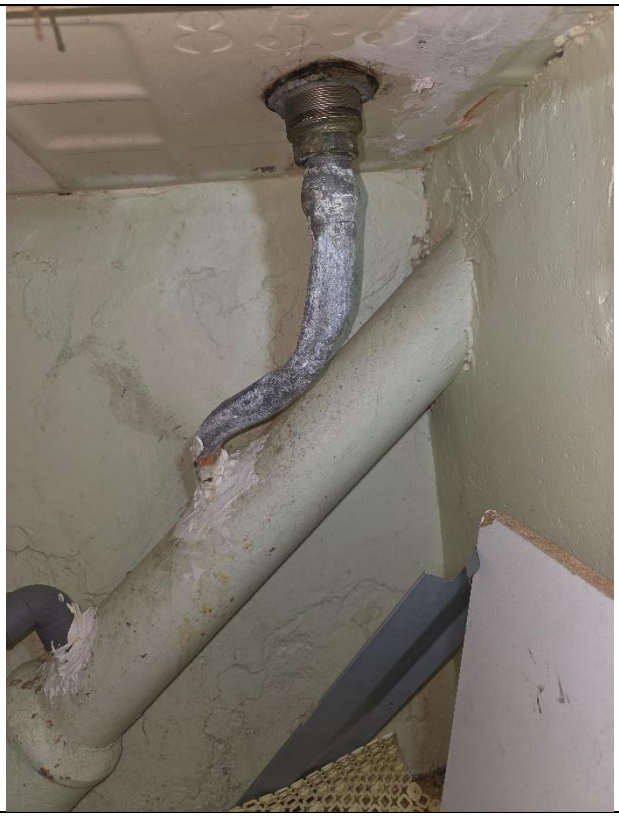
Conduite en plomb / LOCAL 35 au R+1

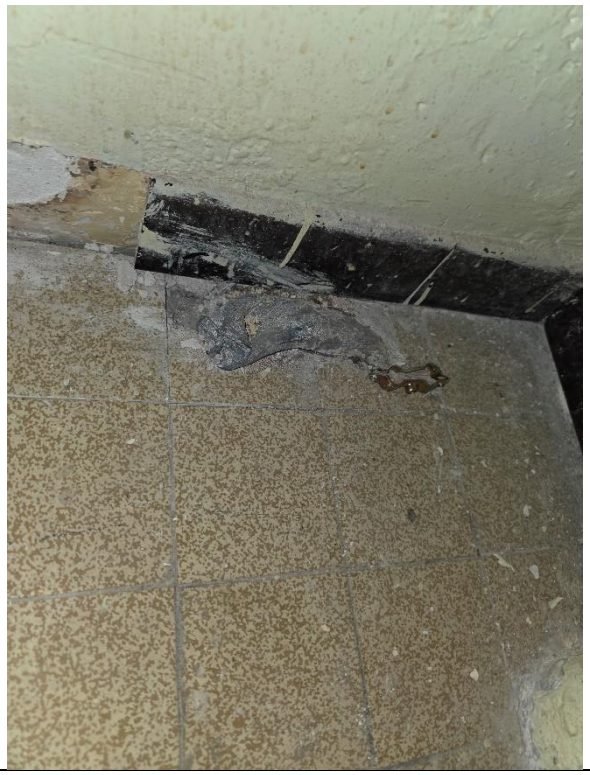
Conduite en plomb / LOCAL 29 au R+1

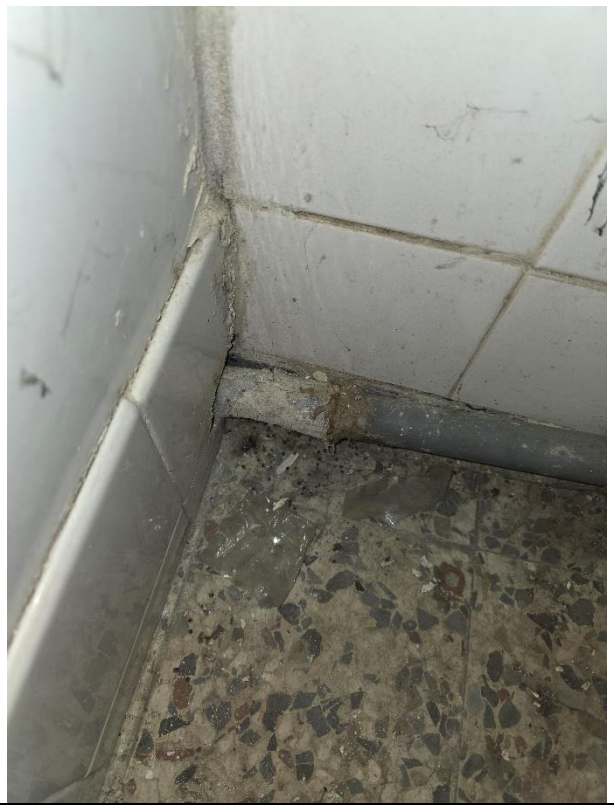
Conduite en plomb / LOCAL 25 au R+1
