Maîtrise d'ouvrage :
SGAMI SUD – DIRECTION IMMOBILIERE

ALTER LIGNES - Agnès Walter Architecte du Patrimoine
SASK Ingénierie – Sébastien Knafel – Ingénieur Structure

Introduction

Caserne Fouque - plans de l'état actuel

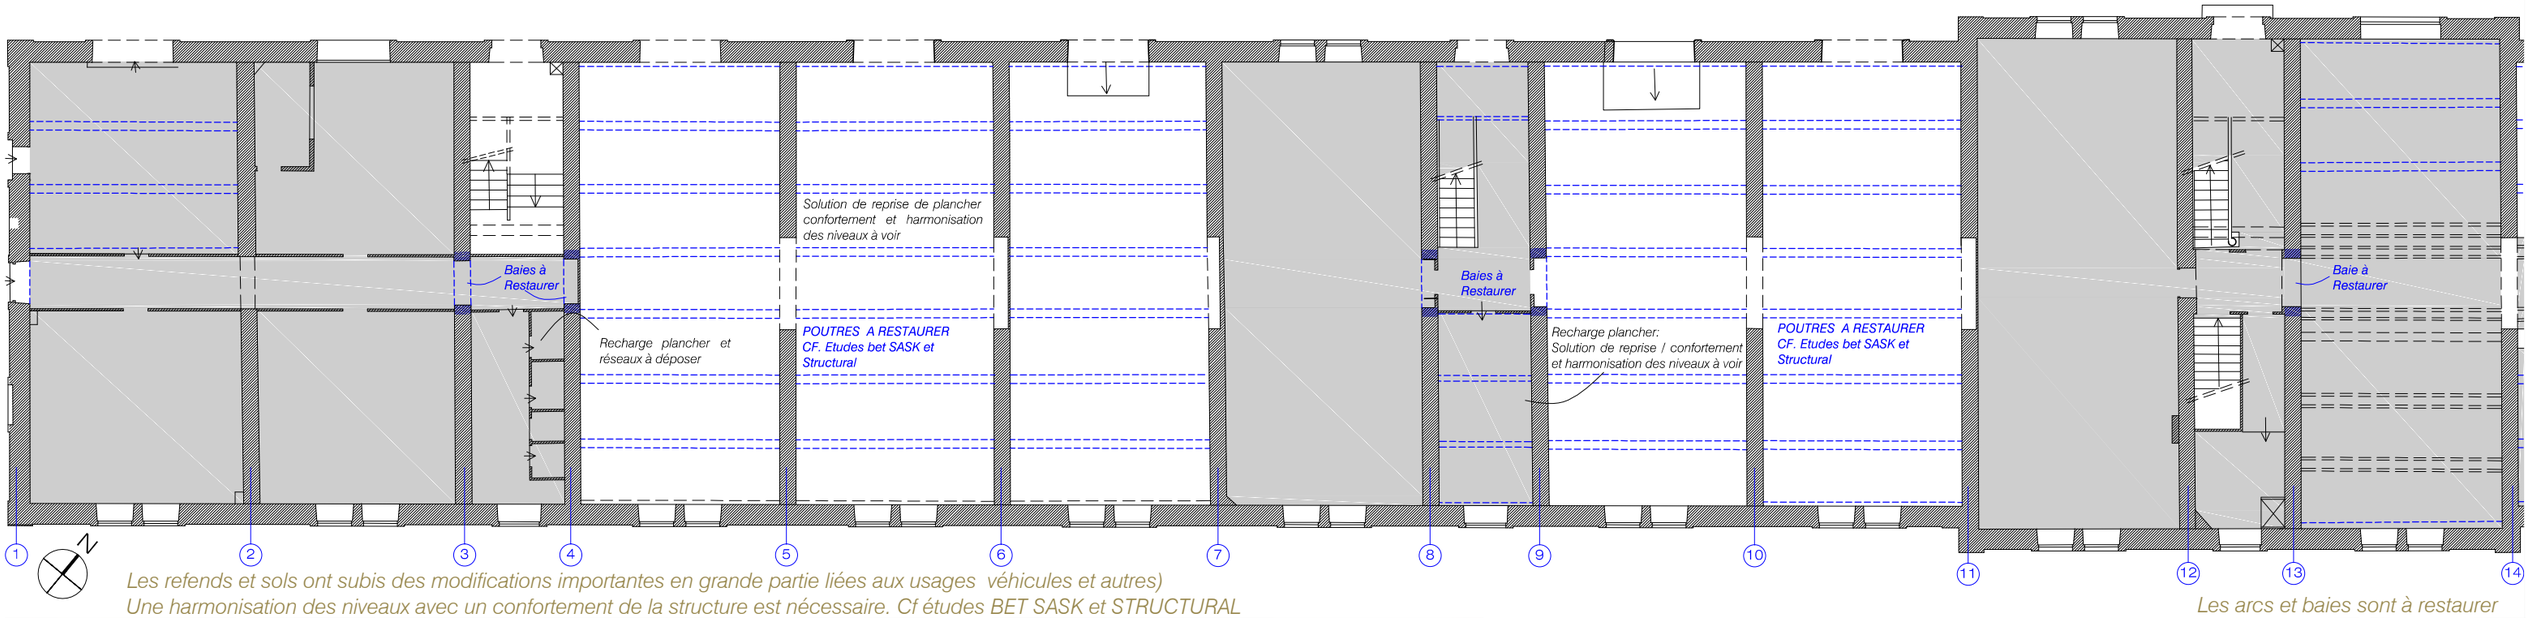
Rez-de-chaussée haut - Bât. 751 - Etat actuel

Les refends et sols ont subis des modifications importantes en grande partie liées aux usages véhicules et autres)
Une harmonisation des niveaux avec un confortement de la structure est nécessaire. Cf études BET SASK et STRUCTURAL

Les arcs et baies sont à restaurer

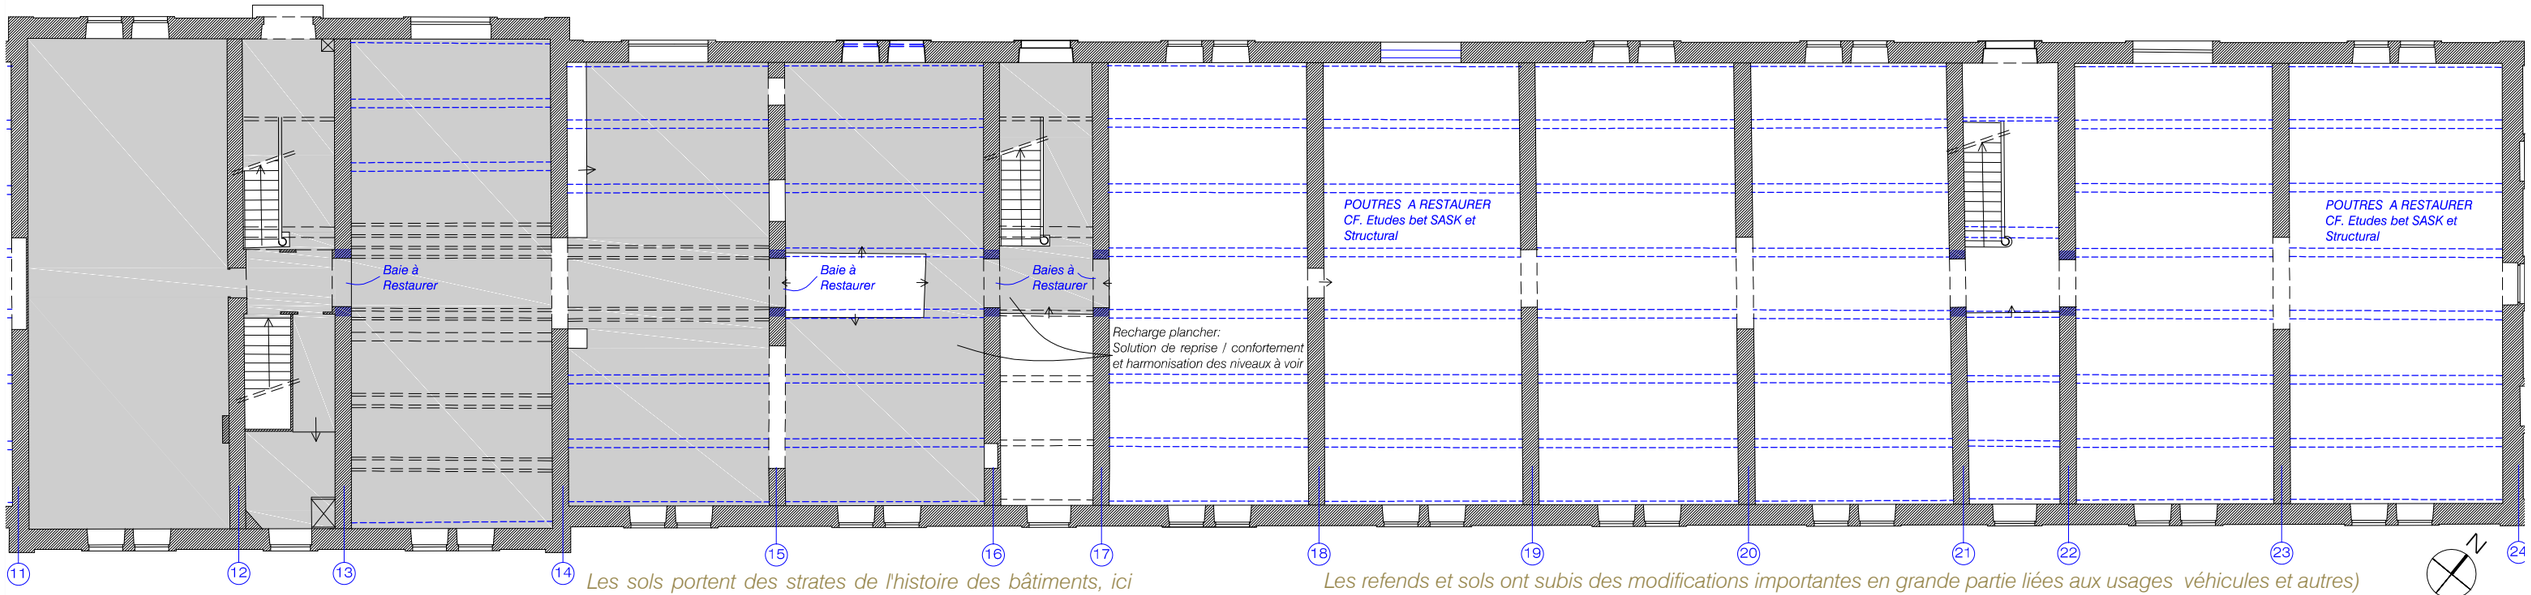
Rez-de-chaussée haut - Bât. 750 - Etat actuel

Arcs et baies conservés à restaurer

Les refends et sols ont subis des modifications importantes en grande partie liées aux usages véhicules et autres)
Une harmonisation des niveaux avec confortement de la structure est nécessaire. Cf études BET SASK et STRUCTURAL

Les planchers hauts (localement altérés par d'anciens incendies) sont à restaurer et conforter pour répondre au besoins du projet et de la mise en valeur des bâtiment

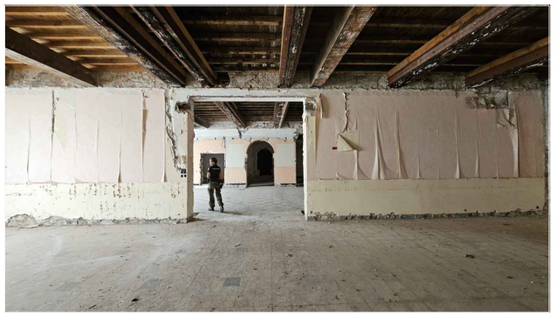
Les sols portent des strates de l'histoire des bâtiments, ici celle de la gendarmerie mobile > A conserver en réemploi

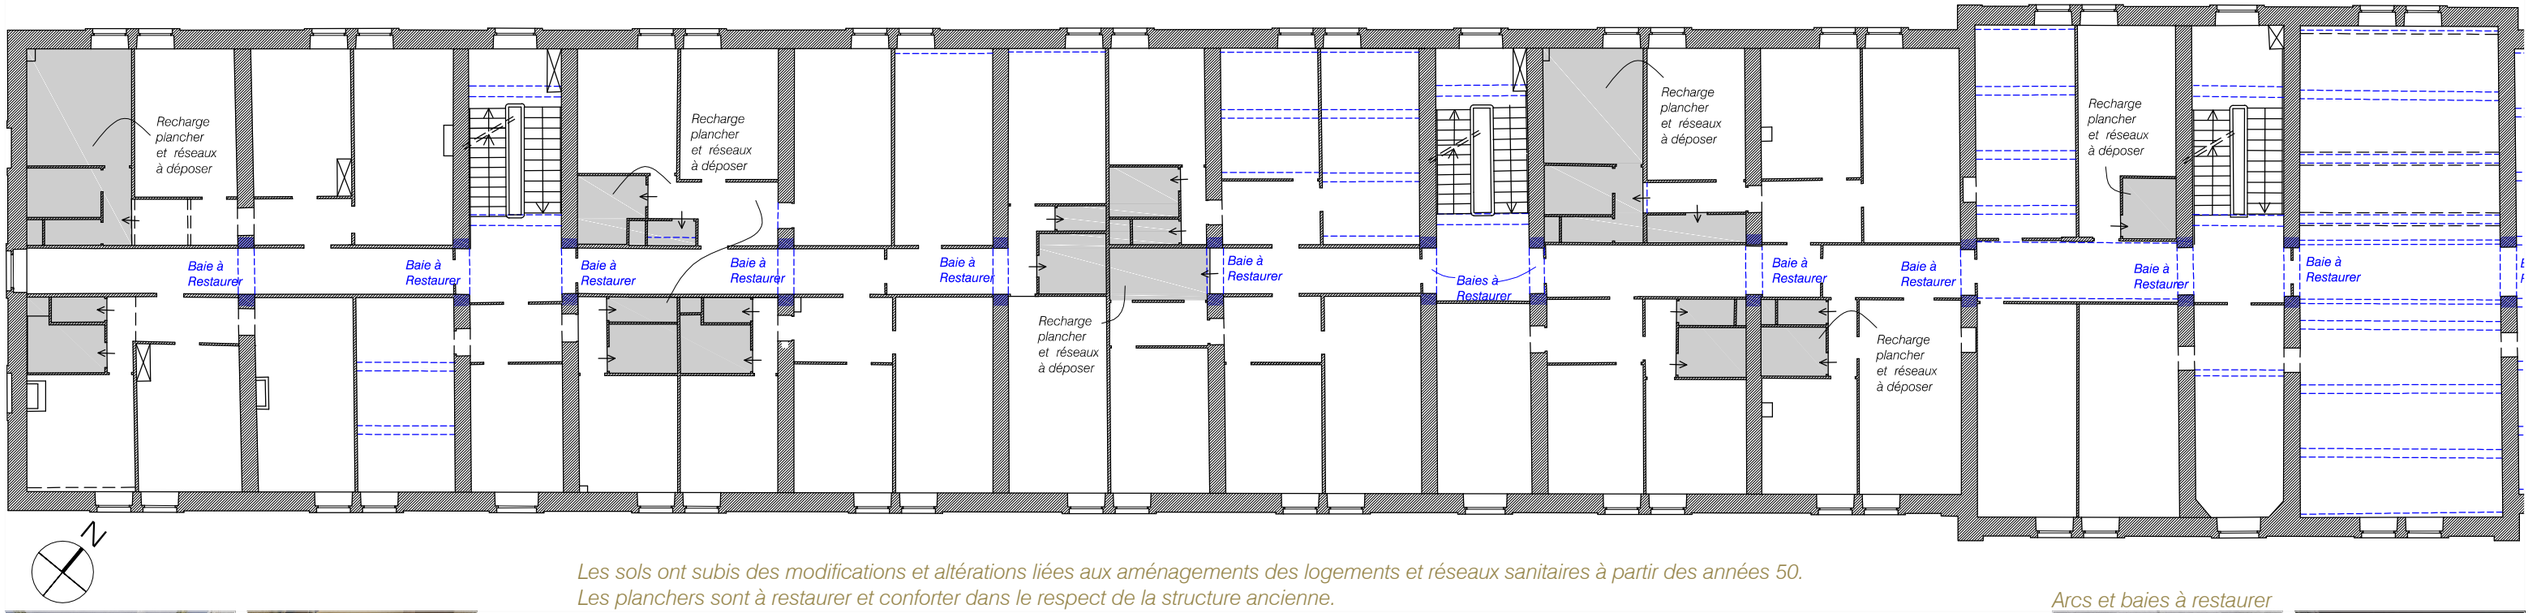
Etage 1 - Bât. 751 - Etat actuel

Les sols ont subis des modifications et altérations liées aux aménagements des logements et réseaux sanitaires à partir des années 50.
Les planchers sont à restaurer et conforter dans le respect de la structure ancienne.

Arcs et baies à restaurer

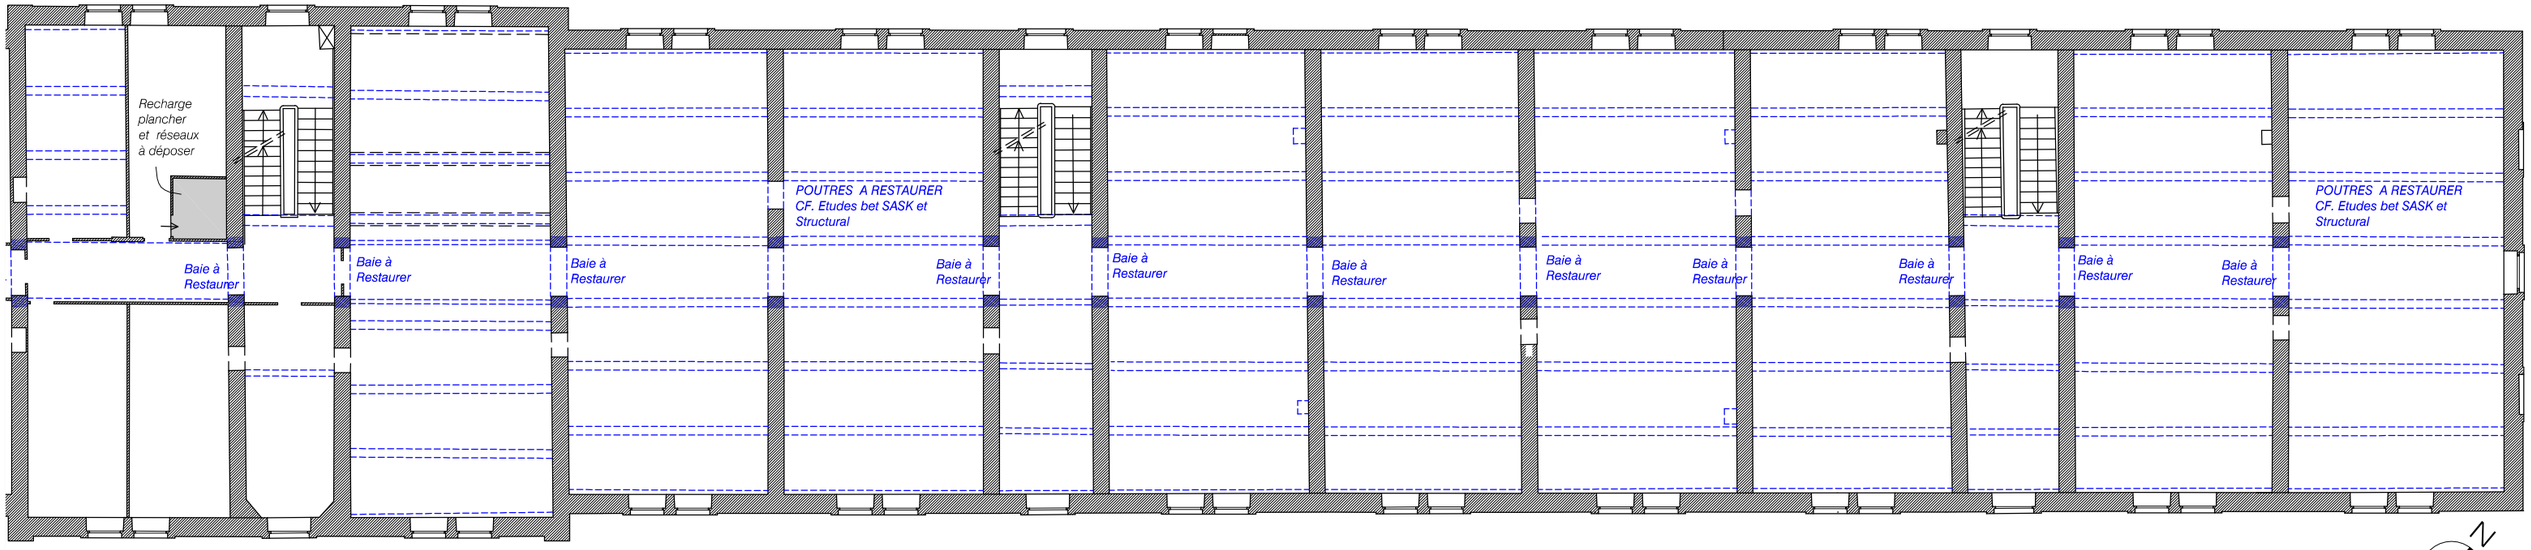
Etage 1 - Bât. 750 - Etat actuel

Arcs et baies conservés à restaurer

Arcs et baies conservés à restaurer, planchers et structure à conforter / restaurer

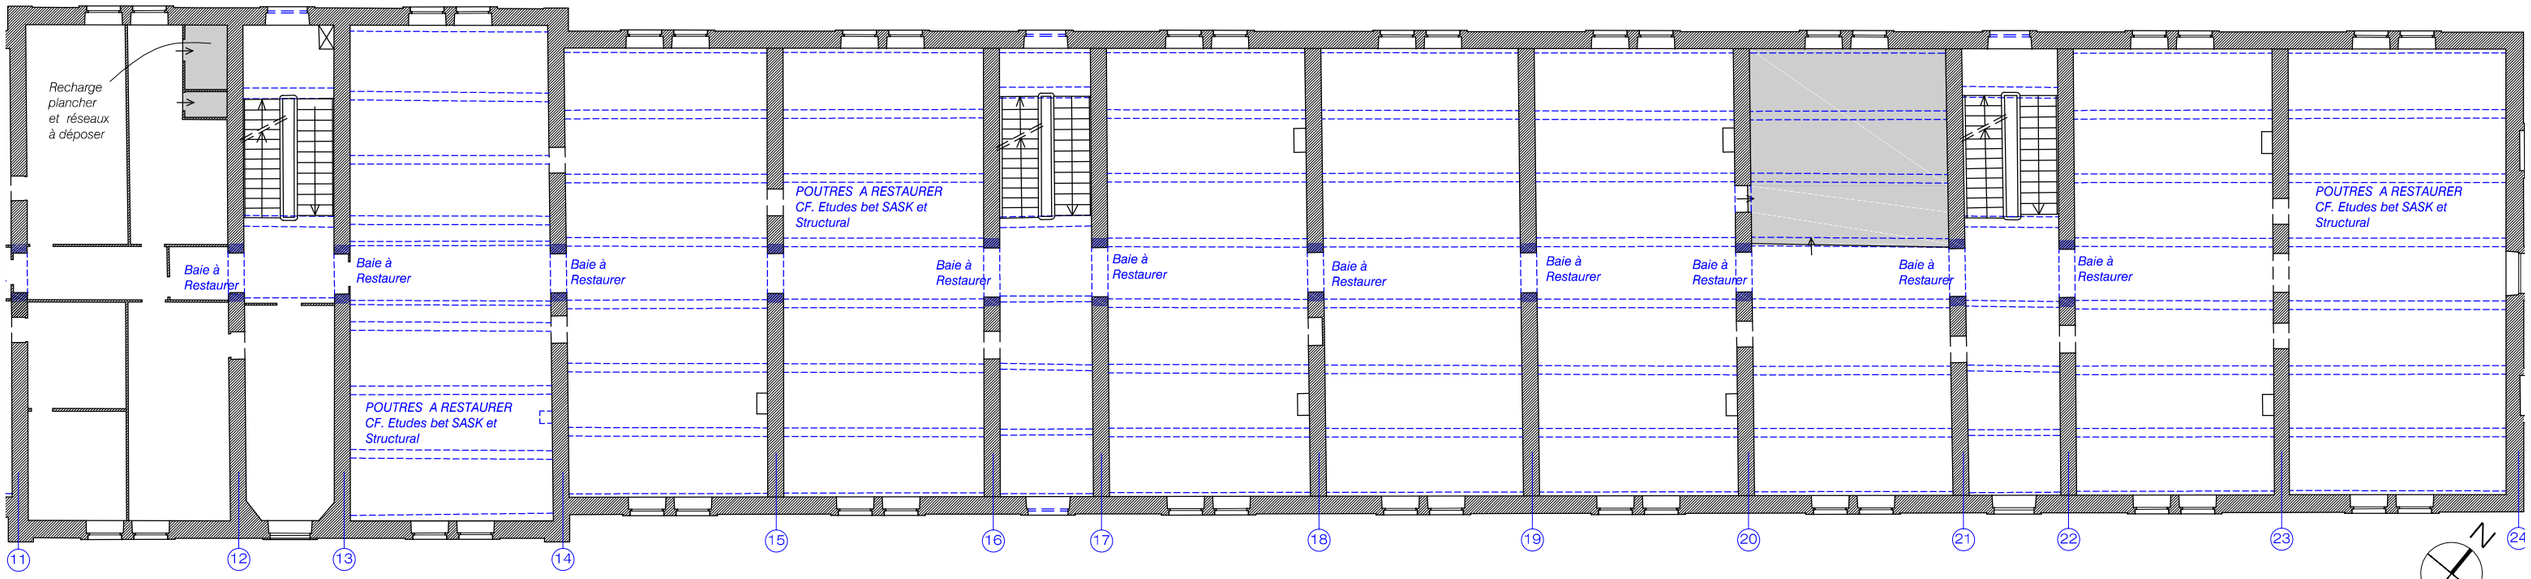
Etage 2 - Bât. 750 - Etat actuel

Il subsiste des menuiseries extérieures d'origine à chaque niveau : menuiseries de la fin 19ème, à grands carreaux, mouton, gueule de loup et espagnolette.

Elles sont cependant en très mauvais état. Elles serviront de modèles pour les menuiseries neuves.

Arcs et baies conservés à restaurer, planchers et structure à conforter / restaurer

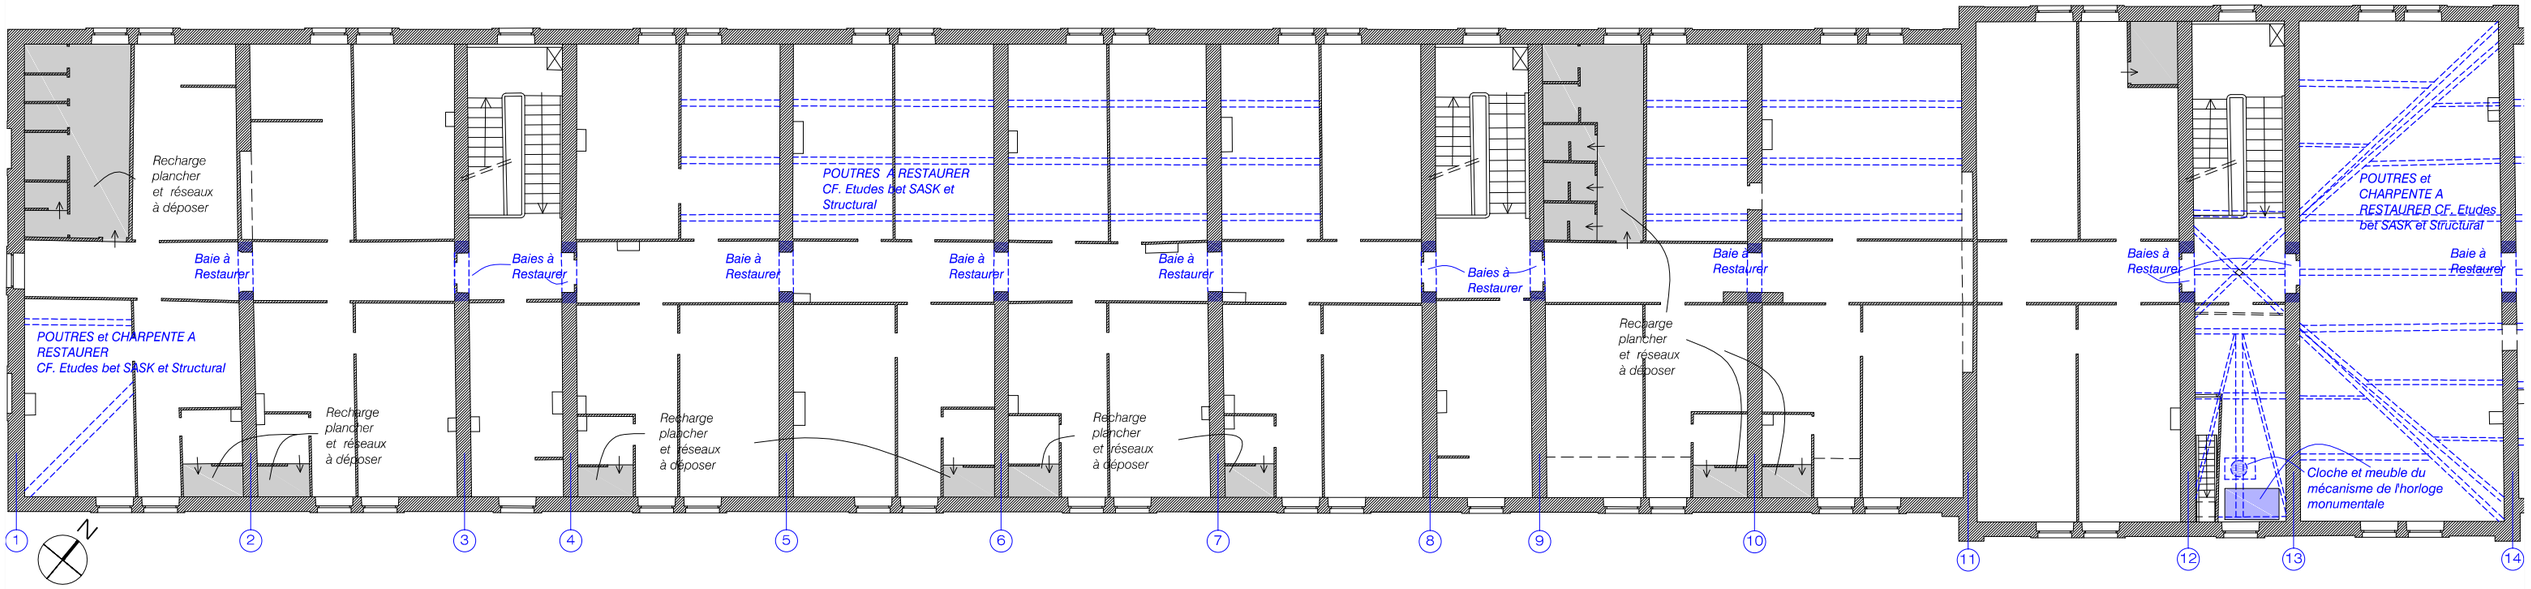
Etage 3 - Bât. 751 - Etat actuel

Il subsiste des menuiseries extérieures d'origine à chaque niveau : menuiseries de la fin 19ème, à grands carreaux, mouton, gueule de loup et espagnolette.

Elles sont cependant en très mauvais état. Elles serviront de modèles pour les menuiseries neuves.

Horloge à restaurer

L'horloge monumentale a conservé sa cloche d'origine et le meuble à l'intérieur duquel se trouve encore une partie de son mécanisme.

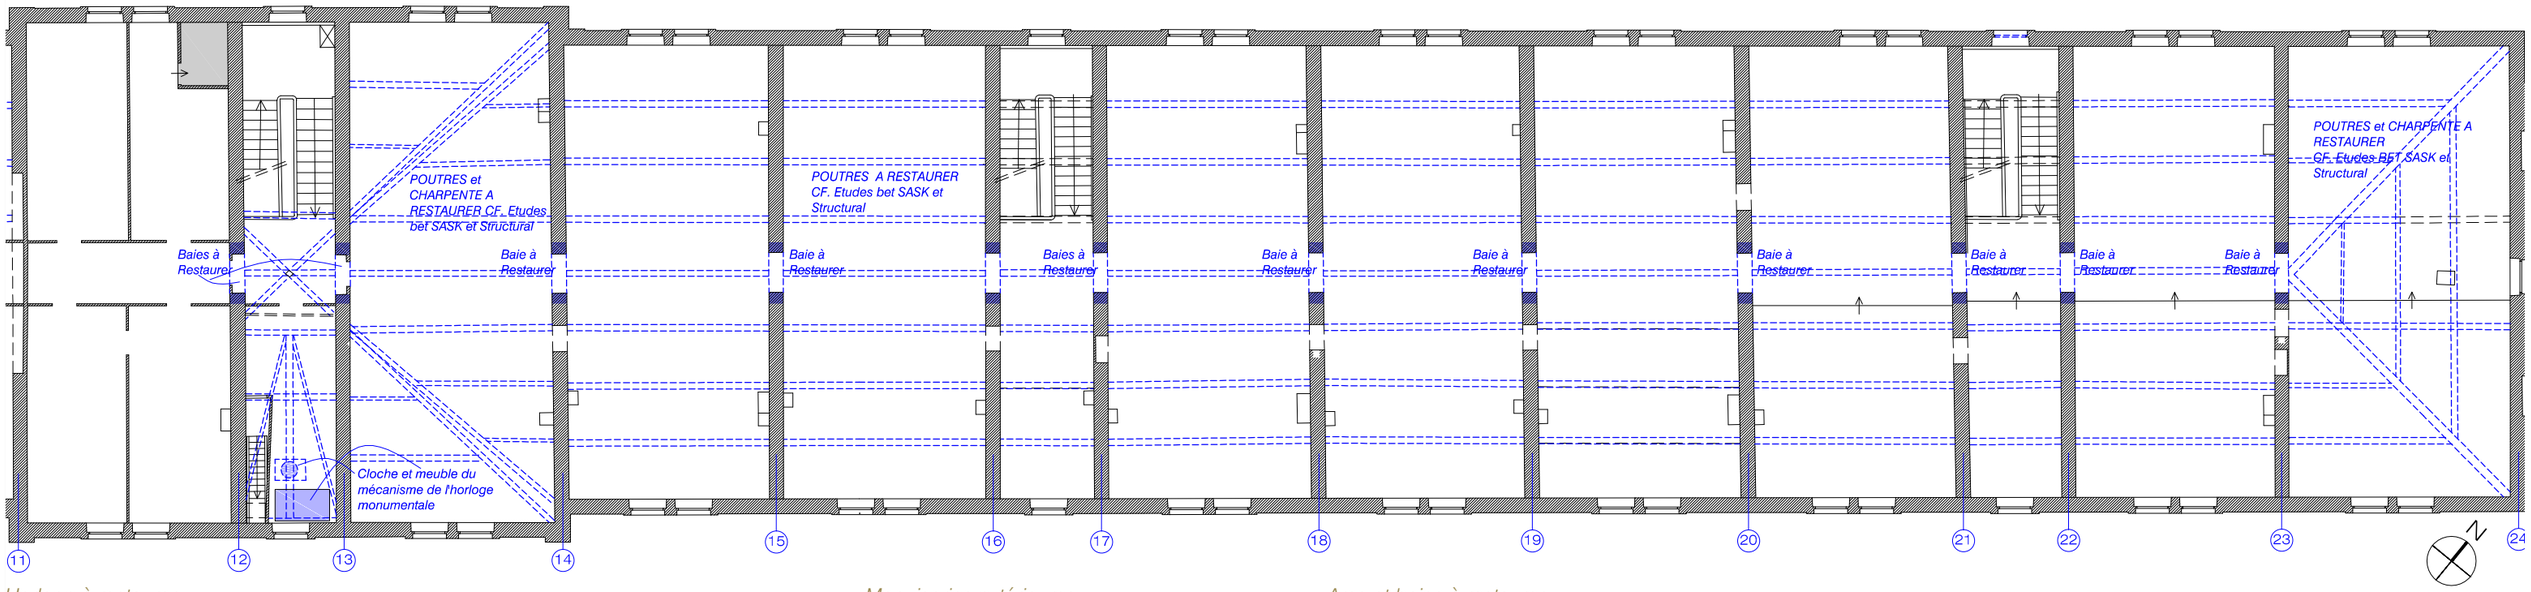
Etage 3 - Bât. 750 - Etat actuel

Horloge à restaurer

Il subsiste des menuiseries extérieures d'origine à chaque niveau : menuiseries de la fin 19ème, à grands carreaux, mouton, gueule de loup et espagnolette.

Elles sont cependant en très mauvais état. Elles serviront de modèles pour les menuiseries neuves.

Arcs et baies à restaurer

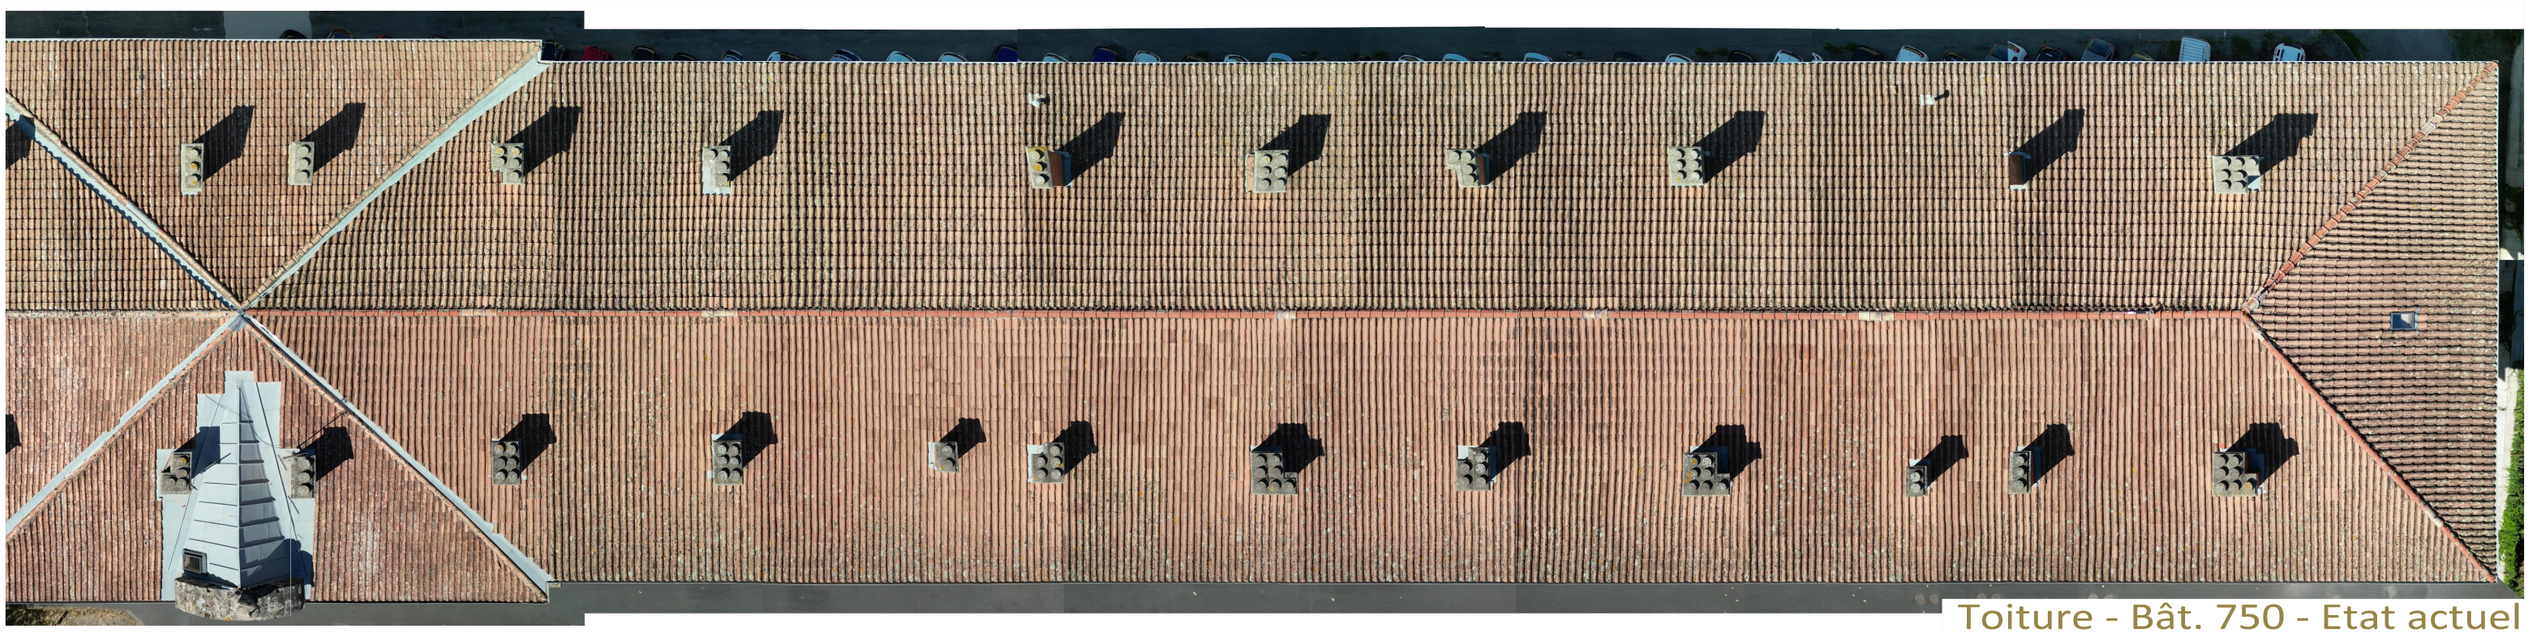
Toiture - Bât. 750 - Etat actuel

la Tuile (trouvée ss toiture - chambre de l'horloge) tend à confirmer la solution retenue en 1887 pr la nlle caserne

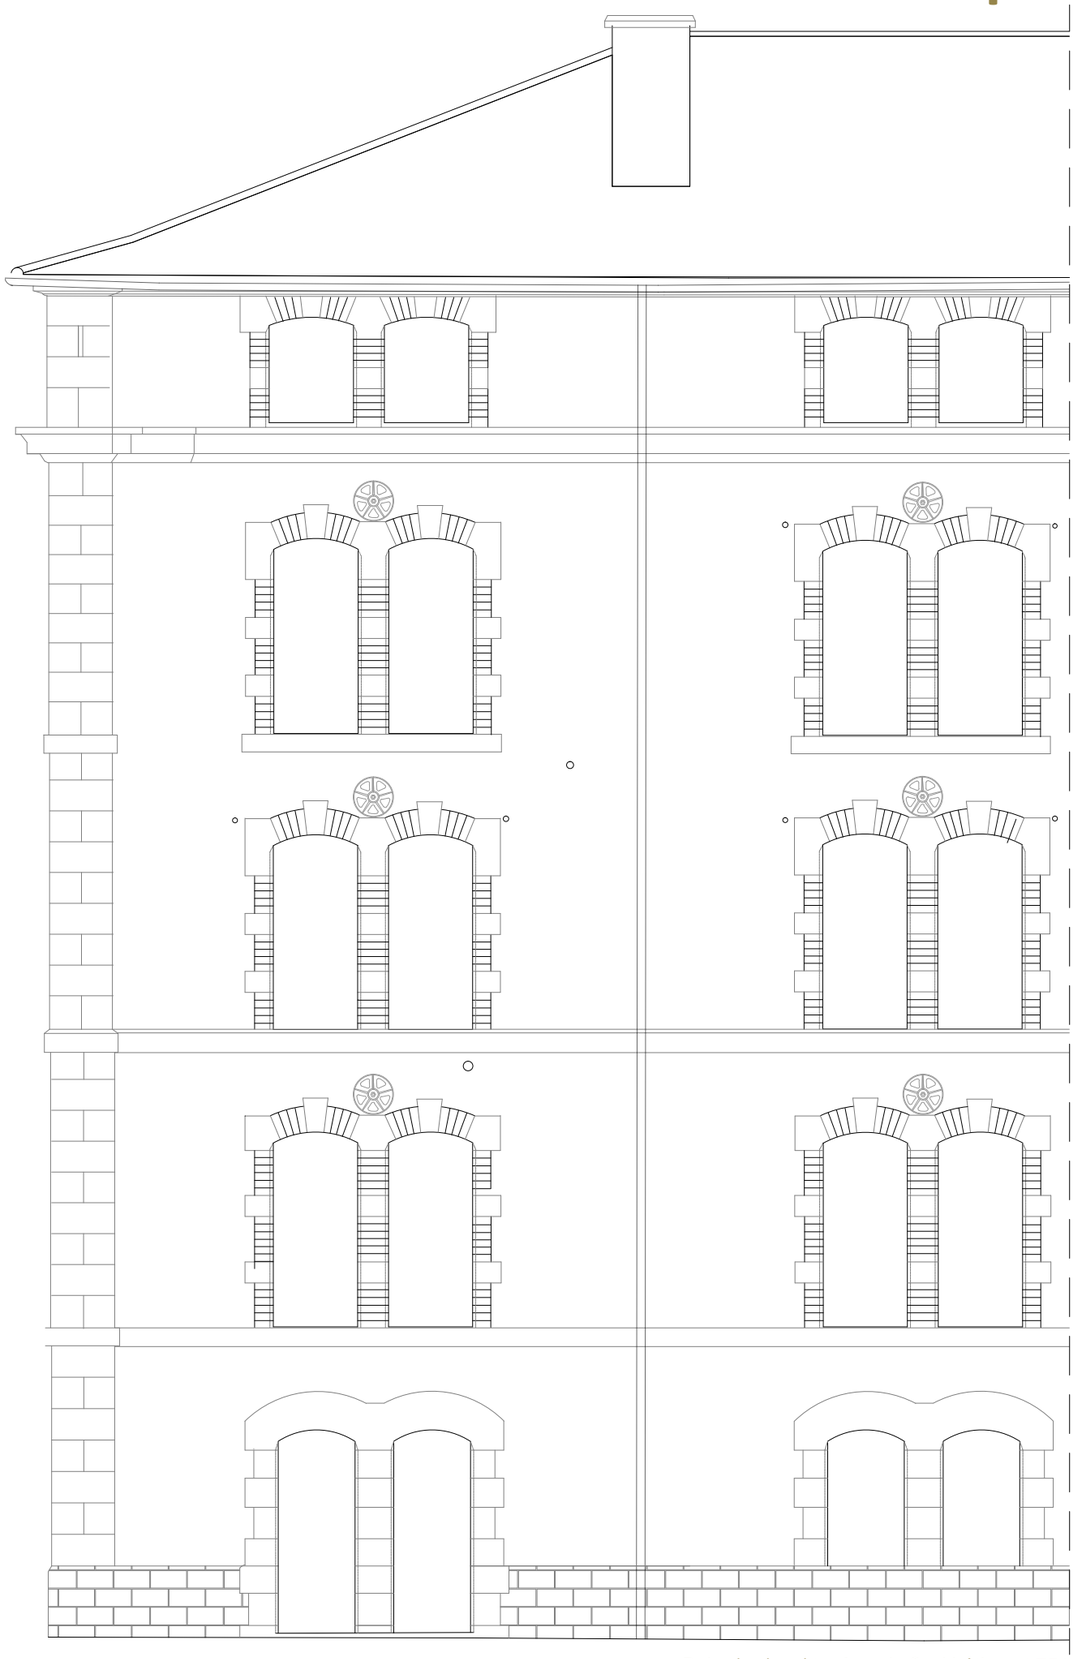
Façade Sud bât. 750 - état actuel

Façade Sud extrémité Est du bâtiment 750 - On observe d'anciens gonds sur les 2 dernières travées au niveaux RDC ht (ancienne infirmerie) et 2ème .
A noter que les travaux de 1886 prévoyaient la généralisation des persiennes sur toute la façade Sud , cf étude historique p.34

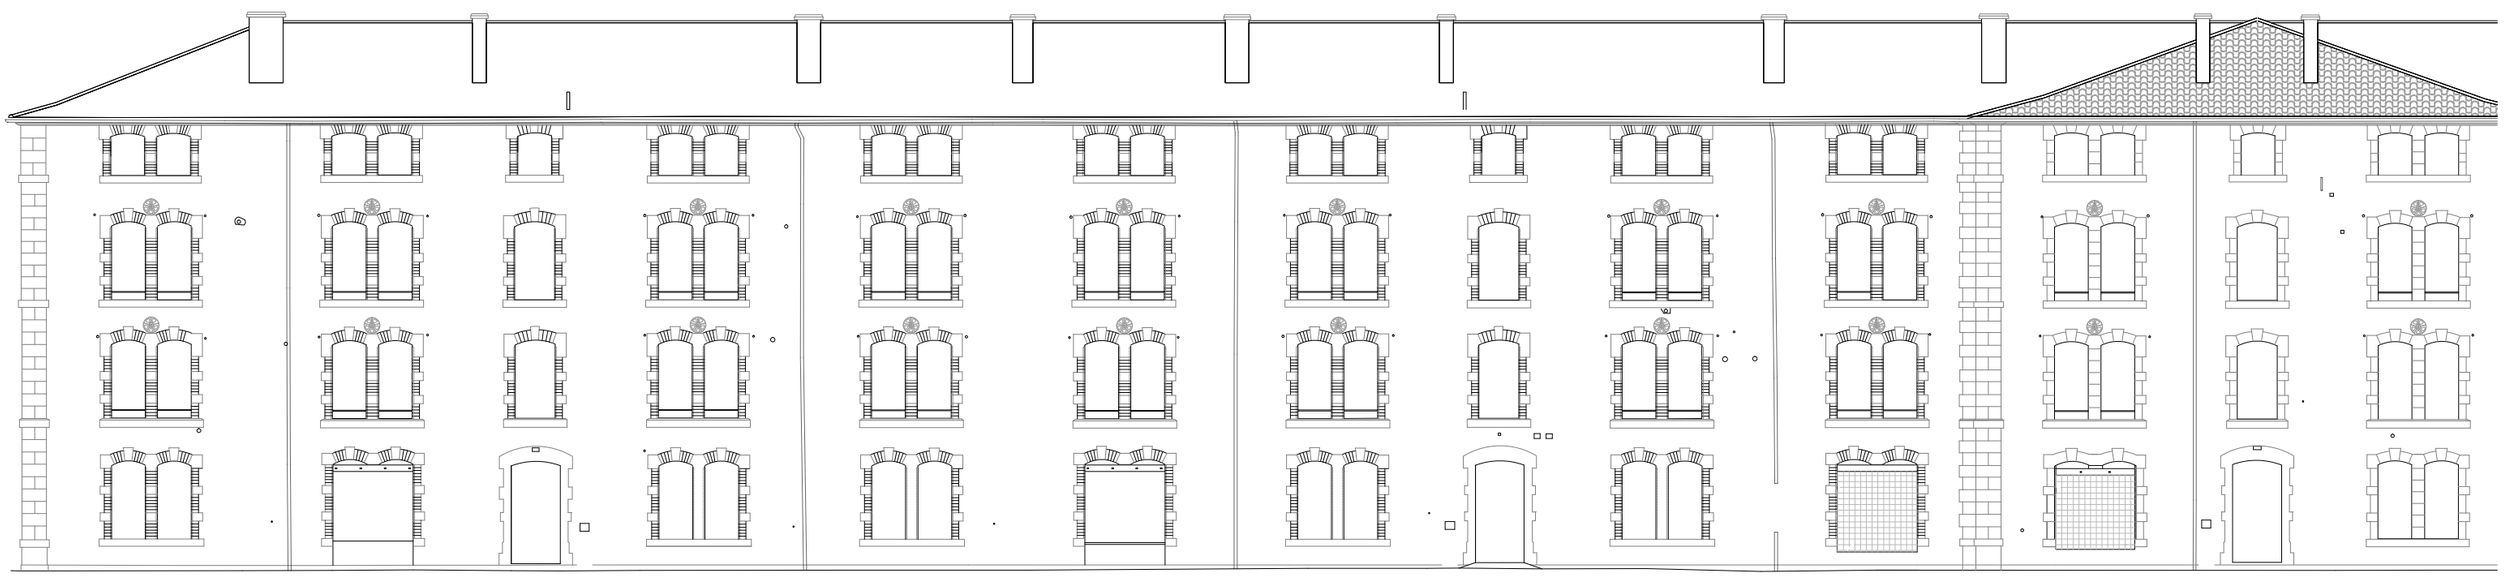
Façade Nord carte postale sans doute de la période après guerre de 1939-45
On observe le niveau bas modifié pour le passage des camions (1 visible à gauche)

Des volets sont visibles au 2ème étage sur le bâtiment 751

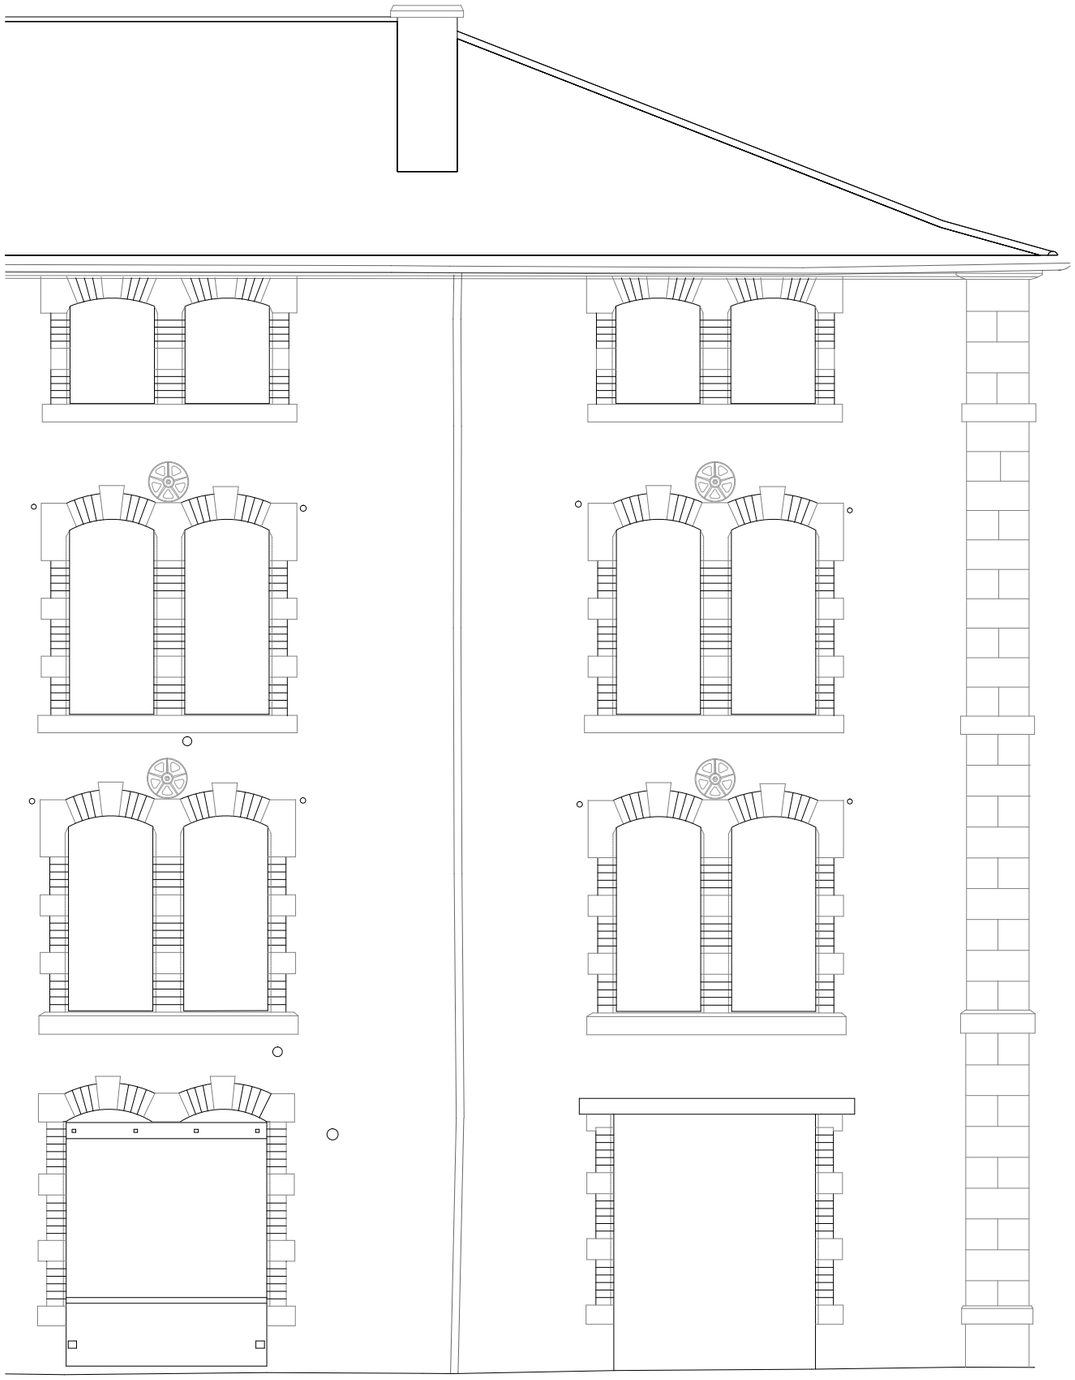
Relevé géomètre façade Sud bâtiment 751
Extrémité Ouest

Façade Sud extrémité Ouest du bâtiment 751 (Orthophotographie : bet Structural) - On observe d'anciens gonds au 1er et au 2ème étage.
Les baies du rez-de-chaussée coté Nord ont été largement modifiées pour les besoins de stationnement des camions. A noter que le RDC coté Nord n'est pas visible depuis les espaces extérieurs publics ou privés

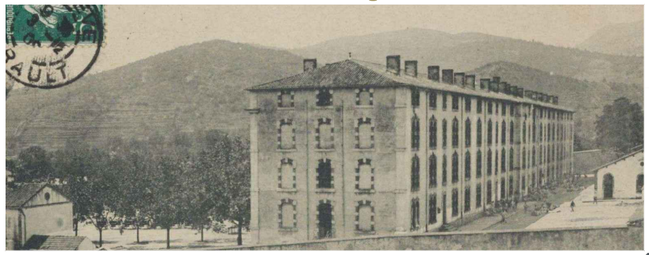
Image extr. de la Carte postale - Lodève - La Caserne et les deux Cours - de Jorofil, début du XXe. L'état est très proche de celui d'origine.

La cour Nord était plus basse qu'aujourd'hui. On aperçoit les escaliers extérieurs menant aux anciennes entrées.

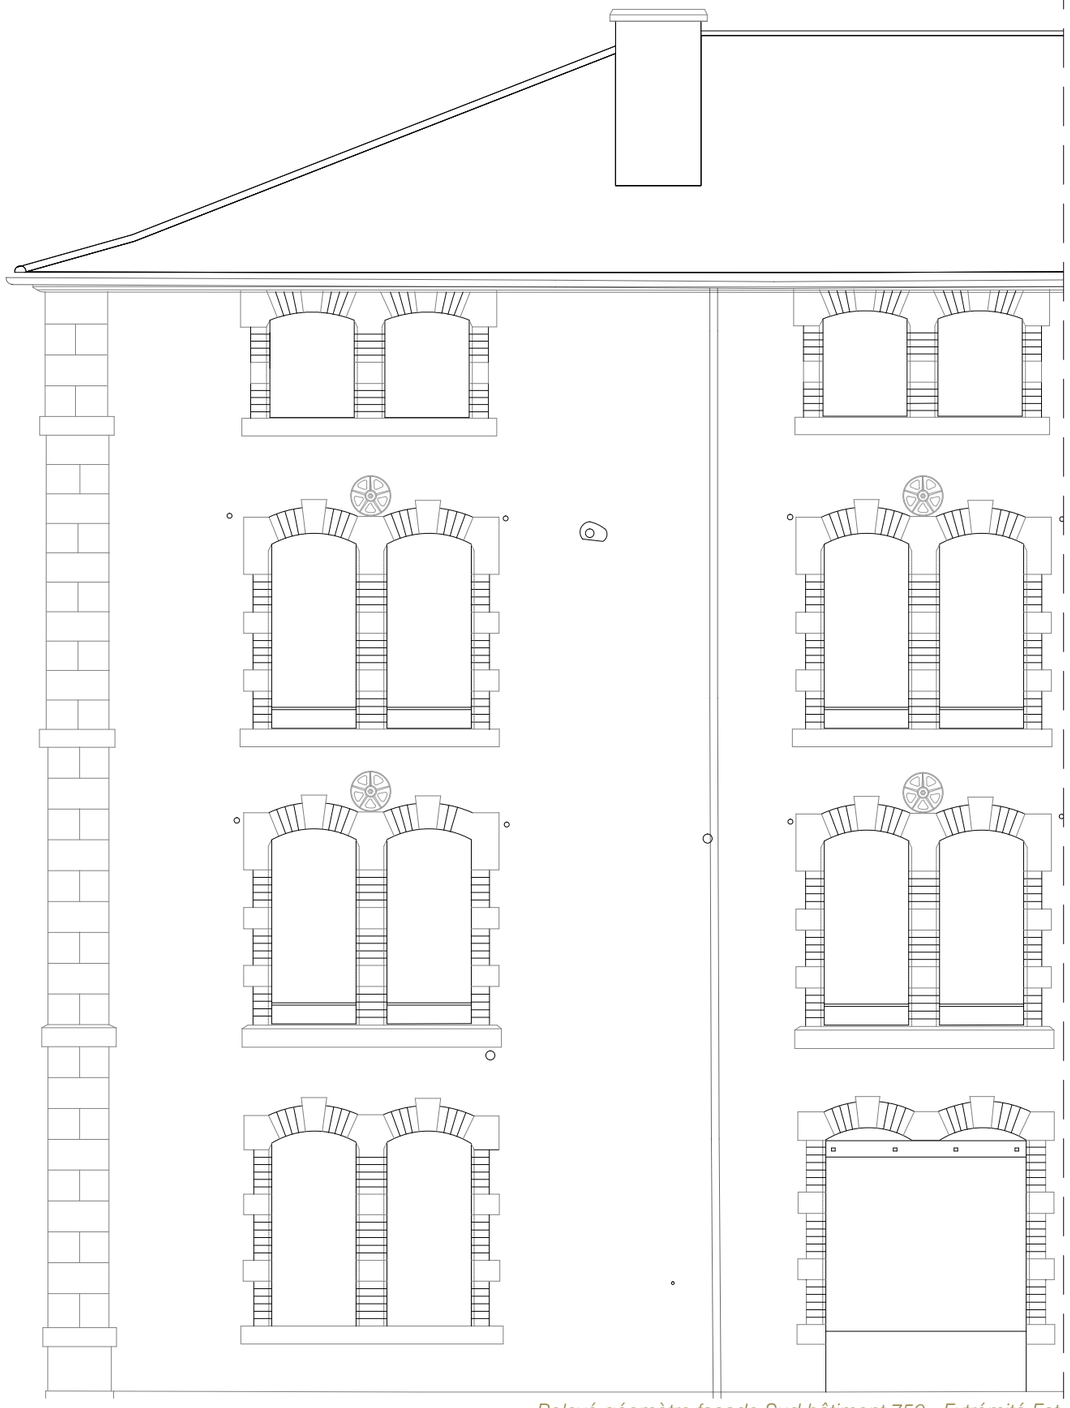
Relevé géomètre façade Sud bâtiment 750 - Extrémité Est

Façade Sud extrémité Est du bâtiment 750 - (Orthophotographie : bet Structural). On observe les impacts d'anciens gonds ***assortis de feuillures*** *sur l'étage 2 .*
Les baies du rez-de-chaussée coté Nord ont été largement modifiées pour les besoins de stationnement des camions. A noter que le RDC coté Nord n'est pas visible depuis les espaces extérieurs publics ou privés

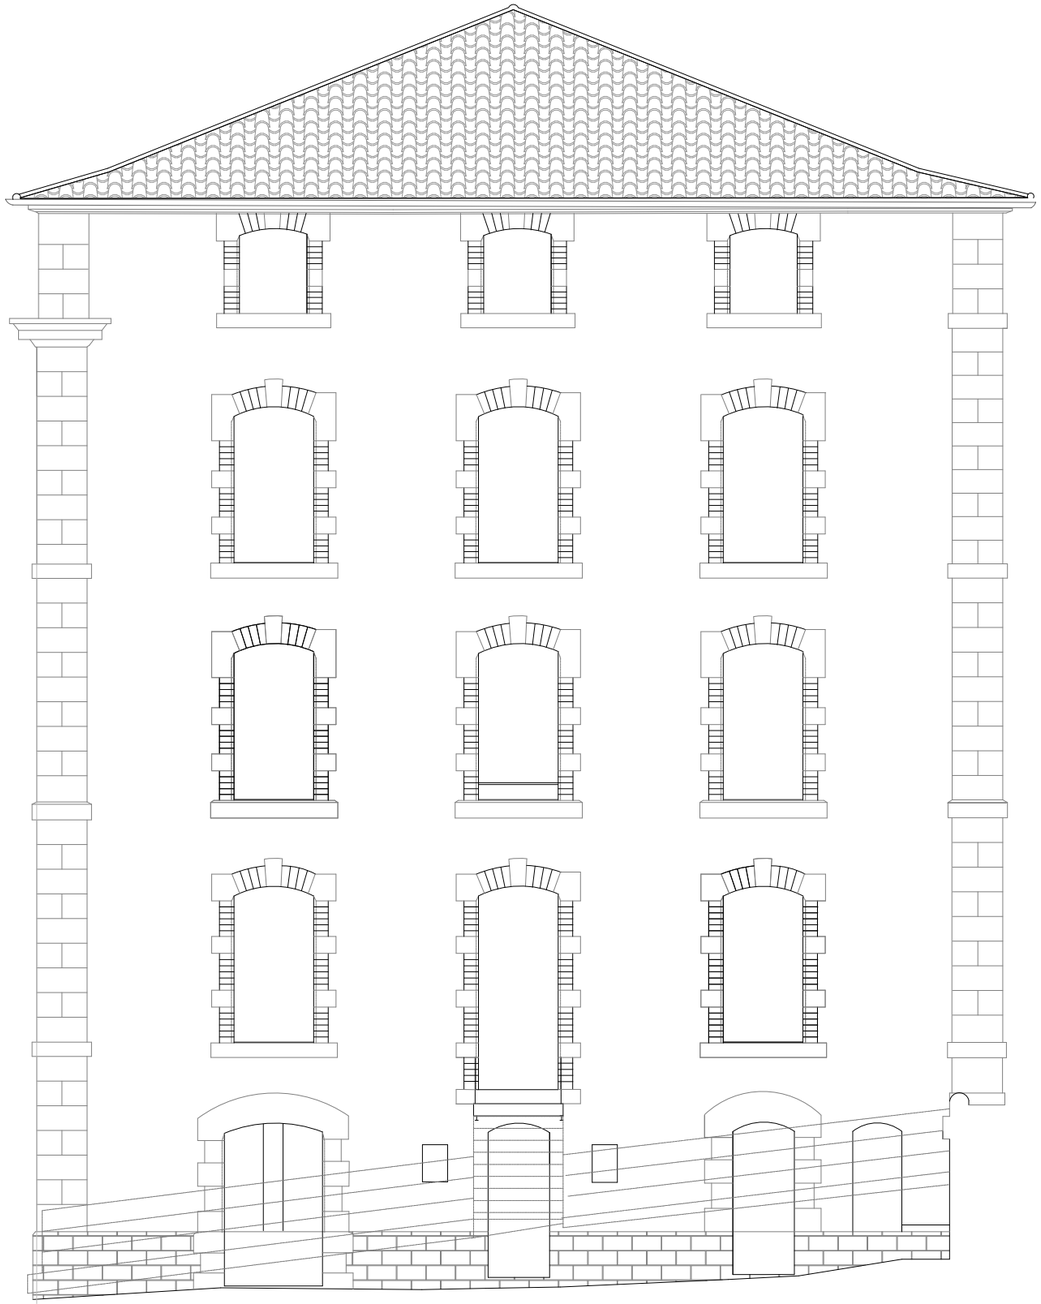
Façade Est bâtiment 750

C. postale Lodève - La Caserne et les deux Cours - de Jorofil (début du XXe) - L'état est très proche de celui d'origine.
