Rapport de repérage amiante avant réalisation de travaux dans un immeuble bâti

Rapport N° : 32577077/S1/1/AM-RTV_V1

Plateforme douanière

AUBETTE B8

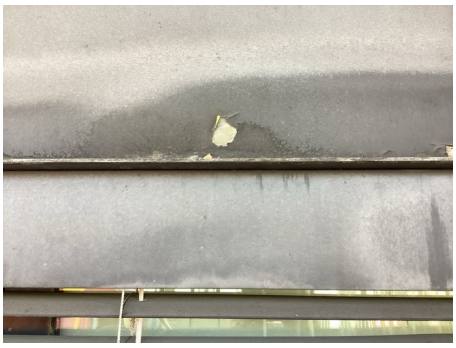
P33	ZPSO 18
Plateforme douanière -> RDC -> Façades

Façades lourdes y compris poteaux -> Peintures façades

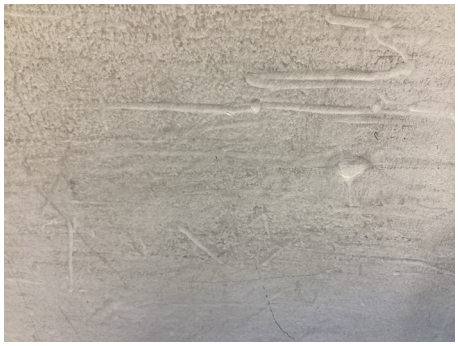
P44	ZPSO 24
R-1 -> Vide sanitaire

Faux plafonds -> Isolants

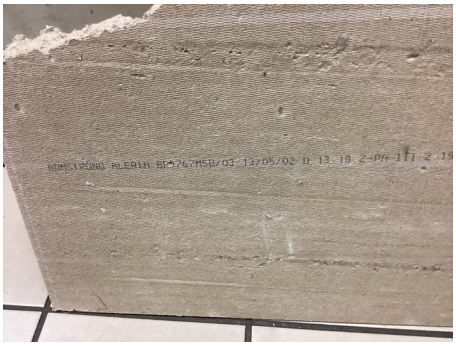
P45	ZPSO 24
R-1 -> Vide sanitaire

Faux plafonds -> Isolants
