# Fiche récapitulative du dossier technique amiante (DTA)

Date de création : 29 janvier 2013
Historique des dates mises à jour : .....
.....
.....
Réf. du présent DTA : AP-HP 3183 03.02.11

*Propriétaire :*
Nom : AP-HP
Adresse :
*Etablissement :*
Nom : INSERM
Adresse : 22 rue Méchain, 75014 Paris
Immeuble bâti pour lequel le DTA a été constitué : Institut Cochin, bâtiment Méchain
Date du permis de construire :
Ou année de construction :
*Détenteur du dossier technique amiante :*
Nom : Stéphane Lecointe
Fonction : Responsable du pôle immobilier de la délégation régionale Paris V
Service : pôle immobilier de la délégation régionale Paris V
Adresse complète : 2 rue d'Alésia 75014 Paris
Téléphone : 01 40 78 49 16
*Modalités de consultation de ce dossier :*
Lieu (dont les possibilités de consultation sur support dématérialisé) : INSERM - Délégation régionale Paris V – 2 rue d'Alésia 75014 Paris
Horaires : de 8h à 17h (sur rendez-vous)

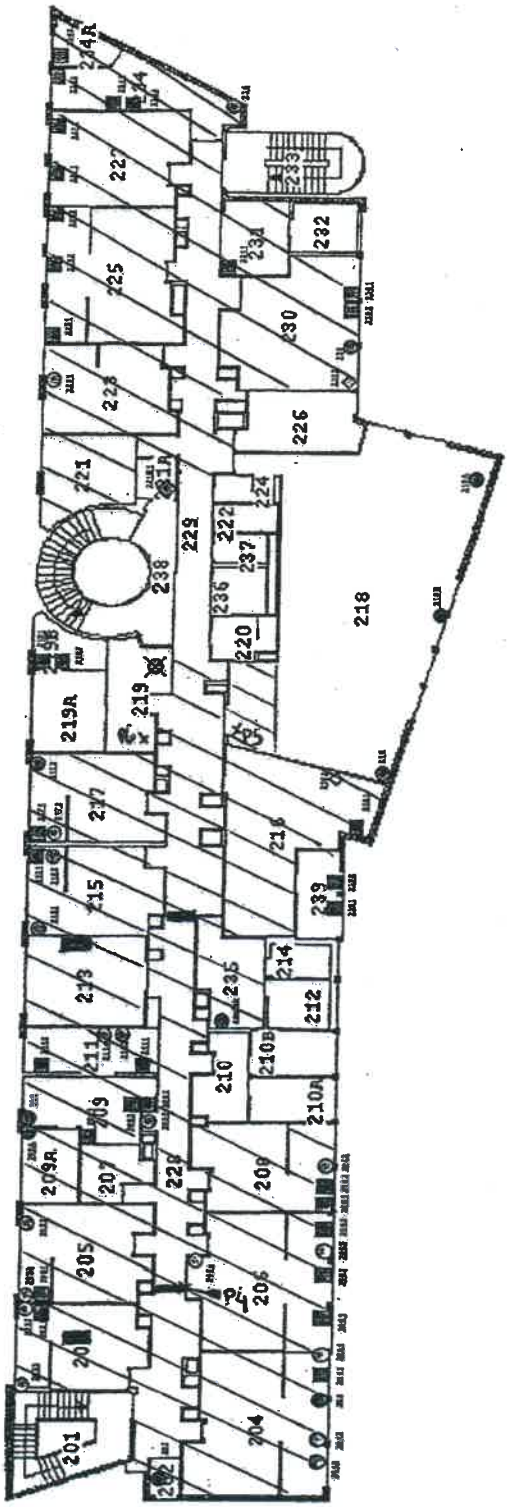
| ICSM Hôpital Cochin<br>22, rue Méchain<br>75014 PARIS<br><br>1er étage | Annexe 2 - Page 1/3<br>Auteur du plan de repérage :<br>David GONCALVES<br><br>Source du plan d'origine :<br>Plan d'évacuation |

| DATE DE CHAQUE repérage | TYPE DE REPERAGE | MATERIAU ou produit | LOCALISATION PRECISE (faire référence le cas échant au plan, croquis ou photos joints) | ETAT DE conservation (2) | MESURES obligatoires associées (évaluation périodique, mesure d'empoussièrement ou travaux de retrait ou confinement) |
|---|---|---|---|---|---|
| 22/09/2003 | prélèvement | Colle noire | Pièce 206 2eme étage (voir annexe 1) | inaccessible | Rapport transmis au conseiller de prévention |
| 22/09/2003 | prélèvement | Colle noire | Couloir 2eme étage (voir annexe 1) | inaccessible | Rapport transmis au conseiller de prévention |

| Signes graphiques utilisés | |
|---|---|
| | Colle noire contenant de l'amiante Col1 |
| | Colle noire contenant de l'amiante Col2 |

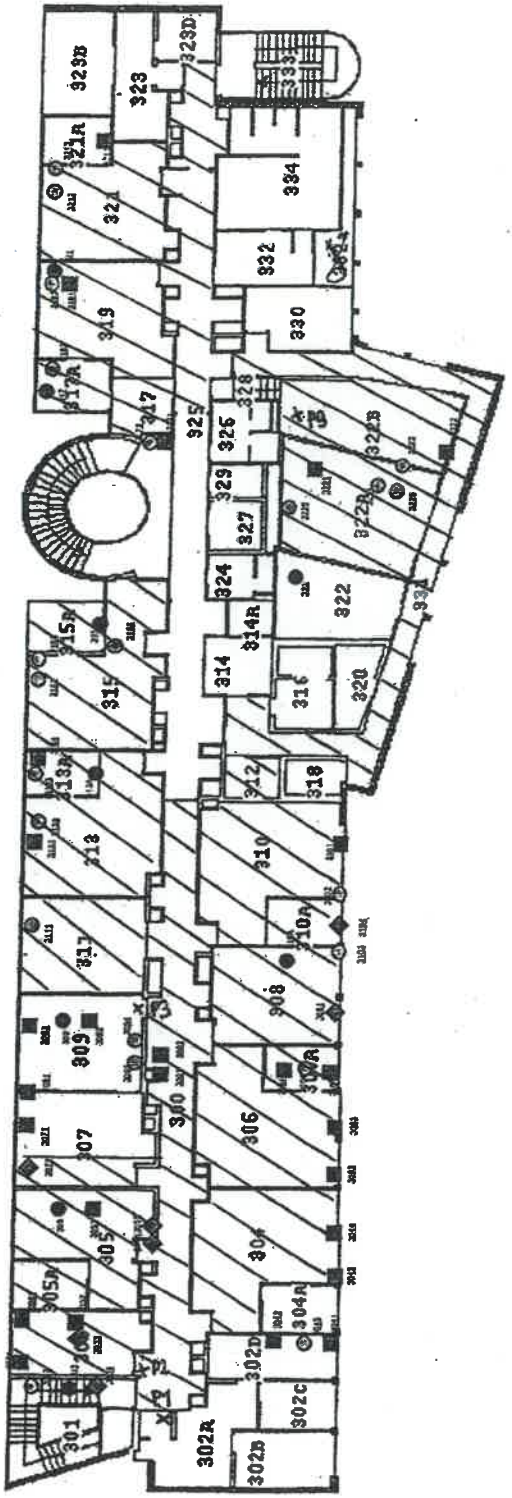
| ICGM Hôpital Cochin<br>22, rue Méchain<br>75014 PARIS<br>2ème étage | Annexe 2 - Page 2/3<br>Auteur du plan de repérage : David GONCALVES<br>Source du plan d'origine : Plan d'évacuation |

| DATE DE CHAQUE repérage | TYPE DE REPERAGE | MATERIAU ou produit | LOCALISATION PRECISE (faire référence le cas échant au plan, croquis ou photos joints) | ETAT DE conservation (2) | MESURES obligatoires associées (évaluation périodique, mesure d'empoussièrement ou travaux de retrait ou confinement) |
|---|---|---|---|---|---|
| 22/09/2003 | prélèvement | Colle noire | Couloir 3eme étage (voir annexe 1) | inaccessible | Rapport transmis au conseiller de prévention |

| Signes graphiques utilisés | |
|---|---|
| | Colle noire contenant de l'amiante Col1 |
| | Colle noire contenant de l'amiante Col2 |
| | Colle noire contenant de l'amiante Col3 |

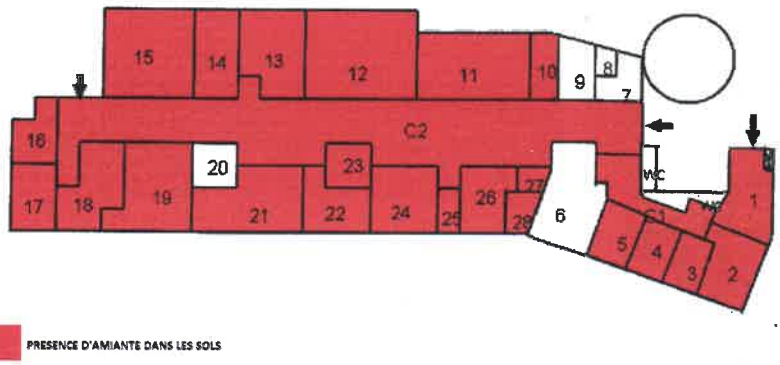
| PRELEVEMENT : ds 1 | | |

| PRELEVEMENT : ds 1 | | |
|---|---|---|
| Dalles de sol + colle noire | 03/02/2011 | Nicolas PONTI |
| Planchers - Sol | | |
| Dalles de sol roses + colle | | |
