DOSSIER DE DIAGNOSTIC TECHNIQUE

Référence : 002EX520789
A communiquer pour toute correspondance
Réalisé le : 25/09/2026
Reférence mandataire : Hôtel des douanes

Hôtel des douanes
13 Avenue du Mont Riboudet
76000 ROUEN

Rapport de repérage des matériaux et produits contenant de l'amiante avant réalisation de travaux dans un immeuble bâti

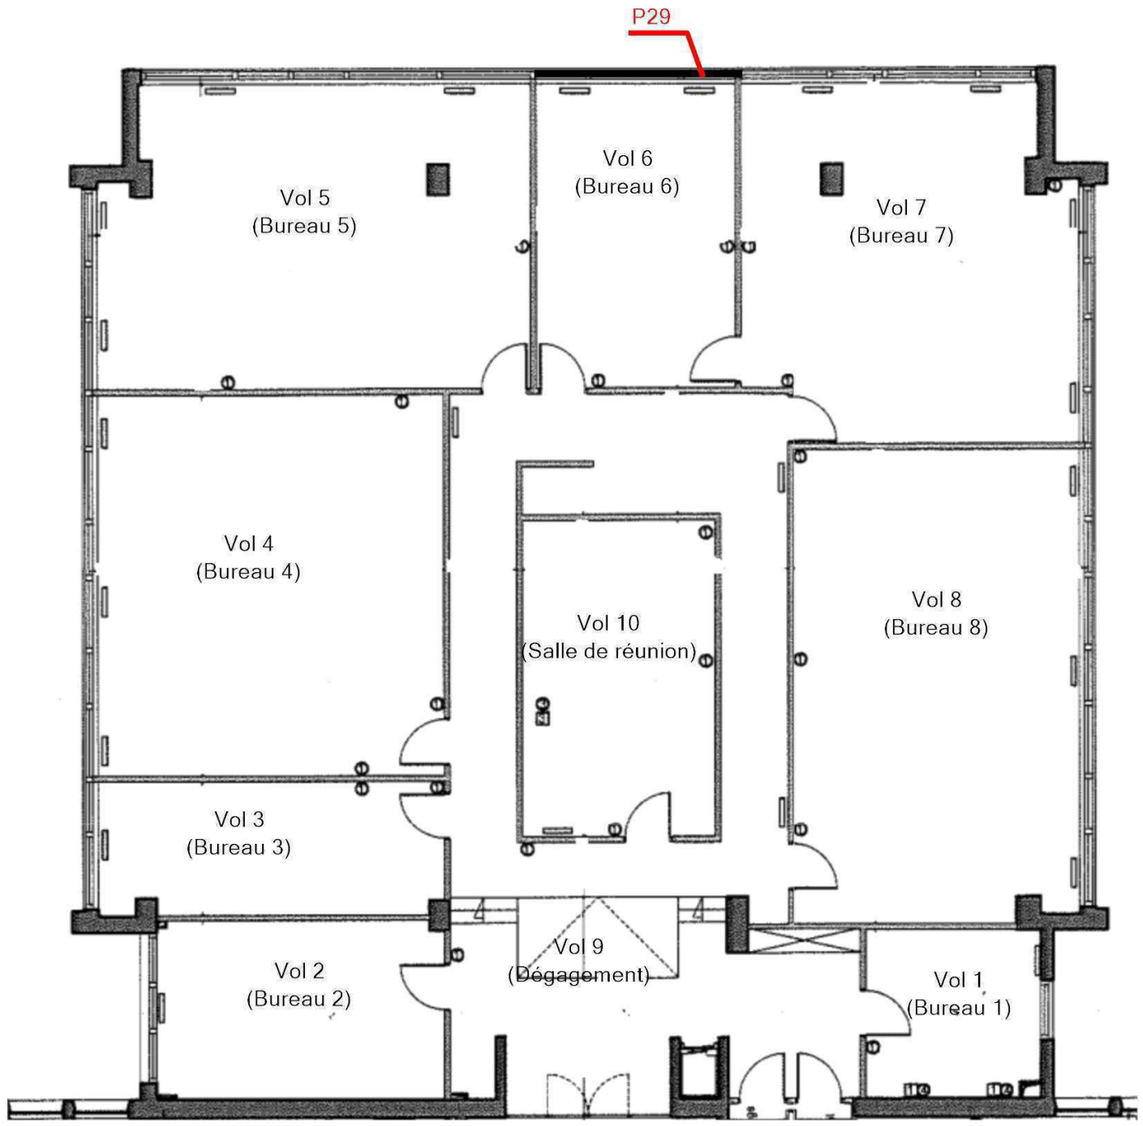
R+1 - MPCA FAÇADES

Plan	Localisation	Composant	Partie composant	Réf action	Observation	Précision loc.	Ref photo	Ref Prél.	Descriptif	Résultat	Conclusion
R+1	Vol 2 (Bureau 2)	Menuiseries	Joint de structure	P11	Réalisation d'un prélevement		002EX 52078 9 n°11 - 1	P11	Matériau souple blanc	Négatif	Négatif sur analyse
R+1	Vol 2 (Bureau 2)	Menuiseries	Joint de structure	P12	Réalisation d'un prélevement		002EX 52078 9 n°12 - 1	P12	Matériau souple incolore	Négatif	Négatif sur analyse
R+1	Vol 2 (Bureau 2)	Appui de fenêtre	Ciment	P24	Réalisation d'un prélevement			P24	Peinture + enduit compact gris non séparable	Négatif	Négatif sur analyse
R+1	Vol 6 (Bureau 6)	Menuiseries	Joint de structure	P29	Réalisation d'un prélevement			P29	Peinture + matériau compact gris non séparable	Positif	Présence sur analyse
Facade 1	Vol 15 (Extérieur 2)	Menuiseries	Joint de structure	S65 (P29)	Sondage et extension de la ZPSO du prélèvement P29			P29	Peinture + matériau compact gris non séparable	Positif	Présence sur analyse

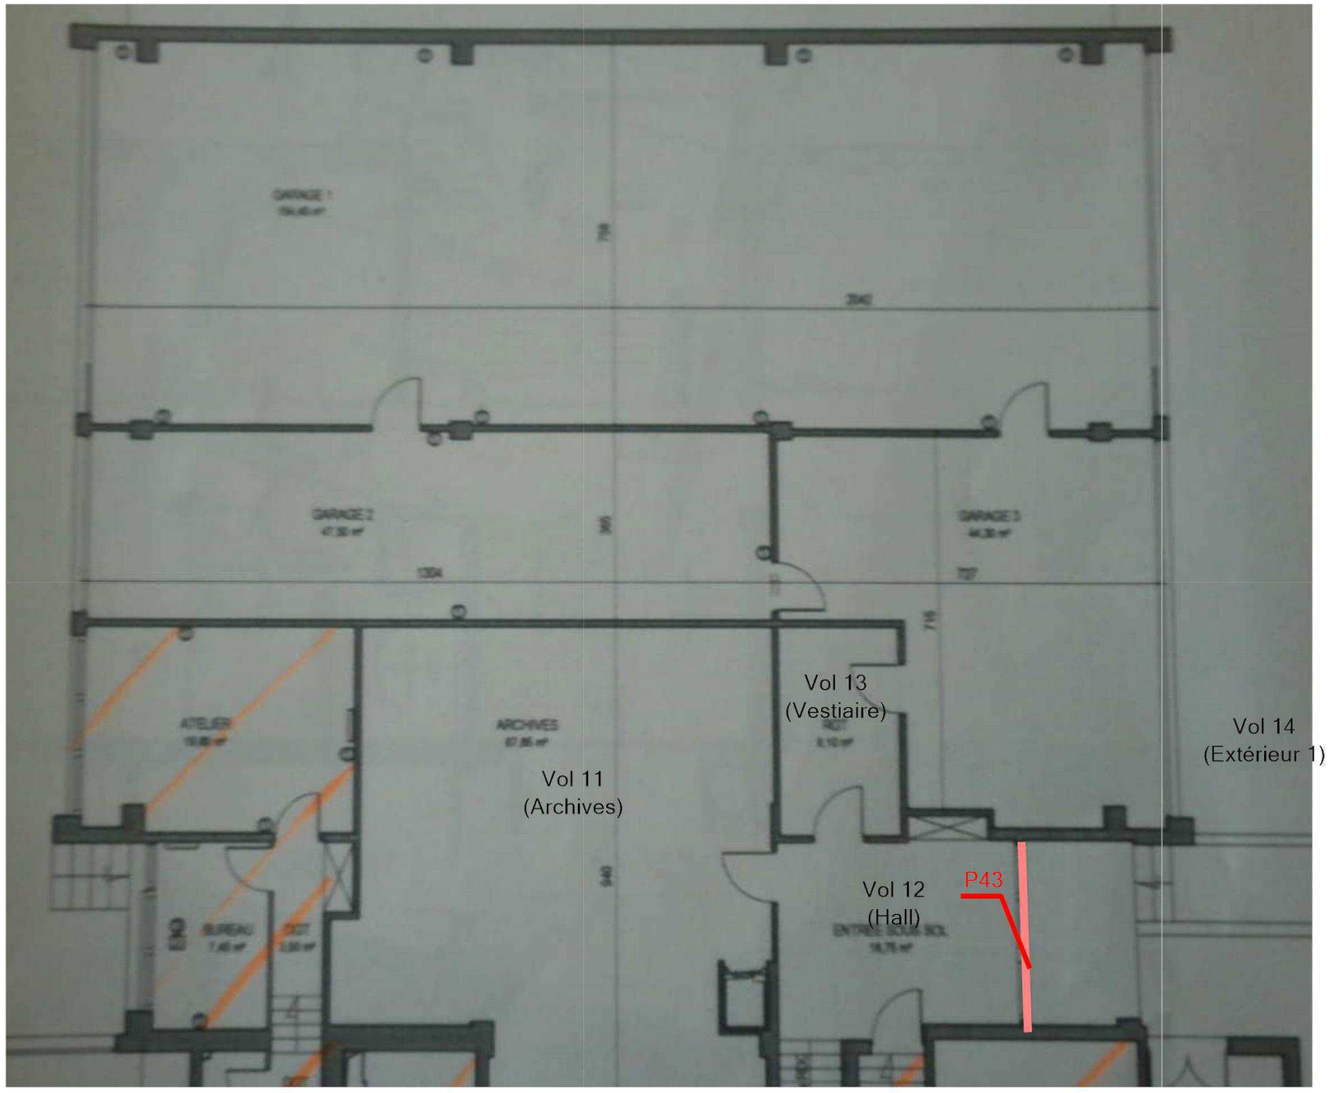
Légende	
	P43 : Mastic vitrier

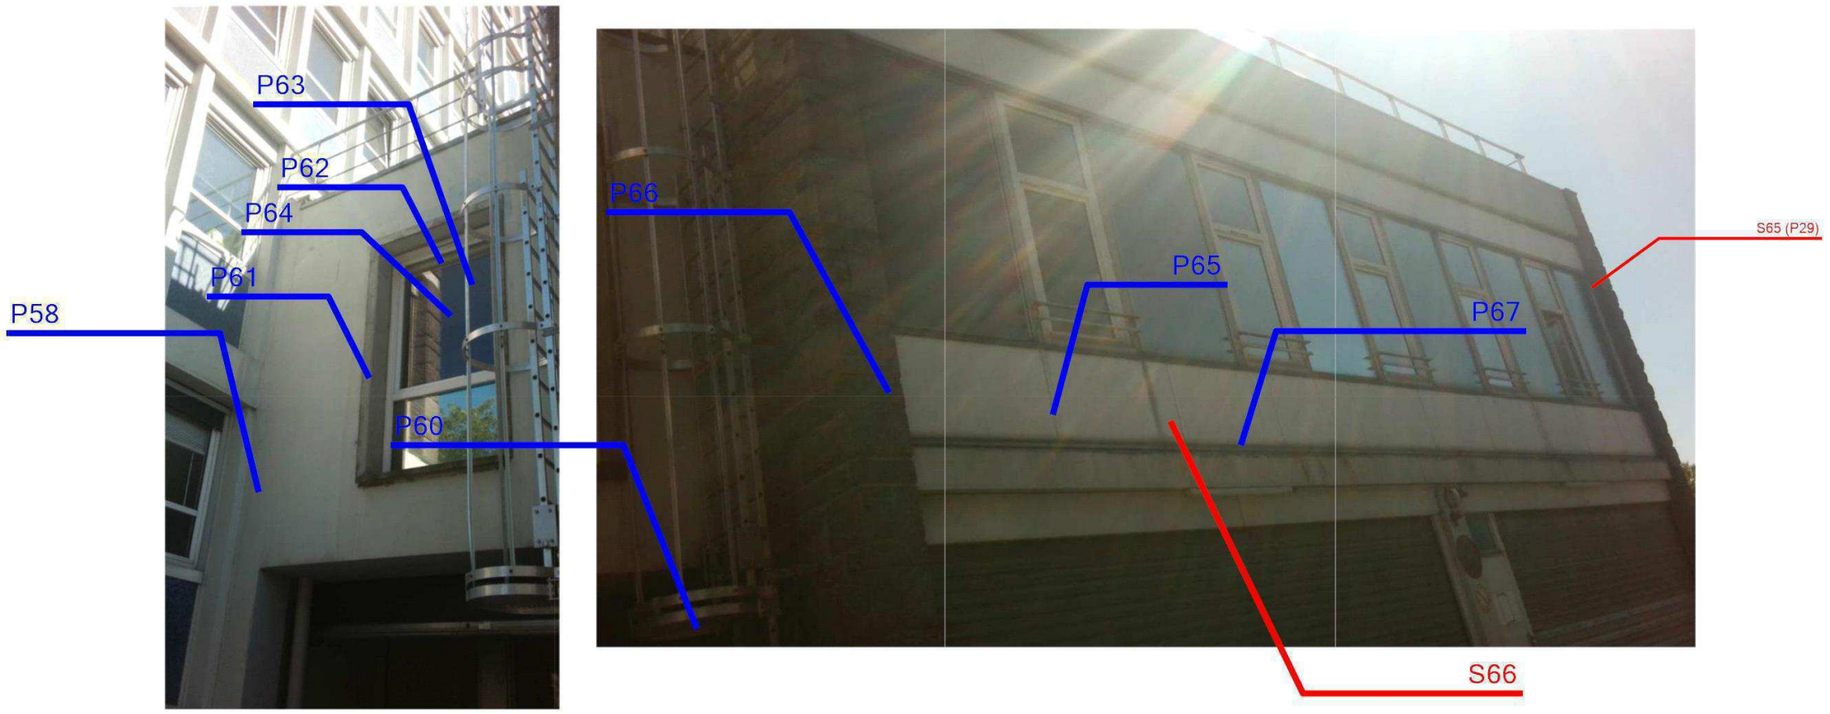
FACADE 1 - PLAN DE REPÉRAGE - ACTIONS MENÉES

Vol 15
(Extérieur 2)

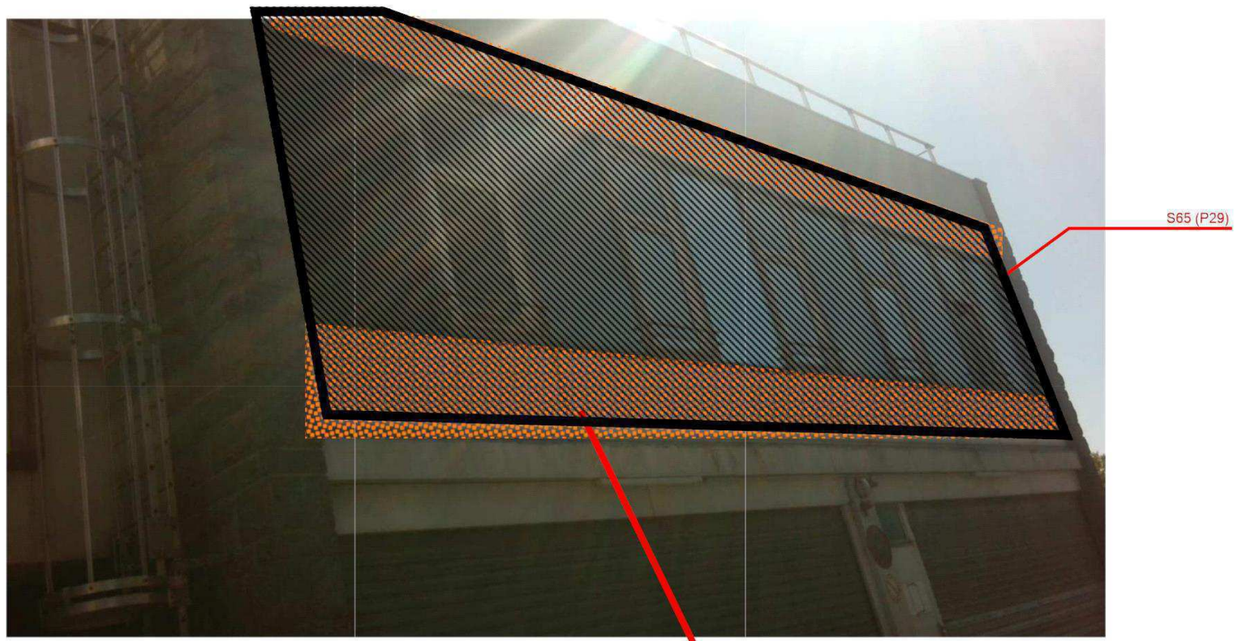
FACADE 1 - MPCA TOUTES CATÉGORIES CONFONDUES

Vol 7 (Bureau 7)	Revêtement de sol	Revêtement de sol	Colles de revêtement de sol	P34
Vol 8 (Bureau 8)	Revêtement de sol	Revêtement de sol	Colles de revêtement de sol	P34
Vol 4 (Bureau 4)	Revêtement de sol	Revêtement de sol	Colles de revêtement de sol	P34
Vol 3 (Bureau 3)	Revêtement de sol	Revêtement de sol	Colles de revêtement de sol	P34
Vol 2 (Bureau 2)	Revêtement de sol	Revêtement de sol	Colles de revêtement de sol	P34
Vol 12 (Hall)	Parois verticales intérieures et enduits	Menuiseries	Mastic vitrier	P43
Vol 15 (Extérieur 2)	Façades	Menuiseries	Isolant + colle bitumineuse	S66

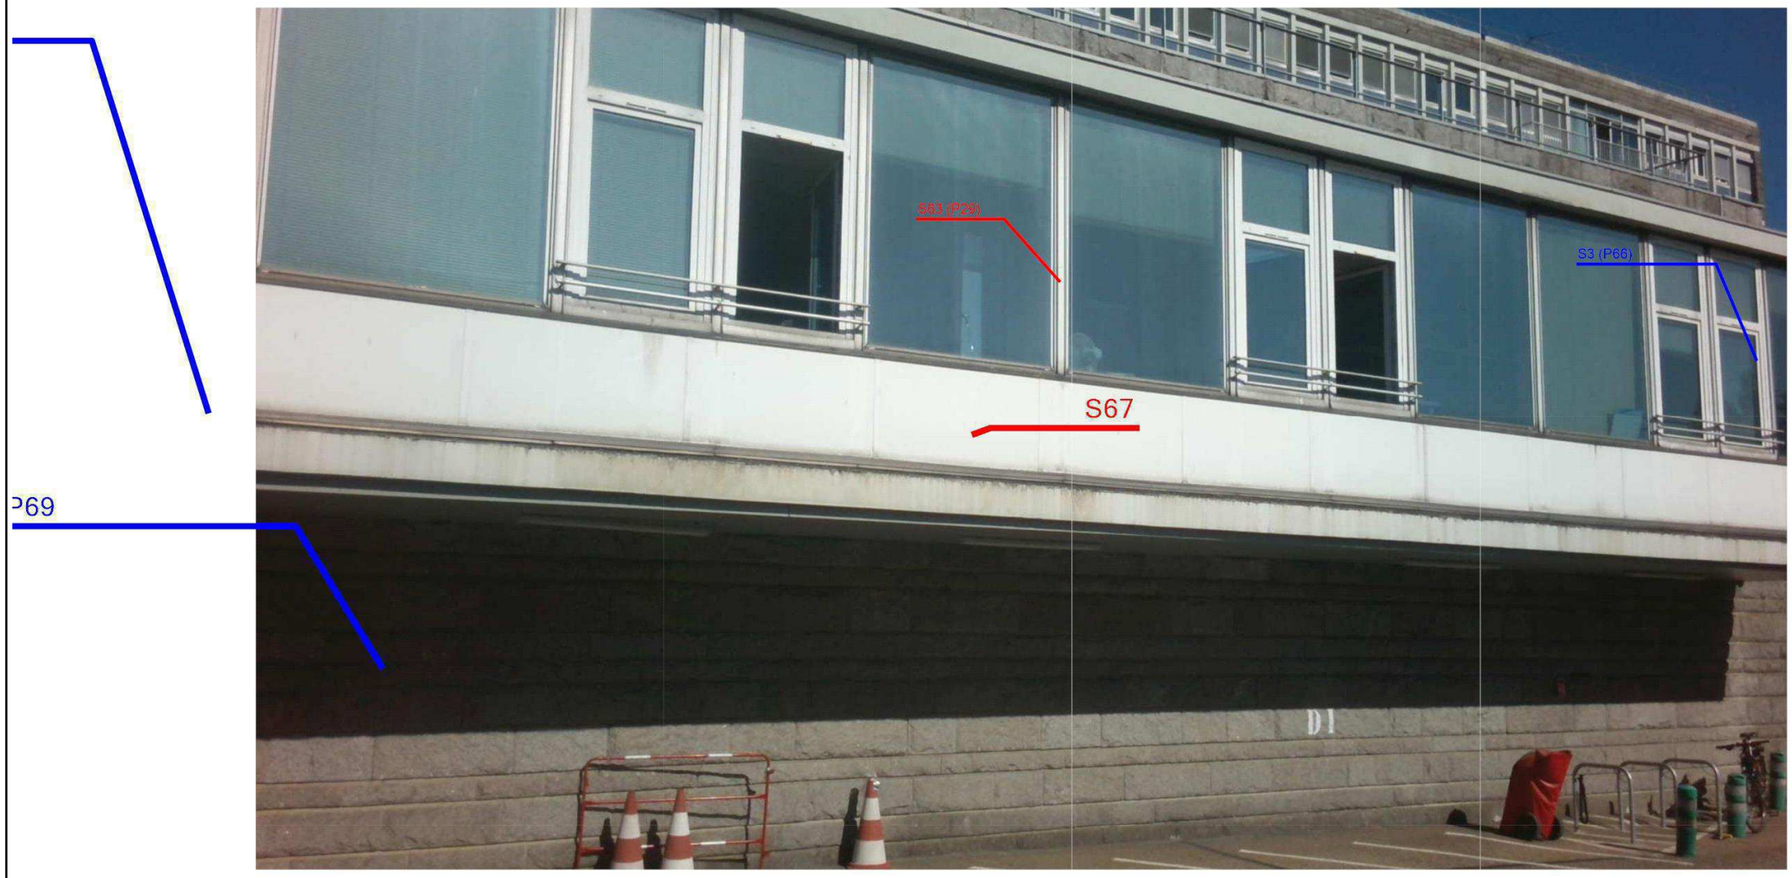
FACADE 2 - PLAN DE REPÉRAGE - ACTIONS MENÉES

Vol 16
(Extérieur 3)

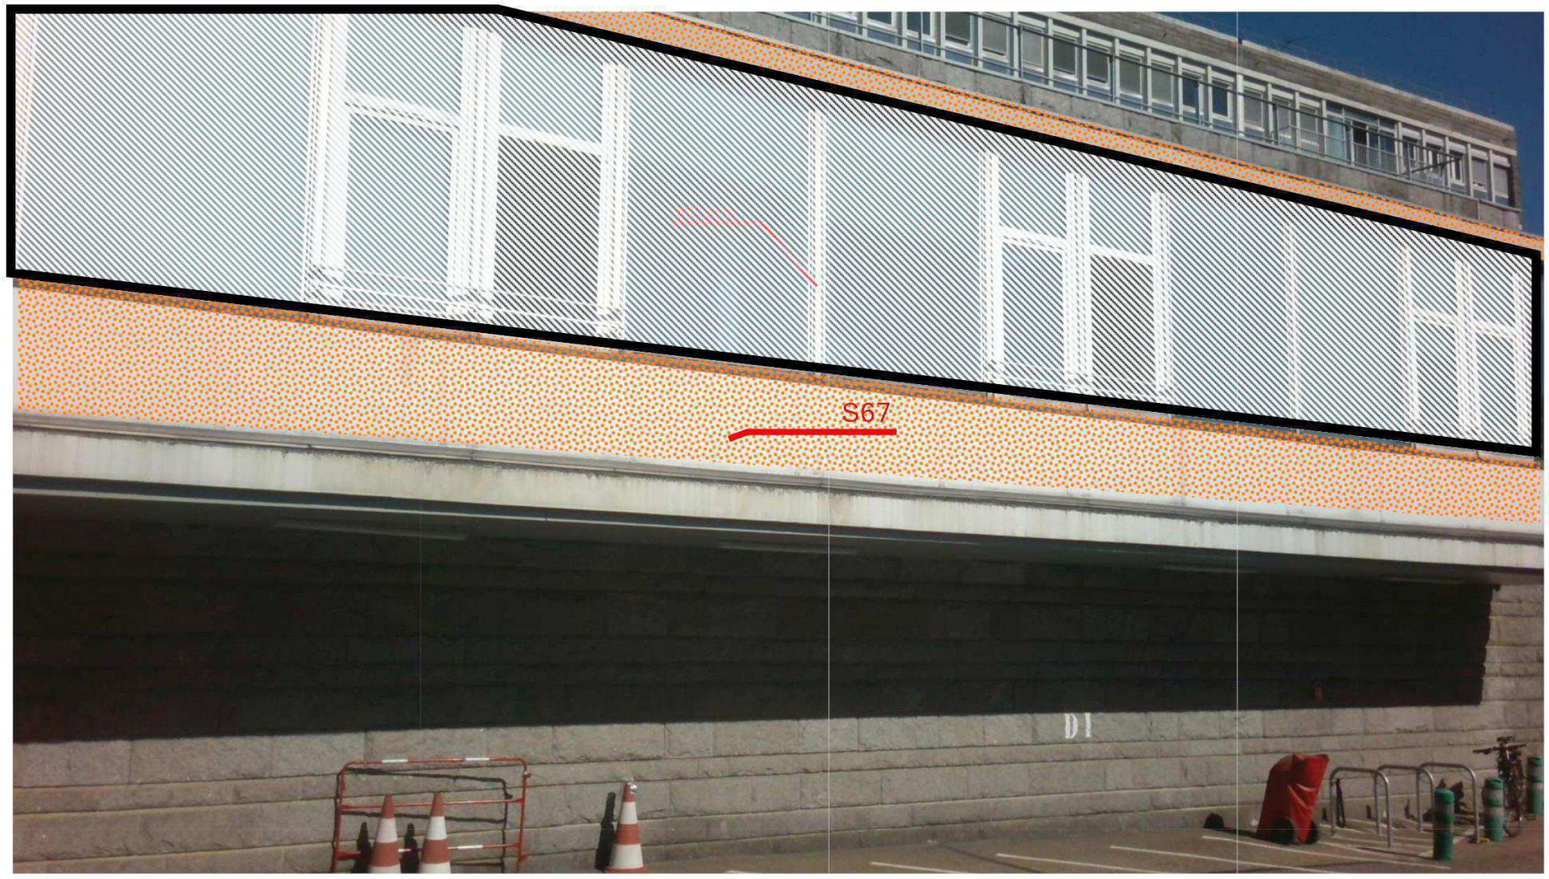
FACADE 2 - MPCA TOUTES CATÉGORIES CONFONDUES

Vol 16 (Extérieur 3)	Façades	Menuiseries	Isolant + colle bitumineuse	S67
Vol 17	Façades	Menuiseries	Isolant + colle bitumineuse	S68

Facade 2	Vol 16 (Extérieur 3)	Menuiseries	Joint de structure	S63 (P29)	Sondage et extension de la ZPSO du prélèvement P29			P29	Peinture + matériau compact gris non séparable	Positif	Présence sur analyse
Facade 3	Vol 17	Menuiseries	Joint de structure	S64 (P29)	Sondage et extension de la ZPSO du prélèvement P29			P29	Peinture + matériau compact gris non séparable	Positif	Présence sur analyse
