Rapport N°: 6088424/3/1/1
Rapport établi le 16/12/2013

Diagnostic plomb avant travaux

Lieu d'intervention :	**UEHC**		Propriétaire		
Adresse :	**11 bis rue du Port 69660 COLLONGES AU MONT D'OR**		DIRPJJ Centre Est 75, Rue de la Villette 69404 Lyon Cedex		
Date du constat :	30/10/2013		Donneur d'ordre		
En présence de :	Jean Claude Vargas		DIRPJJ Centre Est 75, Rue de la Villette 69404 Lyon Cedex		
Etat d'occupation :	occupé				
Présence de mineurs :	0 mineur(s)				
Désignation de la compagnie d'assurance :	HISCOX	HA RCP0084283		date de validité :	31/12/2013
Appareil à fluorescence X	Marque/modèle	Nature du radionucléide	Activité à la date de chargement	N° Série	Date de chargement de la source
	NITON XLp 300AW	Cadmium 109	1480 MBq	22427	15/01/2009
Opérateur de repérage :	**Igor Bugala**		Signature

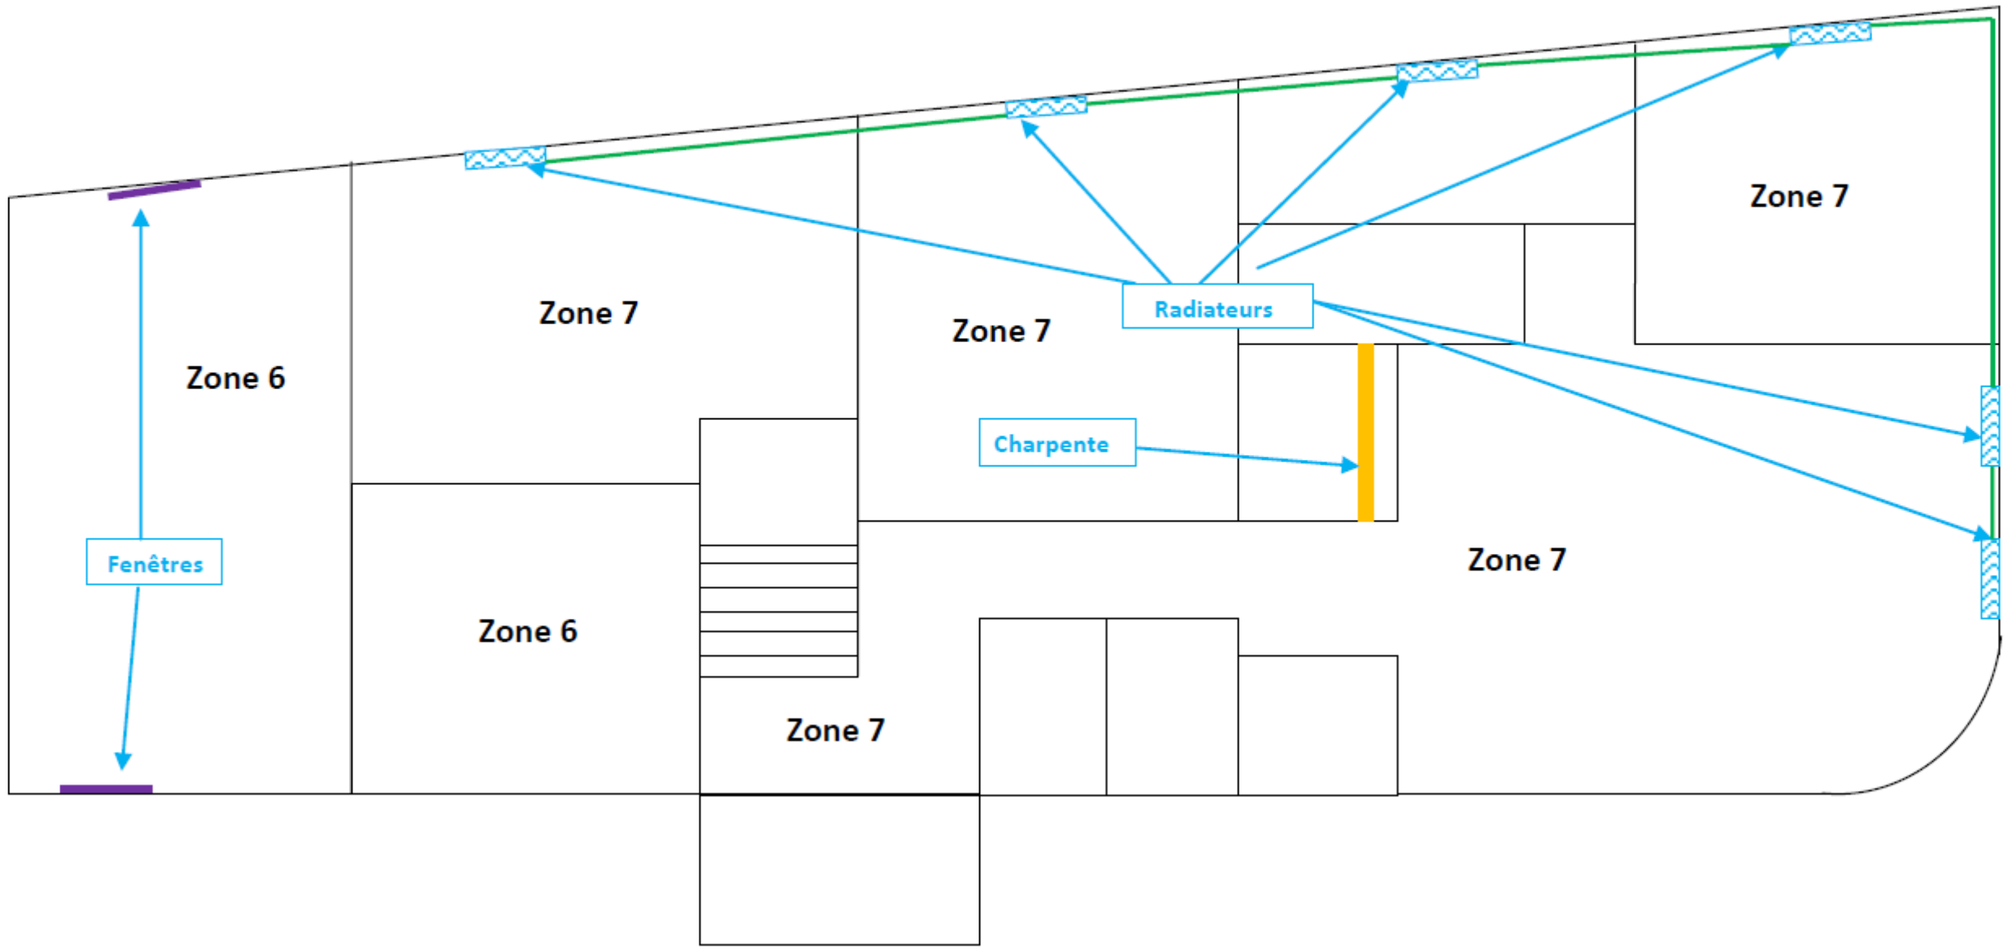
RDC

Zone 6
Zone 7
Zone 7
Zone 7
Zone 7
Zone 6
Zone 7
Radiateurs
Charpente
Fenêtres

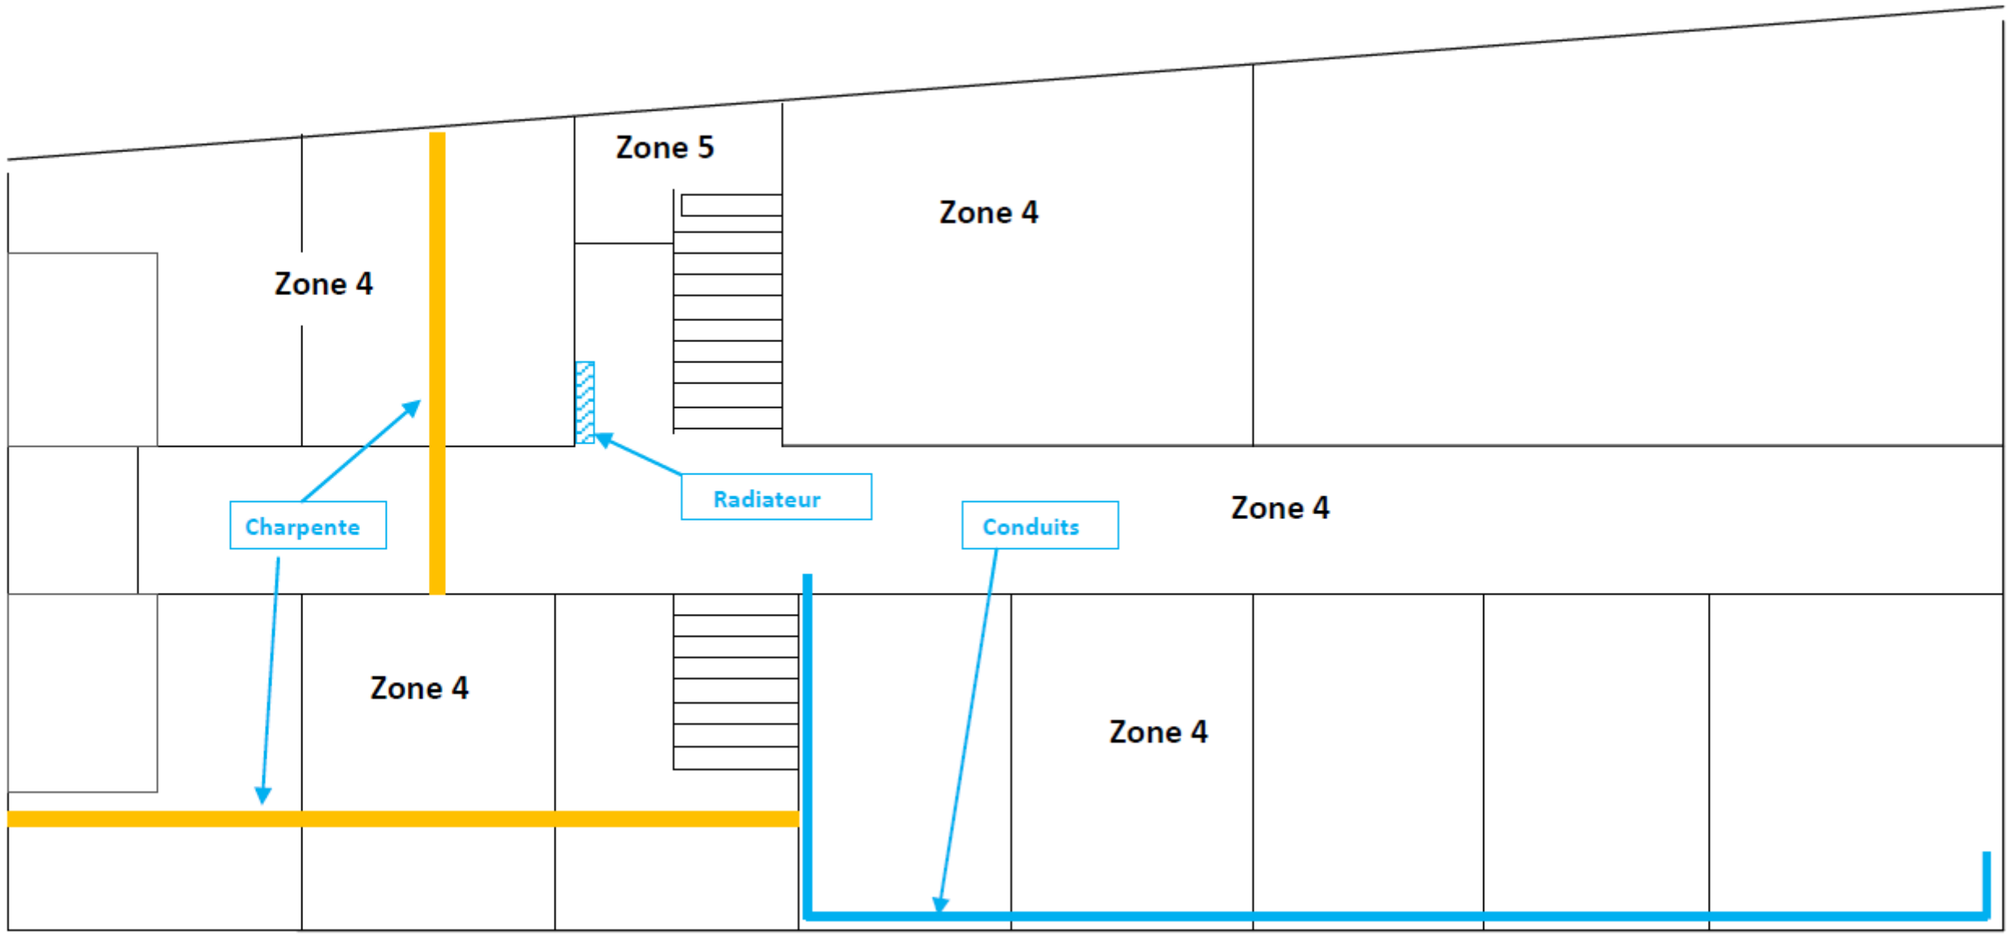
R+1

Zone 5
Zone 4
Zone 4
Charpente
Radiateur
Conduits
Zone 4
Zone 4
Zone 4

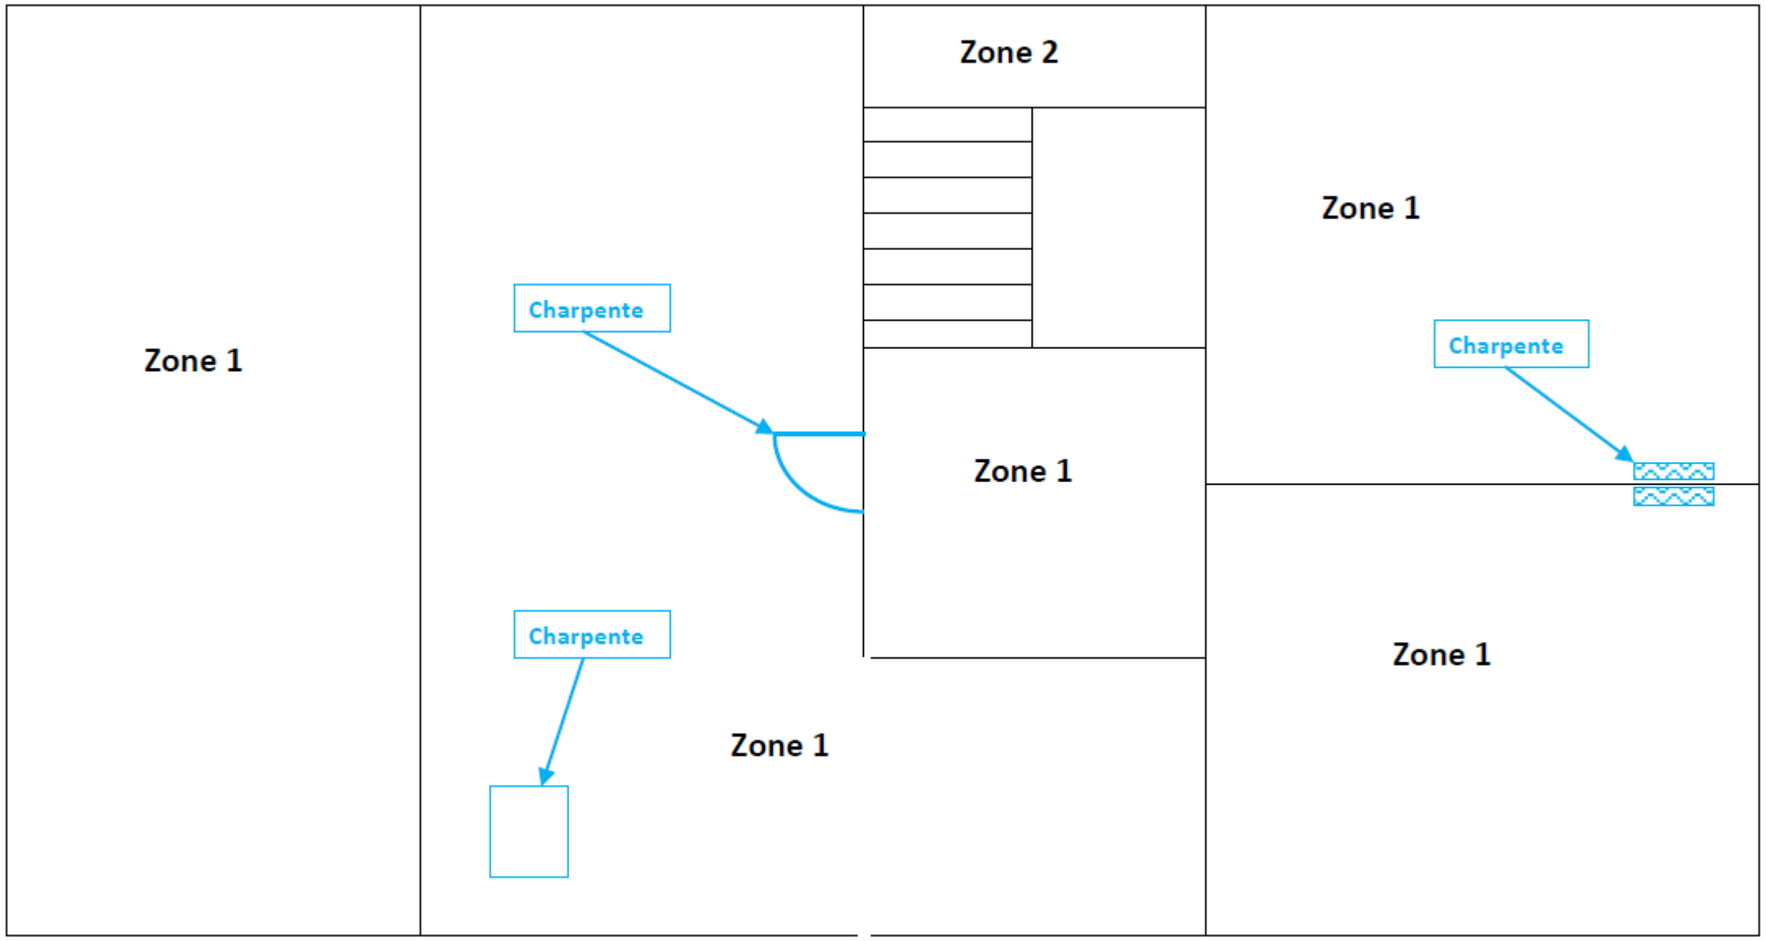
R+3

Zone 2
Zone 1
Zone 1
Charpente
Zone 1
Charpente
Charpente
Zone 1
Zone 1
