Rapport N°: 6088424/1/1/1
Rapport établi le 20/12/2013

RAPPORT de repérage des matériaux et produits contenant de l'amiante avant démolition

Lieu d'intervention :	**DIRPJJ**	Propriétaire
Adresse :	**11 bis rue du Port** **69660 COLLOLNGES AU MONT D'OR**	Direction Interrégionale de la Protection Judiciaire de la Jeunesse Centre Est 75, rue de la Villette BP 73269 69404 LYON
Date du constat :	30 et 31 /10/2013, 21/11/2013,18/12/2013	Donneur d'ordre
En présence de :	Pas d'accompagnateur	Direction Interrégionale de la Protection Judiciaire de la Jeunesse Centre Est 75, rue de la Villette BP 73269 69404 LYON
bâtiment inoccupé

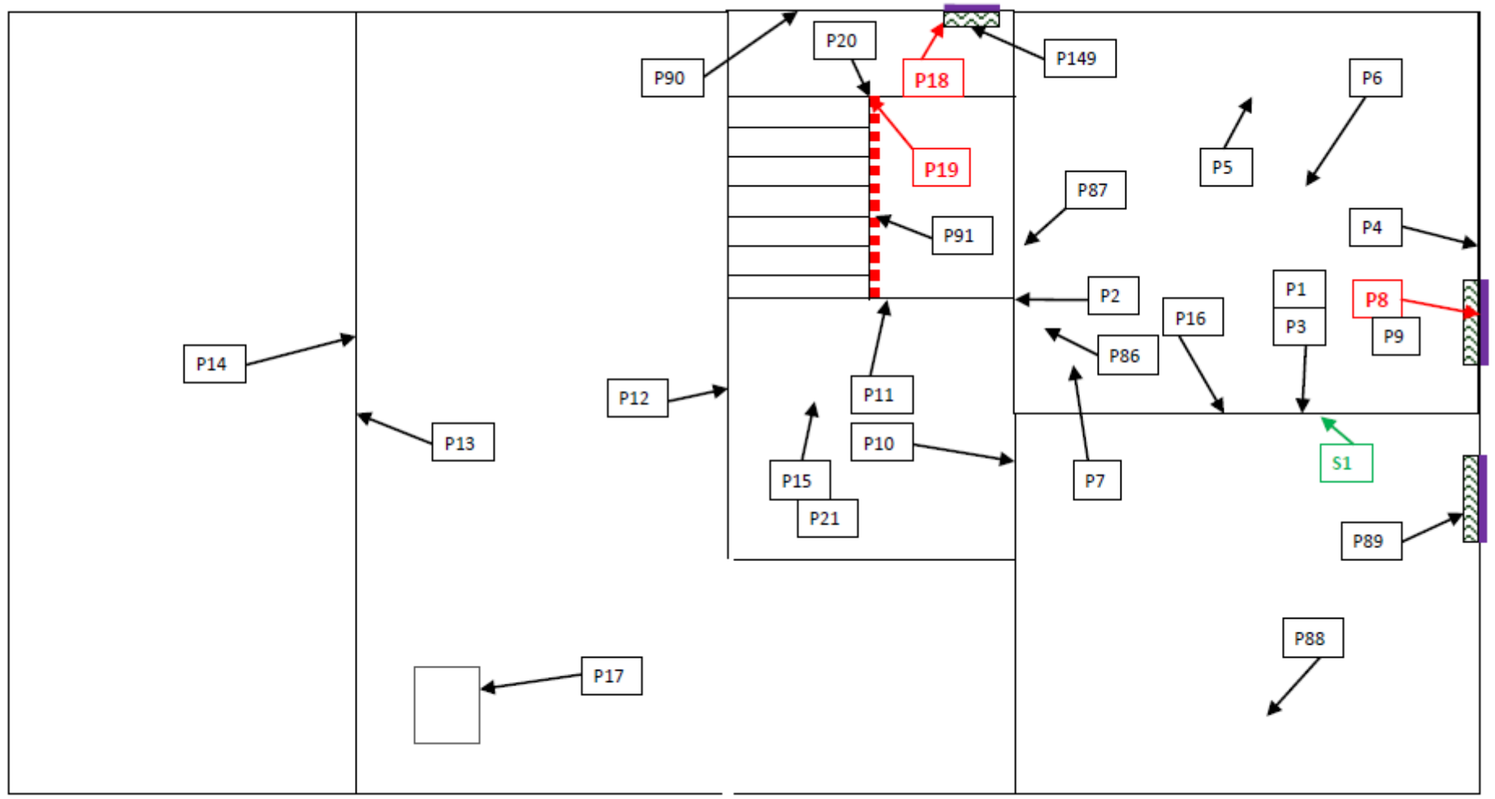
R+3

P8	Mastic vitrier
	P18	Enduit tableau de fenêtre
	P19	Enduit de garde corps béton

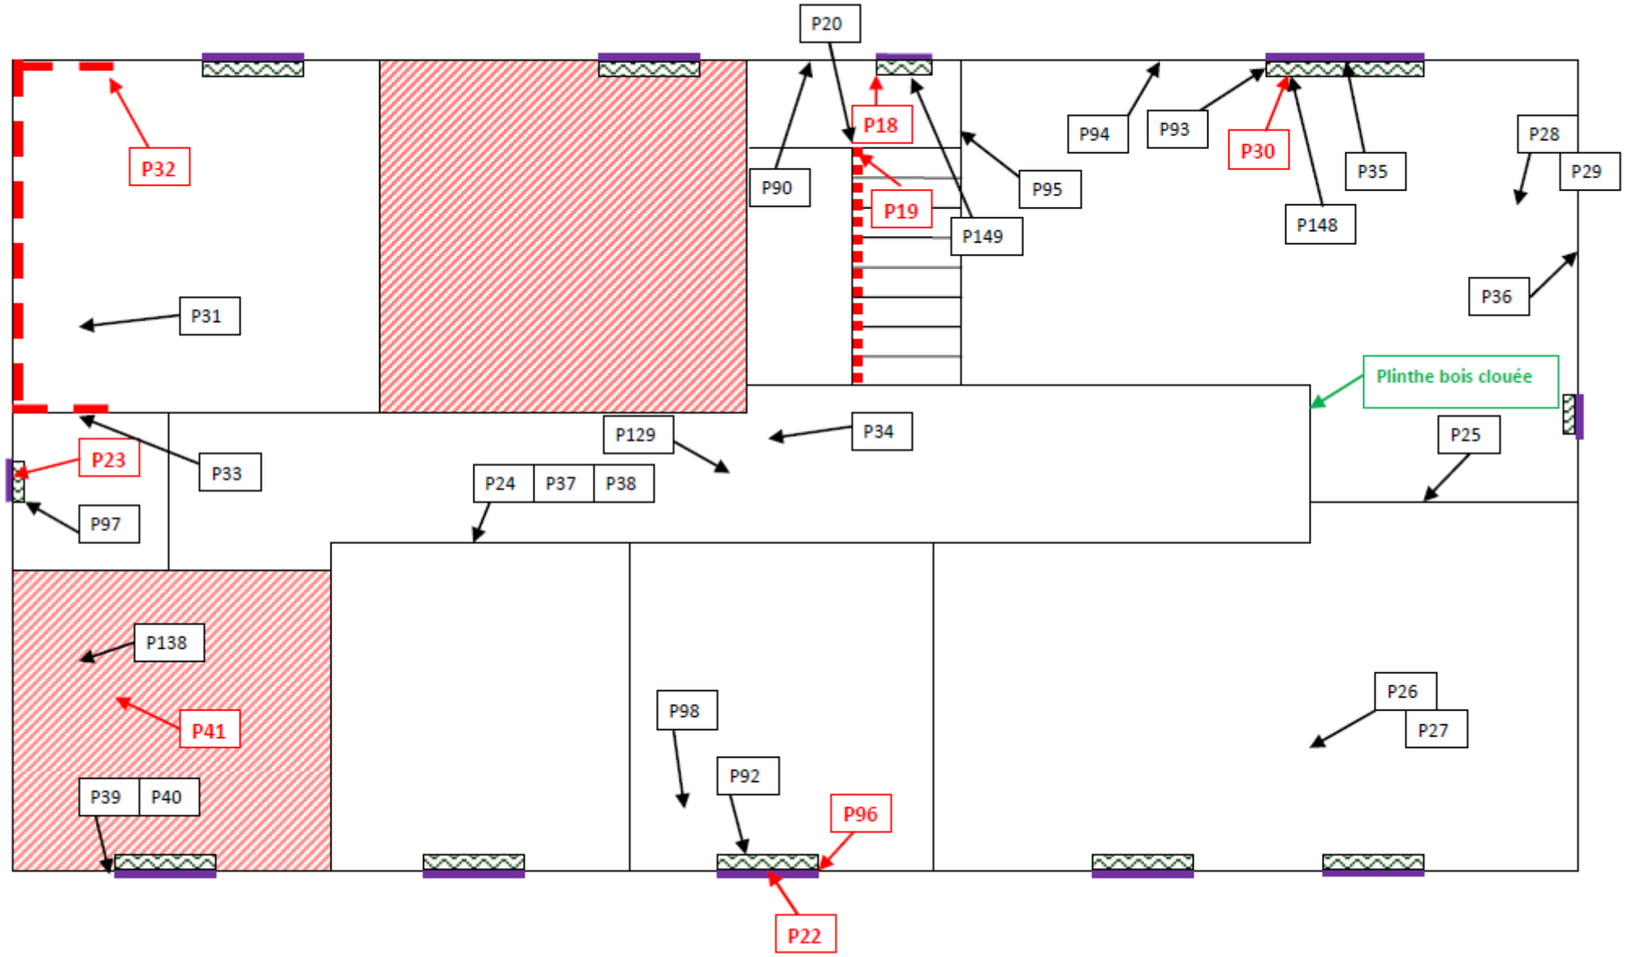
R+2

P22, P23	Mastic vitrier
	P18, P30, P96,	Enduit tableau de fenêtre
	P19	Enduit de garde corps béton
	P32	Colle de faïence
	P41	Joint + calicot (entre BA13)

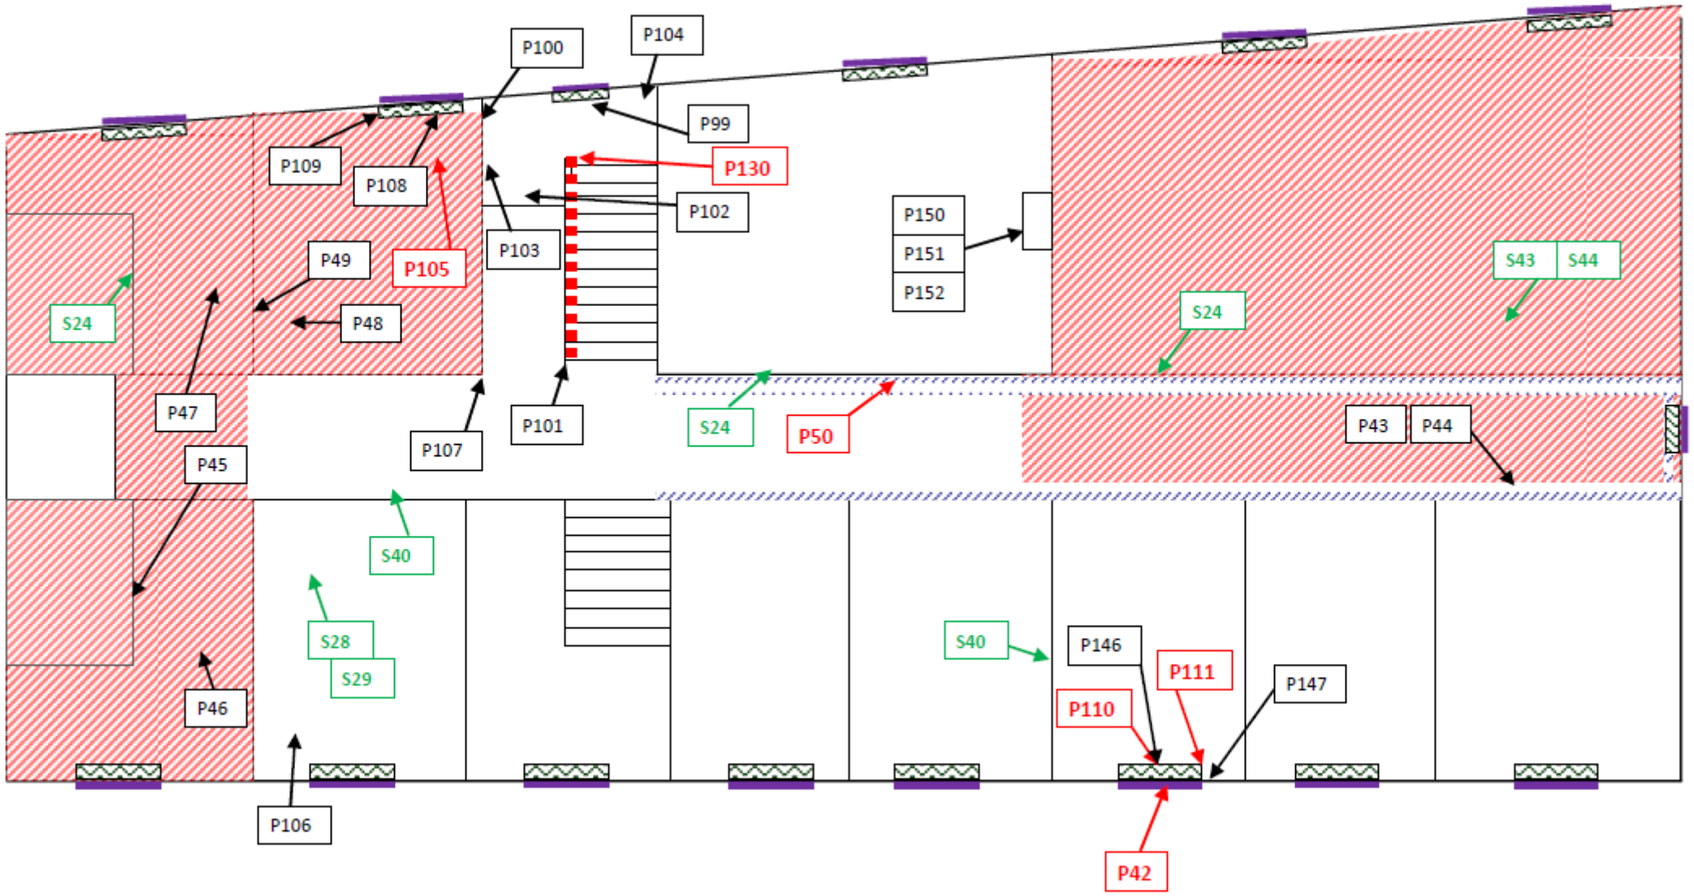
P42	Mastic vitrier
	P110, P111,	Enduit tableau de fenêtre
	P130	Enduit de garde corps béton
	P50	Colle de faïence
	P41	Joint + calicot (entre BA13)

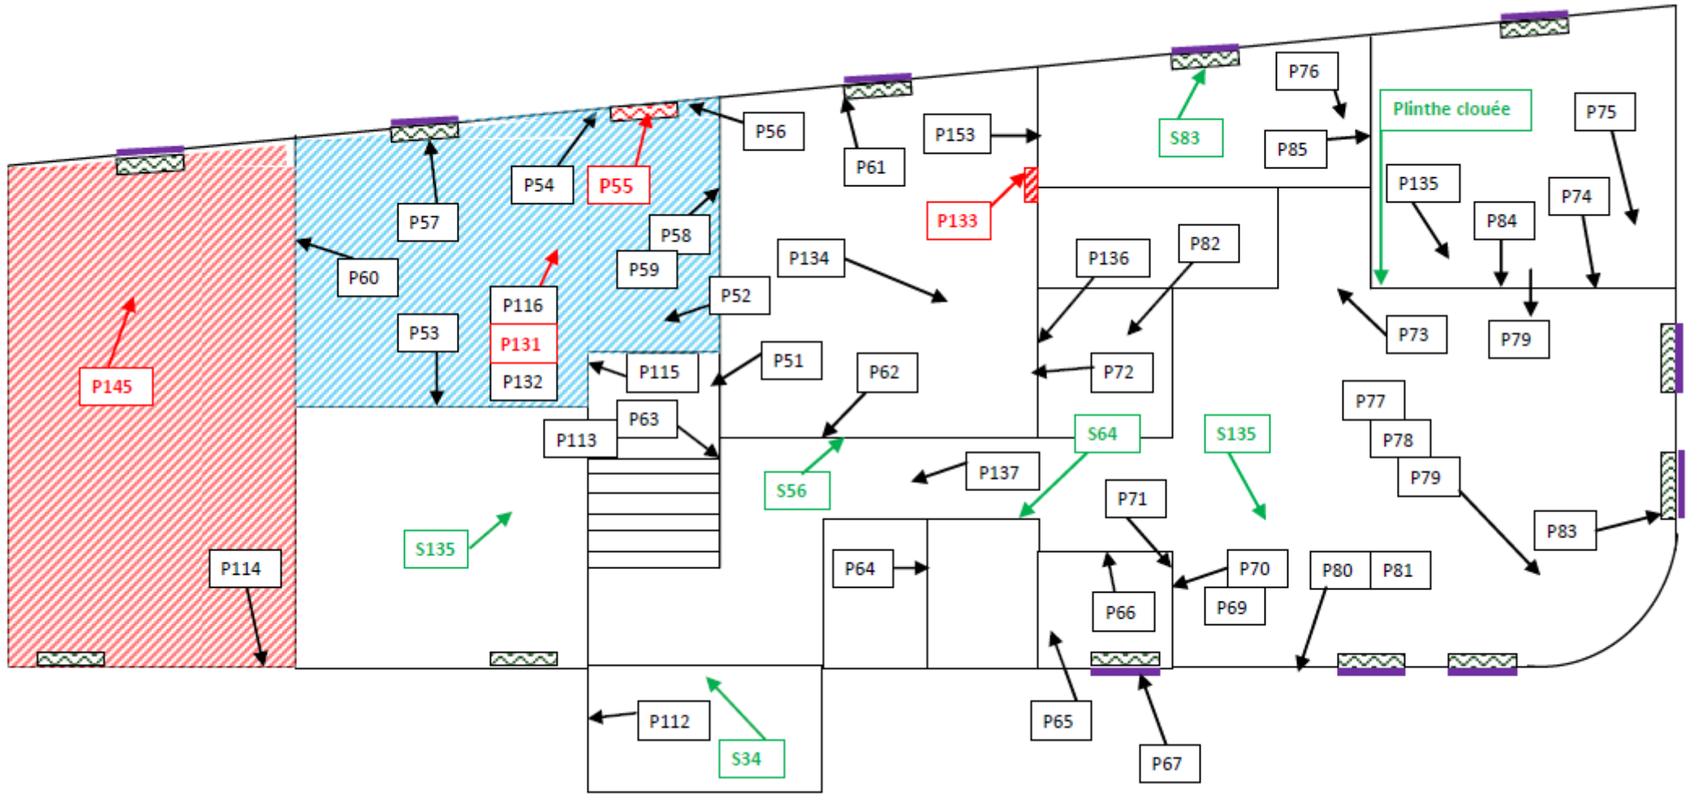
P42	Mastic vitrier
	P110, P111,	Enduit tableau de fenêtre
	P155	Enduit gris (ancienne porte)
	P131	Colle de faïence
	P133	Enduit sur cheminée
	P145	Joint + calicot (entre BA13)

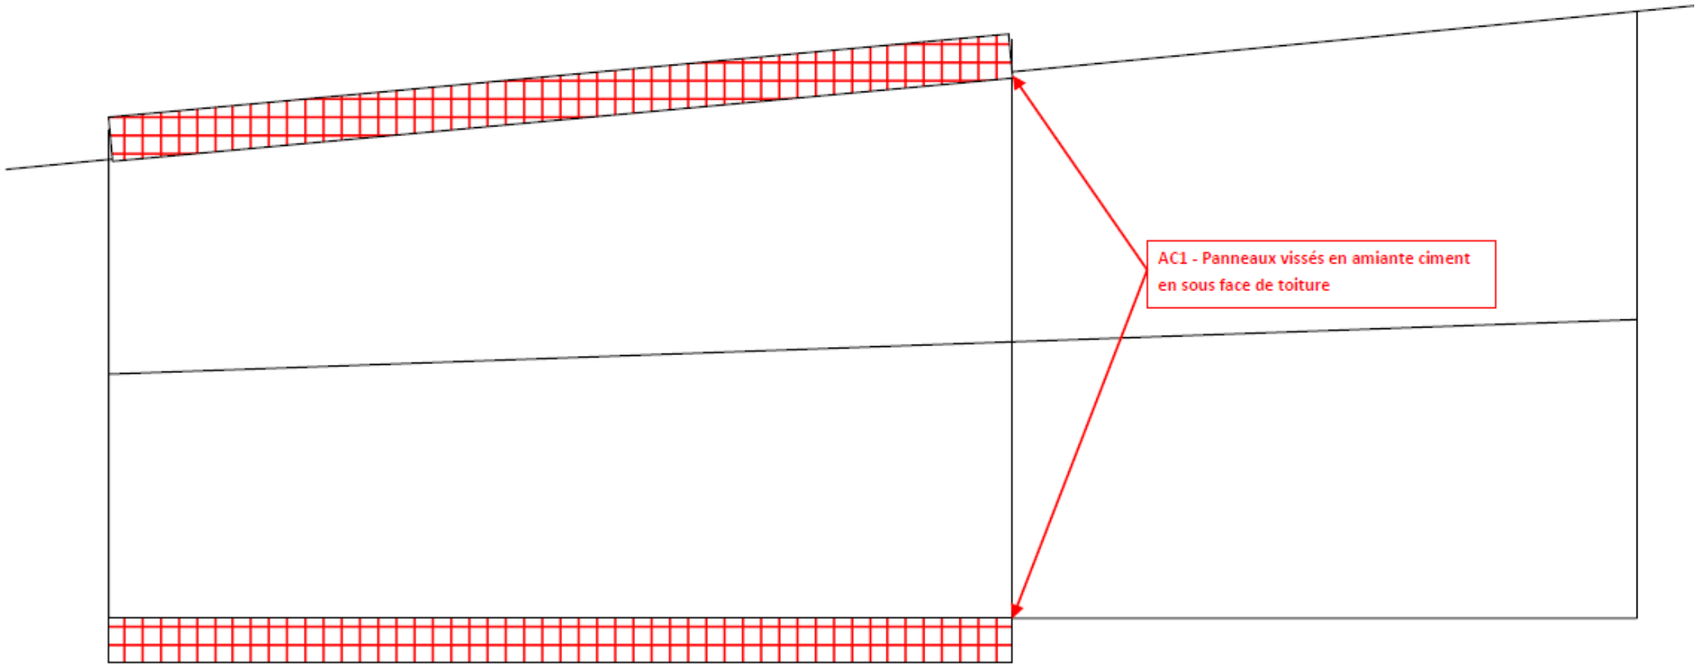
Toiture

AC1	Panneau amiante ciment vissé

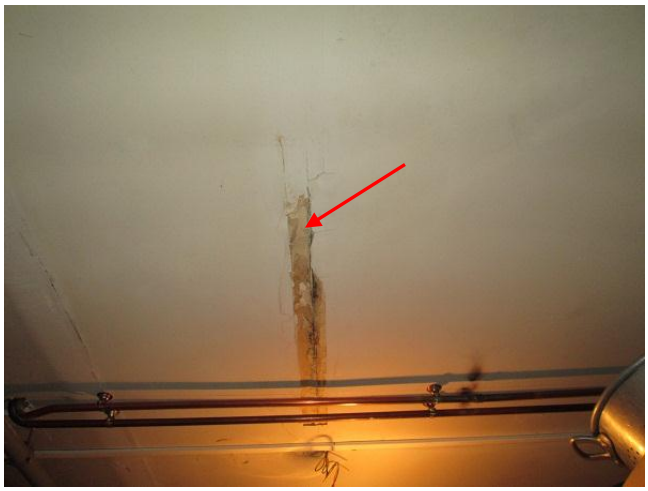
18/12/2013	plaque plane en sous face de toiture (rebord de toiture)	IV AC1	A - façade - toiture	OUI	Jugement personnel		Photo n° 11
18/12/2013	enduit + peinture (garde corps béton de l'escalier)	P 130	A - R+2 - escalier - mur	OUI	Résultat d'analyse		
18/12/2013	plâtre + gaze + panneau isorel (plafond suspendu)	P 131	A - RDC - atelier - plafond	OUI	Résultat d'analyse		Photo n° 12
18/12/2013	enduit plâtre + peinture beige (sur cheminée en boisseaux rouge)	P 133	A - RDC - atelier - mur	OUI	Résultat d'analyse		Photo n° 13
18/12/2013	panneau plâtre + calicot + joint (doublage plafond)	P 145	A - RDC - réserve - plafond	OUI	Résultat d'analyse		Photo n° 14

IV AC1: A - façade - plaque plane en sous face de toiture - Photo n° 11
