Rapport de mission de repérage des matériaux et produits contenant de l'amiante à intégrer au dossier technique « amiante »
(Listes A et B de l'annexe 13-9 du Code de la Santé publique)

Numéro de dossier : 2019/00811
Date du repérage : 09/08/2019

Immeuble bâti visité	
Adresse	Rue : ..... **CAE – Bâtiment ateliers** **11 bis rue du Port** Code postal, ville : . **69660 COLLONGES AU MONT D OR**
Périmètre de repérage :	..... **Ensemble des parties accessibles du bâtiment.**
Type de logement : Fonction principale du bâtiment : Date de construction :	..... **Ateliers** ..... **Etablissements sociaux** ..... **< 1997**

Constat de repérage Amiante n° 2019/00811

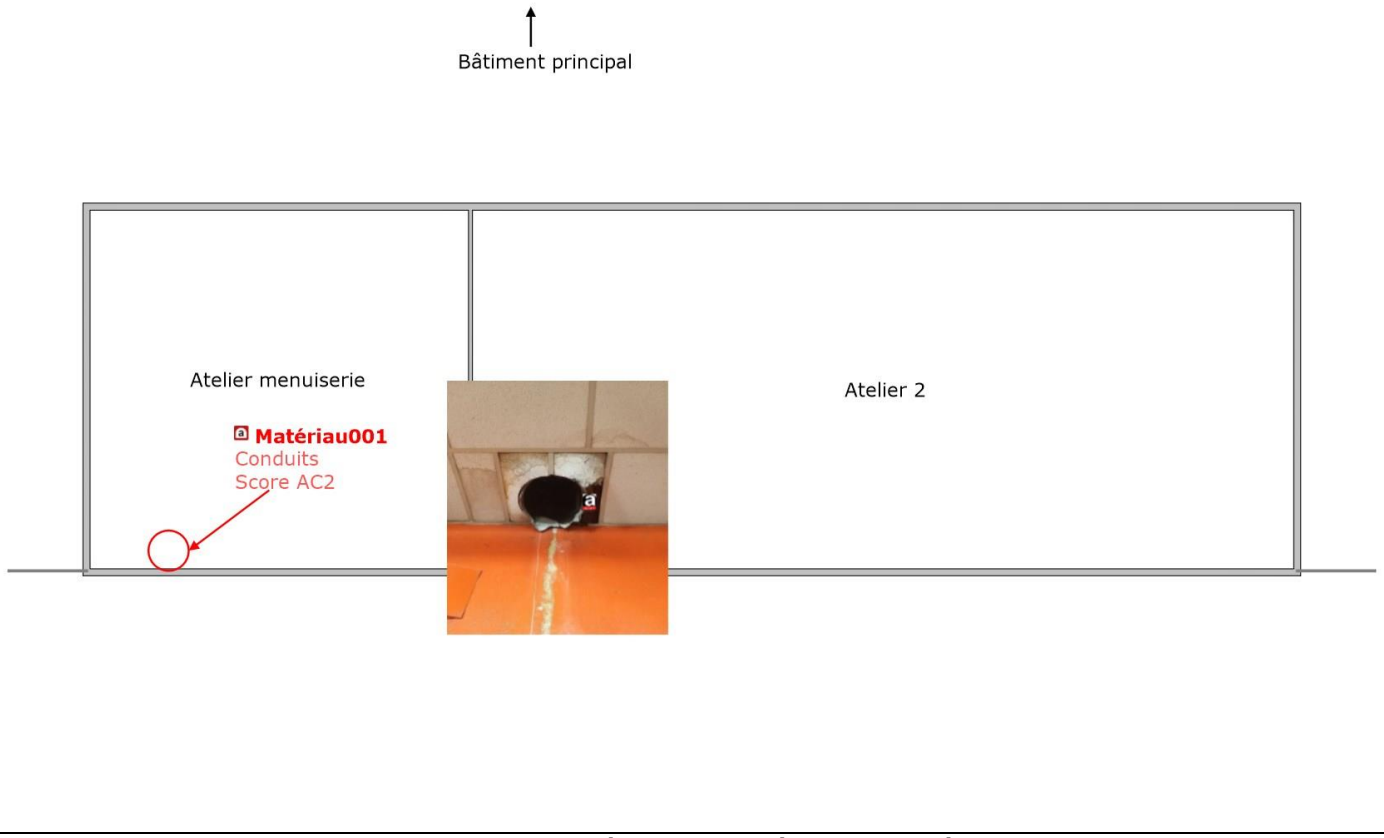
7.1 Schéma de repérage

Localisation	Identifiant + Description	Conclusion (justification)	Etat de conservation	Commentaires
Atelier menuiserie	Identifiant: Matériau001 Description: Conduits Composant de la construction: Conduits de fluides (air, eau, autres fluides) Partie à sonder: Conduits	Présence d'amiante (suivant documentation consultée DTA Qualiconsult n°110690500325/ DEC7232/6b)	Score AC2 (Z-I)

Croquis de repérage des matériaux amiantés.
cabinet : CDIM SAS, auteur : PILON Boris
Dossier n° 2019/00811
Adresse du bien : CAE – Bâtiment ateliers
11 bis rue du Port 69660 COLLONGES AU MONT D OR

Localisation	Identifiant + Description	Conclusion (justification)	Etat de conservation** et préconisations*	Photo
Atelier menuiserie	Identifiant: Matériau001 Description: Conduits Composant de la construction: Conduits de fluides (air, eau, autres fluides) Partie à sonder: Conduits Liste selon annexe.13-9 du CSP : B	Présence d'amiante (suivant documentation consultée DTA Qualiconsult n°110690500325/ DEC7232/6b)	Matériau dégradé (étendue généralisée) **Résultat** AC2** **Préconisation :** Il est recommandé de réaliser une action corrective de second niveau.
