Rapport de mission de repérage

Tests lingettes

Numéro de dossier : 2019/01093
Date du repérage : 06/11/2019

Immeuble bâti visité	
Adresse	Rue : ..... **Atelier menuiserie 11 bis rue du port** Code postal, ville : . **69660 COLLONGES AU MONT D OR**
Périmètre de repérage :	..... **Atelier menuiserie : Suite à des mesures d'air ambiant réalisées le 23/09/2019, un doute persiste sur la présence ou l'absence d'amiante dans les poussières recouvrant, le sol, les archives et les machines outils.**
Fonction principale du bâtiment : Date de construction :	..... **Etablissements sociaux** ..... **Date du permis de construire non connue**

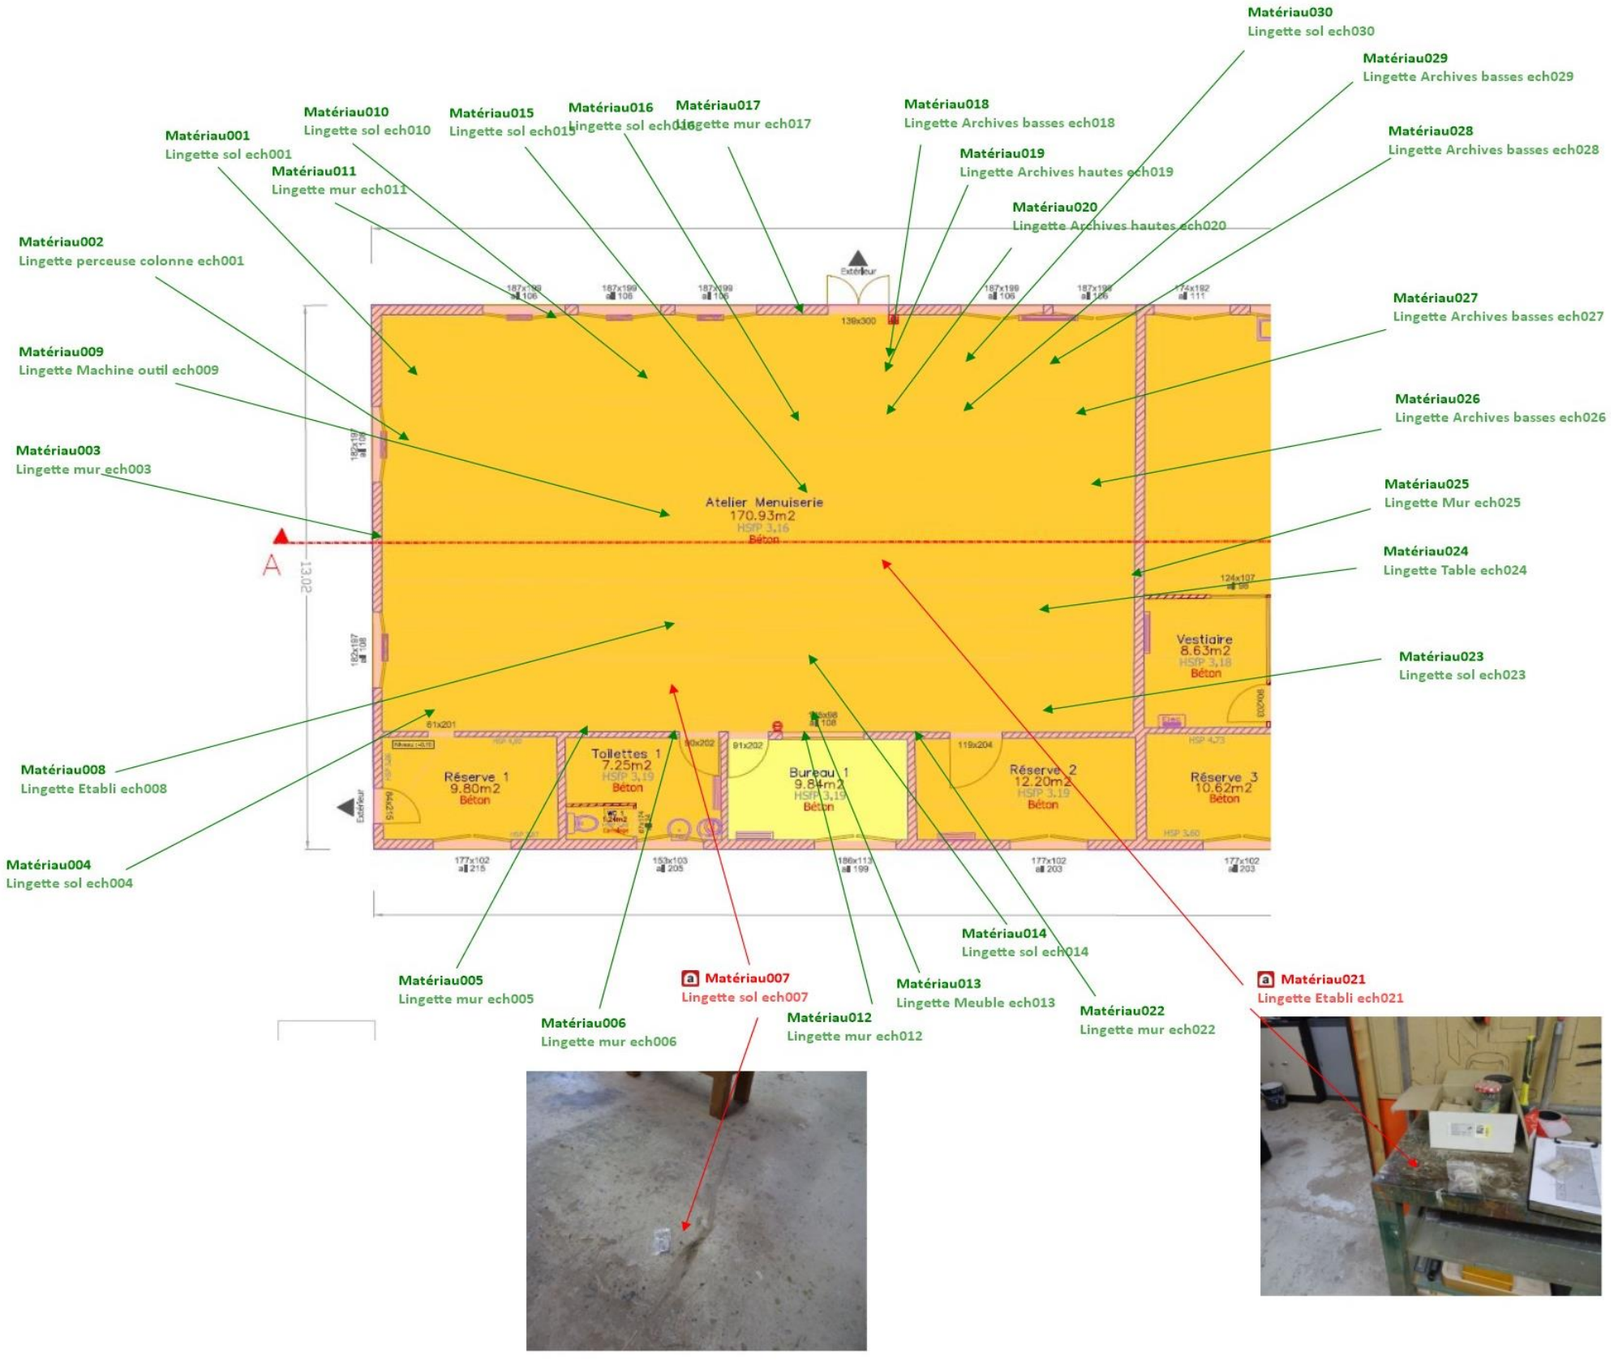
7.1 - Annexe - Schéma de repérage

- de l'amiante après analyse en laboratoire dans :
Lingette sol ech007 (Atelier de menuiserie)
Lingette Etabli ech021 (Atelier de menuiserie)
