Rapport de repérage amiante avant réalisation de travaux dans un immeuble bâti

Rapport N° : 24083331/S1/6/AM-RTV_V1

3eRH Quartier Séré de Rivières GEP
3 AVENUE DE BLIDA
57000 METZ

BAT 06

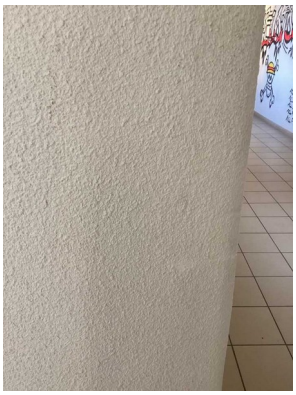
P18	ZPSO 14
R3 -> Circulation

Murs et cloisons maçonnées "en dur" -> Enduits lissés, projetés ou talochés
