Pré-rapport de repérage amiante avant réalisation de travaux dans un immeuble bâti

Rapport N° : 27550707/S1/1/AM-RTV_V1

Référence au programme de travaux :
Devis amiante et plomb avant travaux - METZ - Caserne Séré de Rivières - Bâts 006 et 008 Mail du 04/10 2024 à 8H38 réalisé le 04/10/2024 par MARTIN-SISTERON Juana

CASERNE SERE

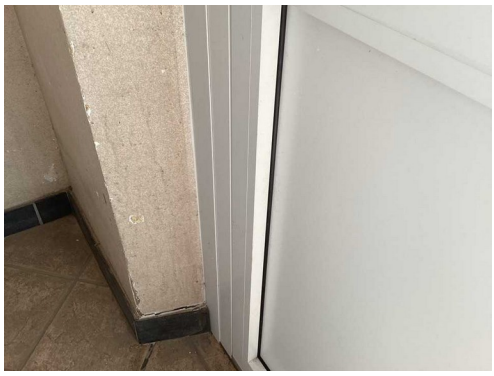
P25	ZPSO 16
RDC -> 002

Revêtements de murs, poteaux, cloisons, gaines, coffres -> Colles de faïence

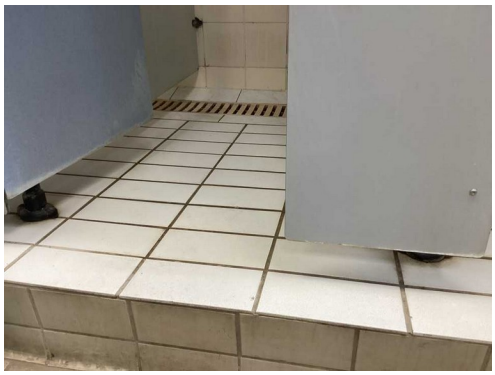
P20	ZPSO 10
RDC -> 015

Revêtements de sol -> Colles de carrelage

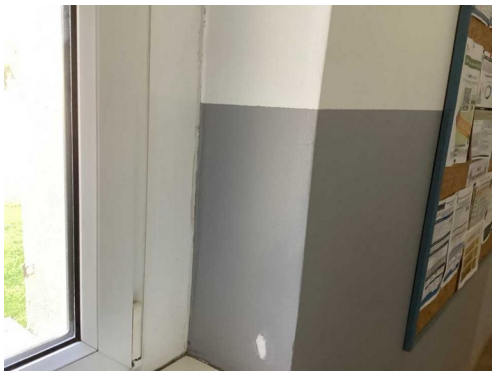
P10	ZPSO 7
RDC -> 026

Murs et cloisons maçonnées "en dur" -> Enduits lissés, projetés ou talochés

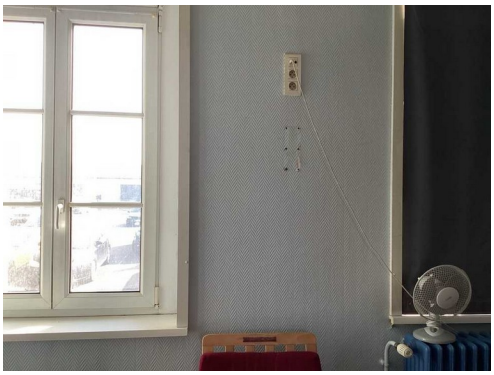
P12	ZPSO 9
RDC -> 026

Revêtements de murs, poteaux, cloisons, gaines, coffres -> Colles de plinthe

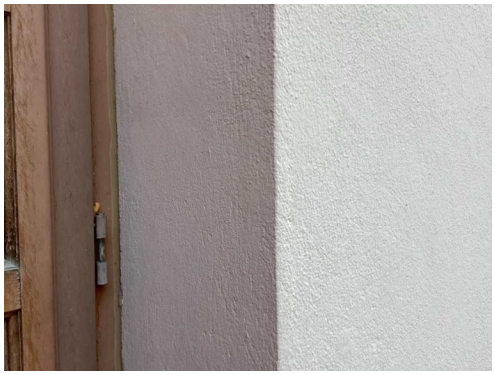
P7	ZPSO 2
RDC -> 016

Murs et cloisons maçonnées "en dur" -> Enduits lissés, projetés ou talochés

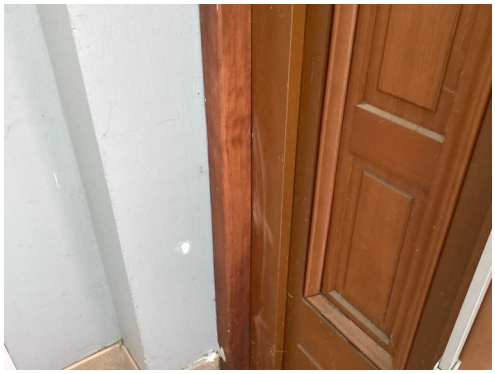
P5	ZPSO 4
RDC -> 042

Revêtements de murs, poteaux, cloisons, gaines, coffres -> Colles de plinthe

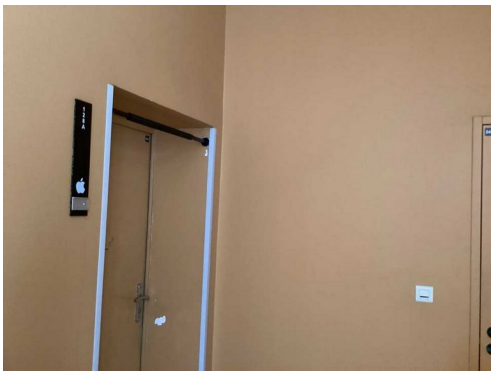
P31	ZPSO 19
R+1 -> 013

Murs et cloisons maçonnées "en dur" -> Enduits lissés, projetés ou talochés

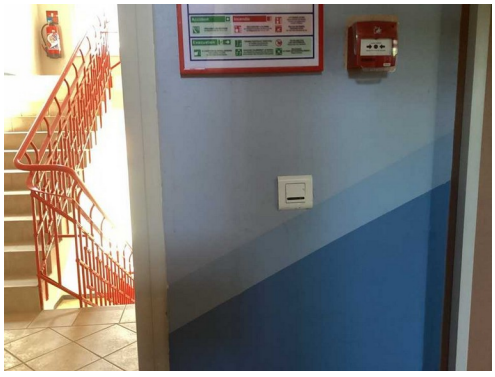
P46	ZPSO 23
R+3 -> 013

Revêtements de sol -> Peintures de sol | Colles de carrelage

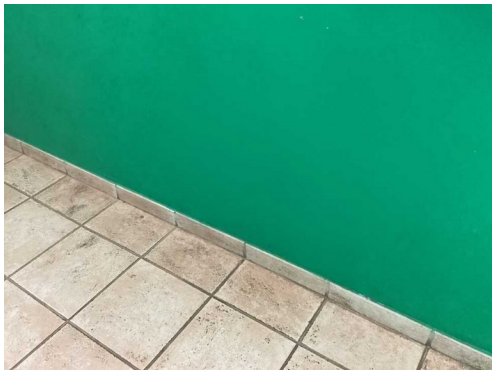
S11	ZPSO 3
RDC -> 023

Revêtements de murs, poteaux, cloisons, gaines, coffres -> Colles de plinthe

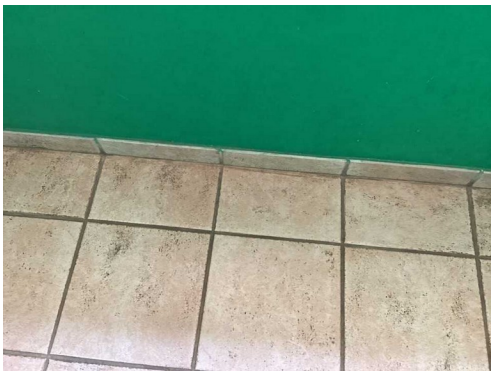
S12	ZPSO 2
RDC -> 023

Murs et cloisons maçonnées "en dur" -> Enduits lissés, projetés ou talochés
