AC ENVIRONNEMENT
DIAGNOSTICS IMMOBILIERS

FICHE RÉCAPITULATIVE AMIANTE

TRIBUNAL D"INSTANCE
1 Rue des Carmes
62170 MONTREUIL

FICHE RECAPITULATIVE du DOSSIER TECHNIQUE AMIANTE

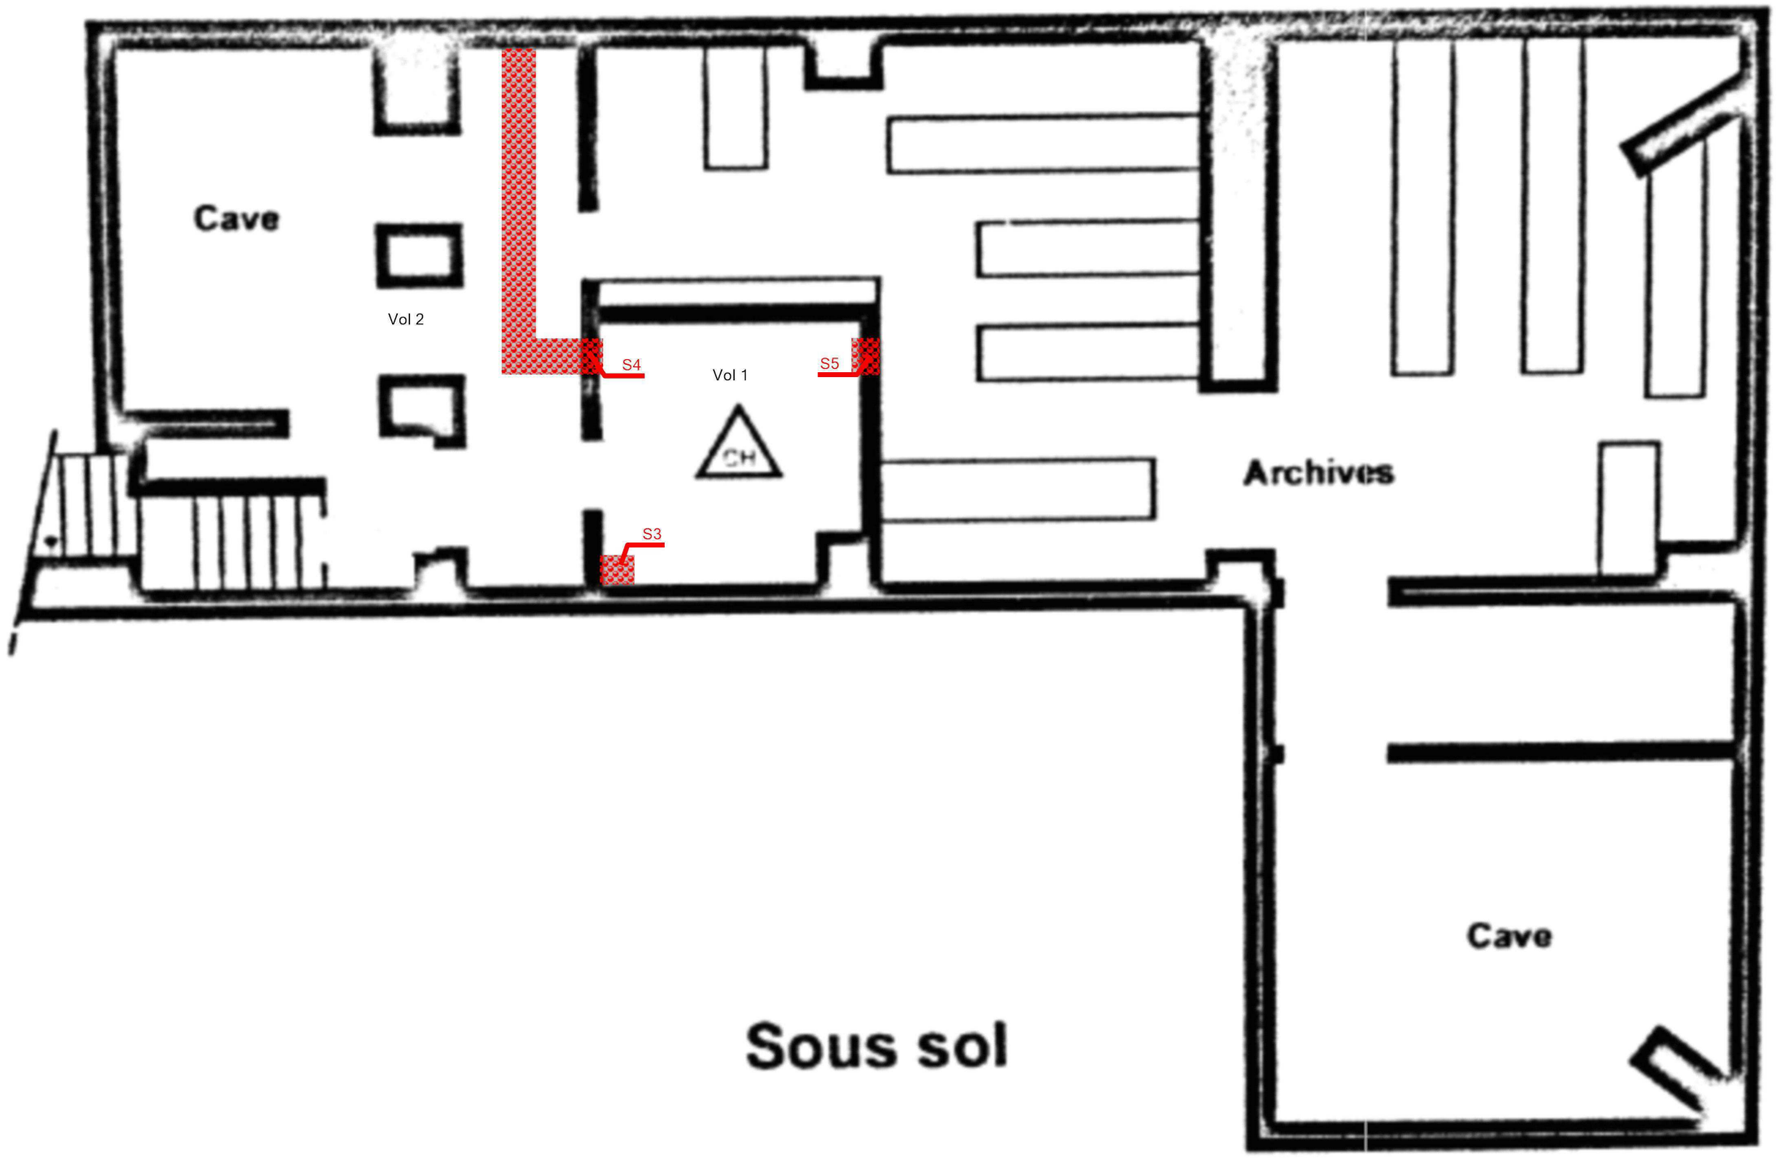
SOUS-SOL - MPCA CONDUITS, CANALISATIONS ET ÉQUIPEMENTS

Légende	
	S3: Conduit en fibres-ciment
	S4: Conduit en fibres-ciment
	S5: Conduit en fibres-ciment

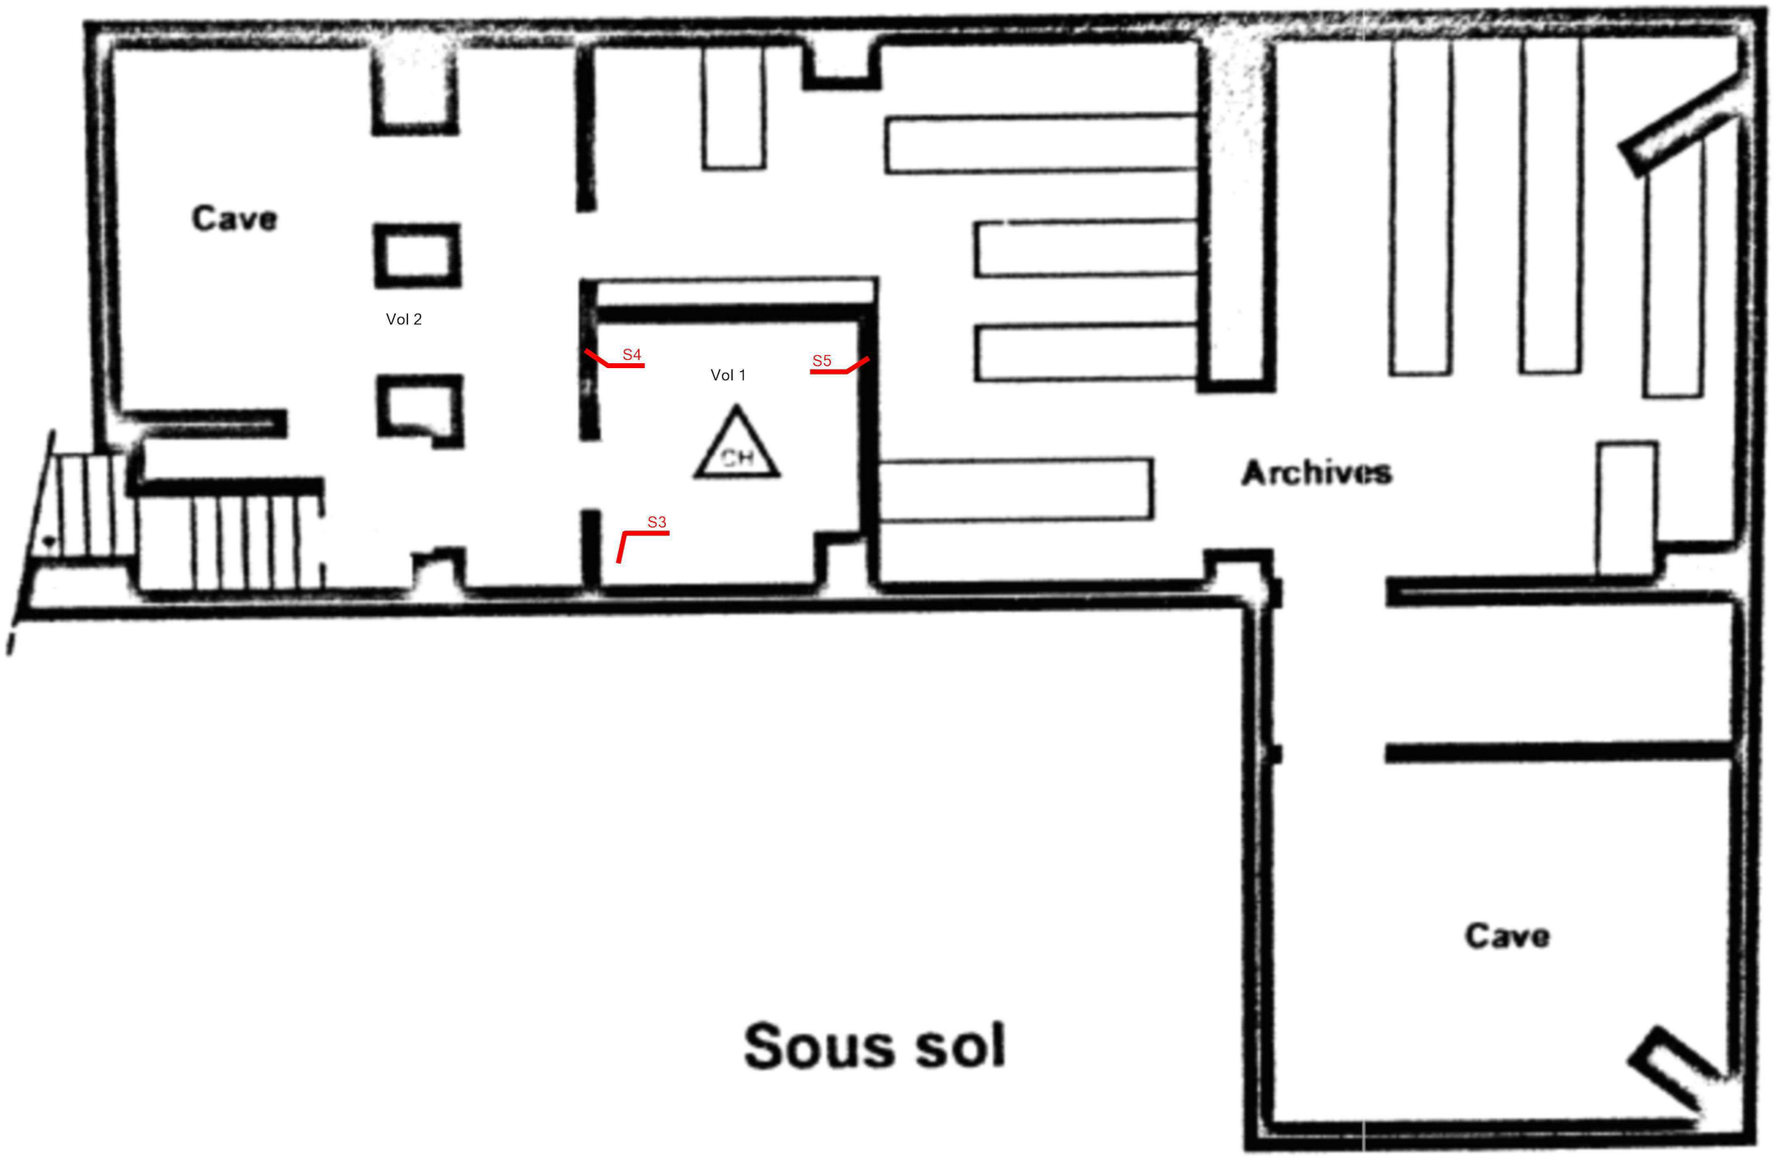
SOUS-SOL - PLAN DE REPÉRAGE - ACTIONS MENÉES

Légende	
S	Localisation dun sondage positif

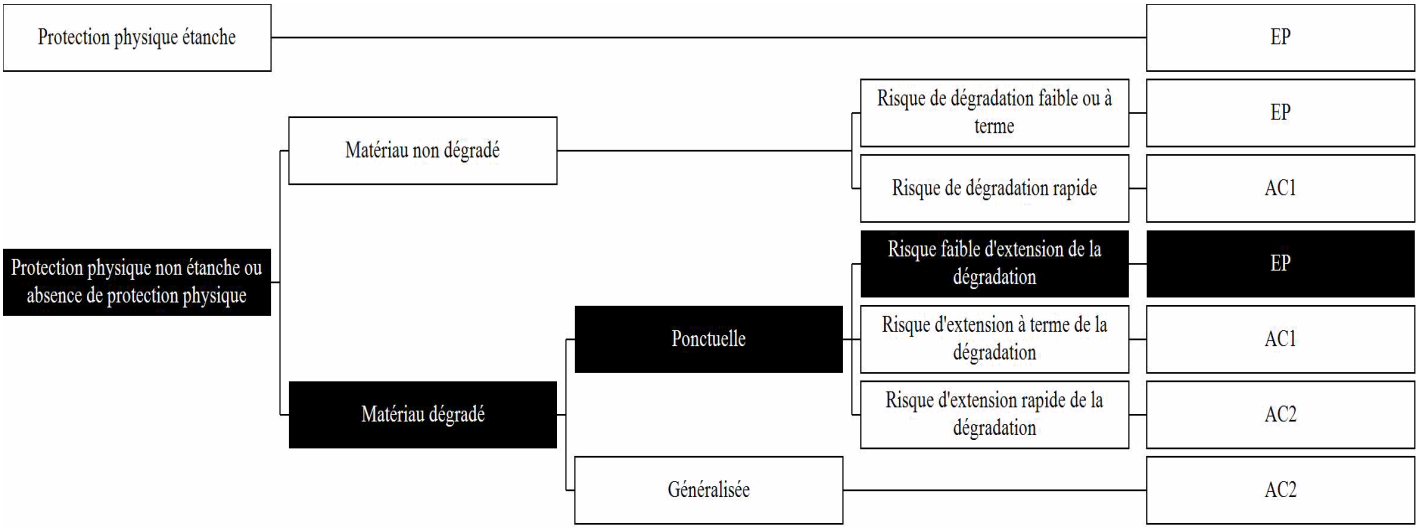
Réf commande : 002O1001481
Materiau : Plaques planes en fibres-ciment
Réf mesure : S2
Destination du local :
Date évaluation : 16/10/2019
Local ou zone homogène :
Batiment : Vol 4

Résultat : **Evaluation périodique**
Commentaire :

a) Contrôler périodiquement que l'état de dégradation des matériaux et produits concernés ne s'aggrave pas et, le cas échéant, que leur protection demeure en bon état de conservation ;

b) Rechercher, le cas échéant, les causes de dégradation et prendre les mesures appropriées pour les supprimer.

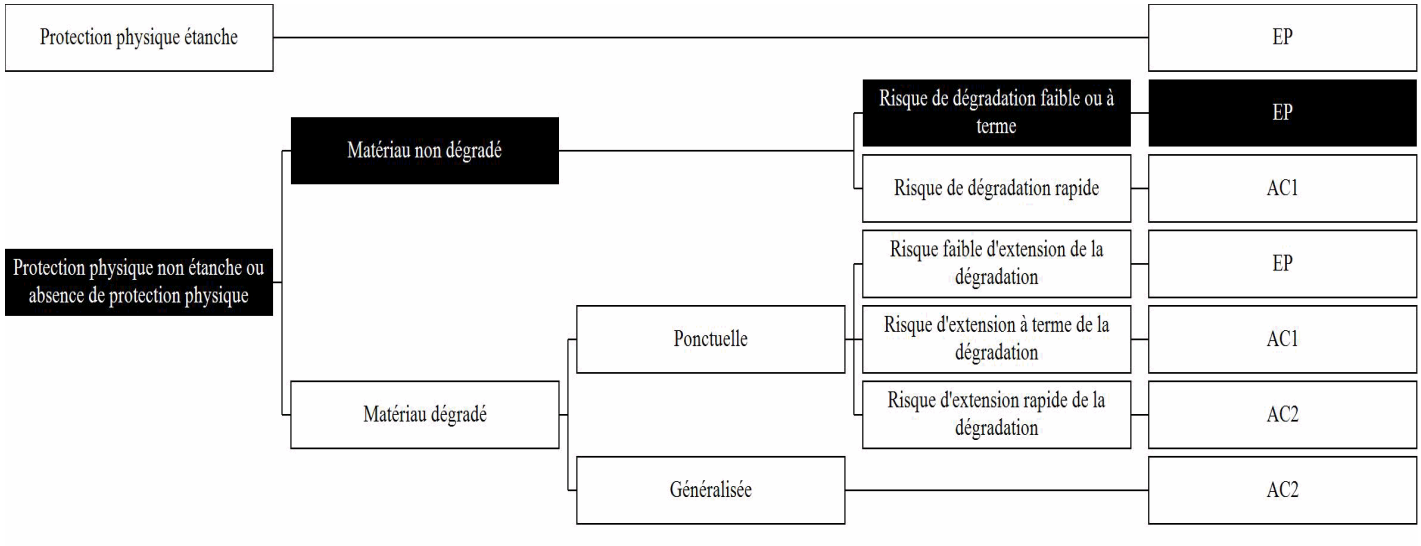
Réf commande : 002O1001481
Materiau : Conduit en fibres-ciment
Réf mesure : S4
Destination du local :
Date évaluation : 16/10/2019
Local ou zone homogène : Vol 1, Vol 2
Batiment :

Résultat : **Evaluation périodique**
Commentaire :

a) Contrôler périodiquement que l'état de dégradation des matériaux et produits concernés ne s'aggrave pas et, le cas échéant, que leur protection demeure en bon état de conservation ;

b) Rechercher, le cas échéant, les causes de dégradation et prendre les mesures appropriées pour les supprimer.

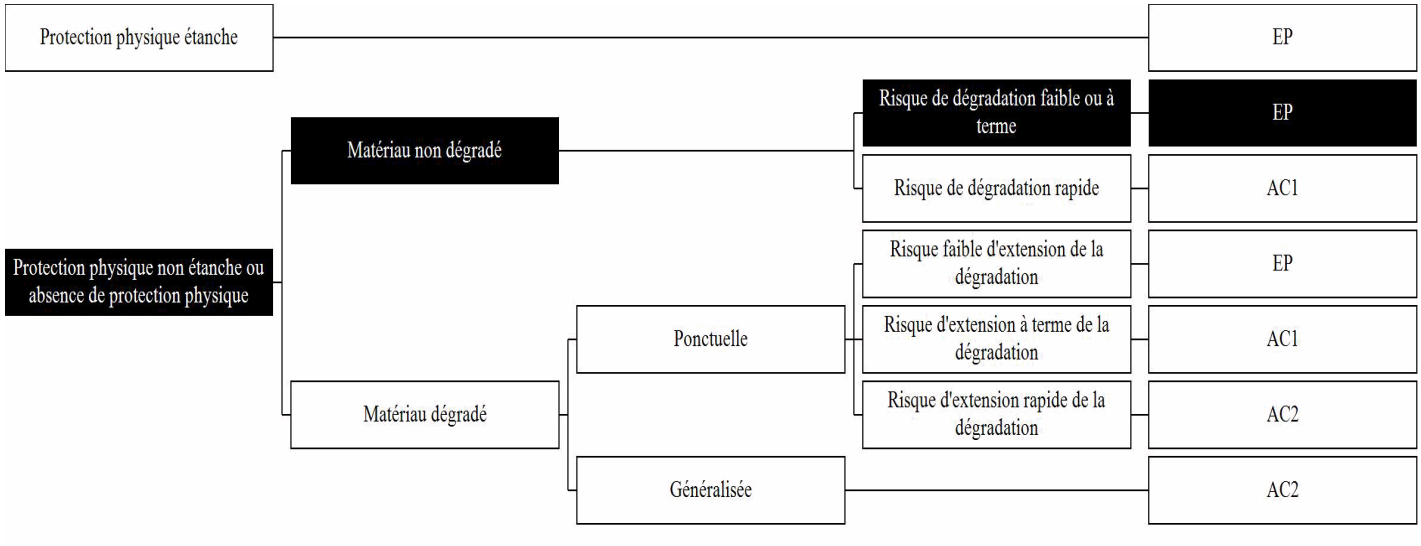
Materiau : Conduit en fibres-ciment
Destination du local :
Local ou zone homogène : Vol 1

Résultat : **Evaluation périodique**
Commentaire :

a) Contrôler périodiquement que l'état de dégradation des matériaux et produits concernés ne s'aggrave pas et, le cas échéant, que leur protection demeure en bon état de conservation ;

b) Rechercher, le cas échéant, les causes de dégradation et prendre les mesures appropriées pour les supprimer.

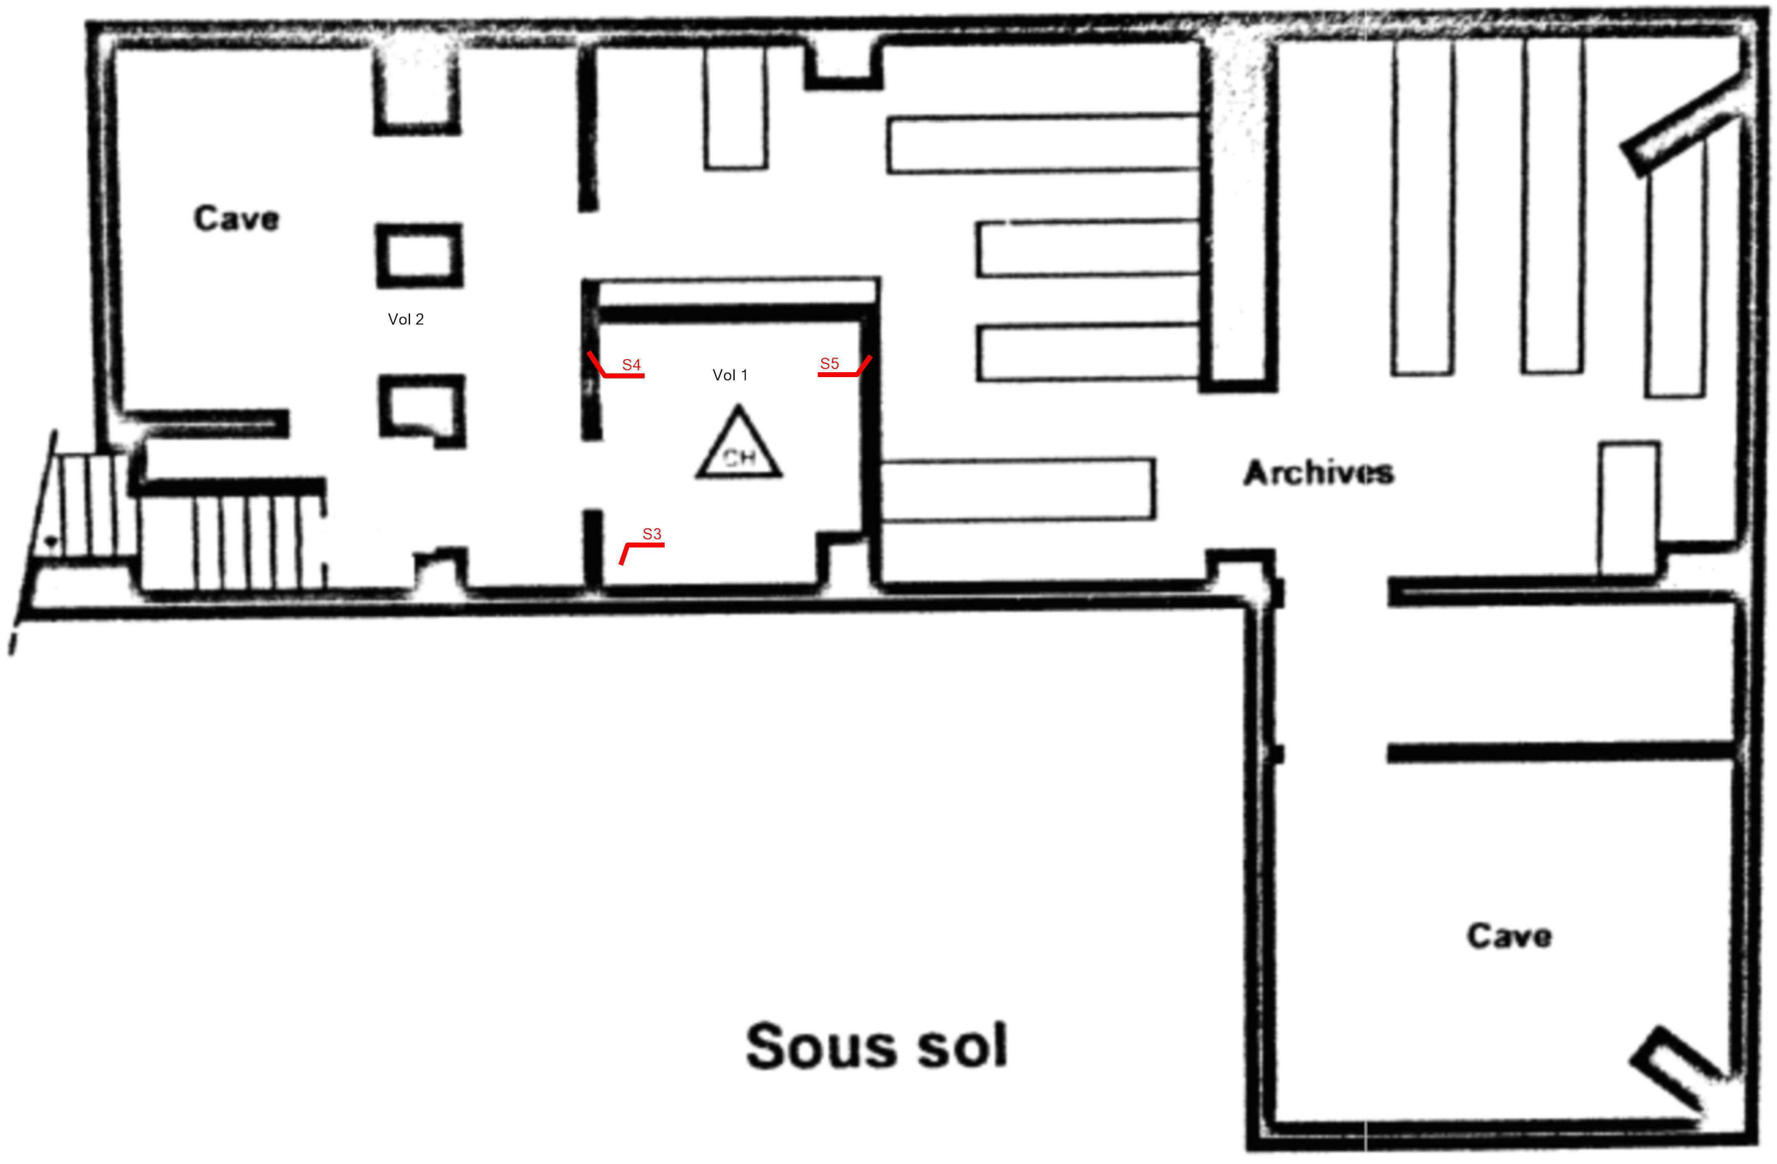
SOUS-SOL - PLAN DE REPÉRAGE - ACTIONS MENÉES

Légende	
S	Localisation dun sondage positif

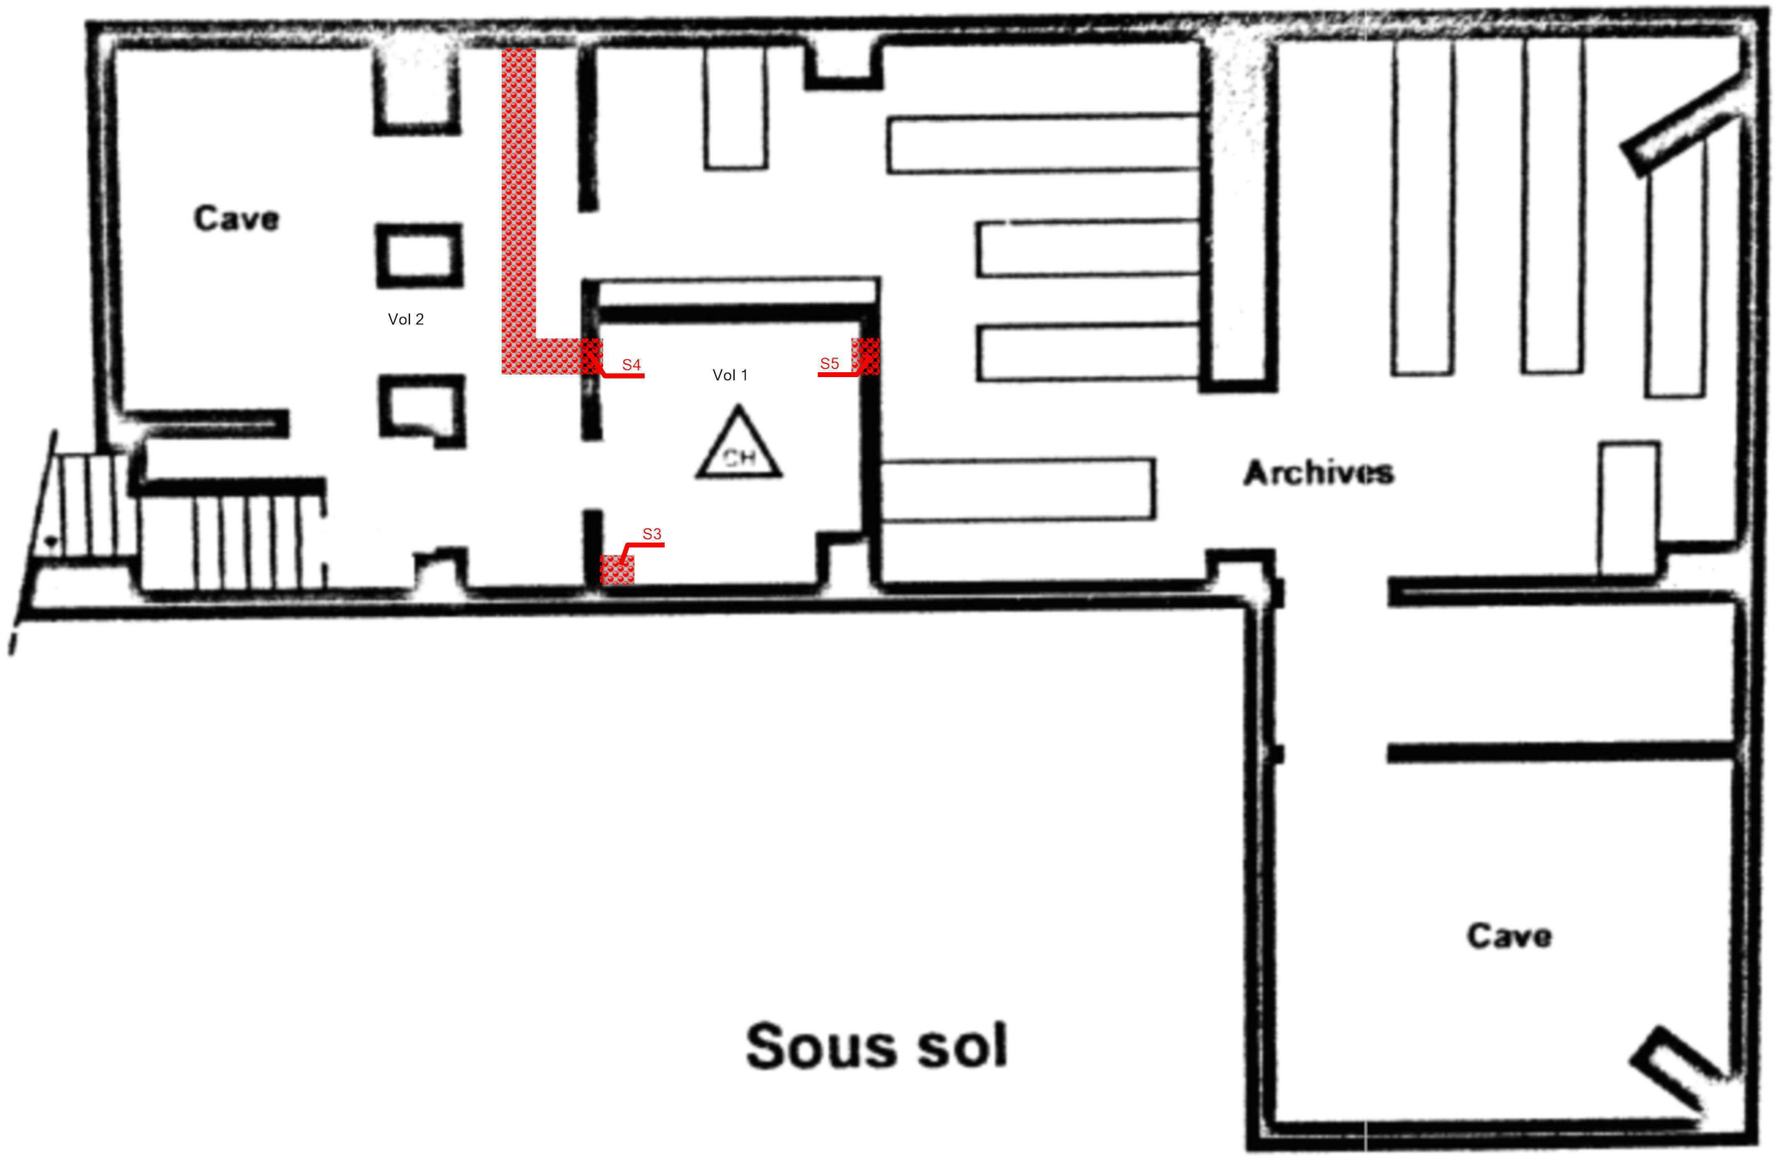
SOUS-SOL - MPCA TOUTES CATÉGORIES CONFONDUES

Légende	
	S3: Conduit en fibres-ciment
	S4: Conduit en fibres-ciment
	S5: Conduit en fibres-ciment

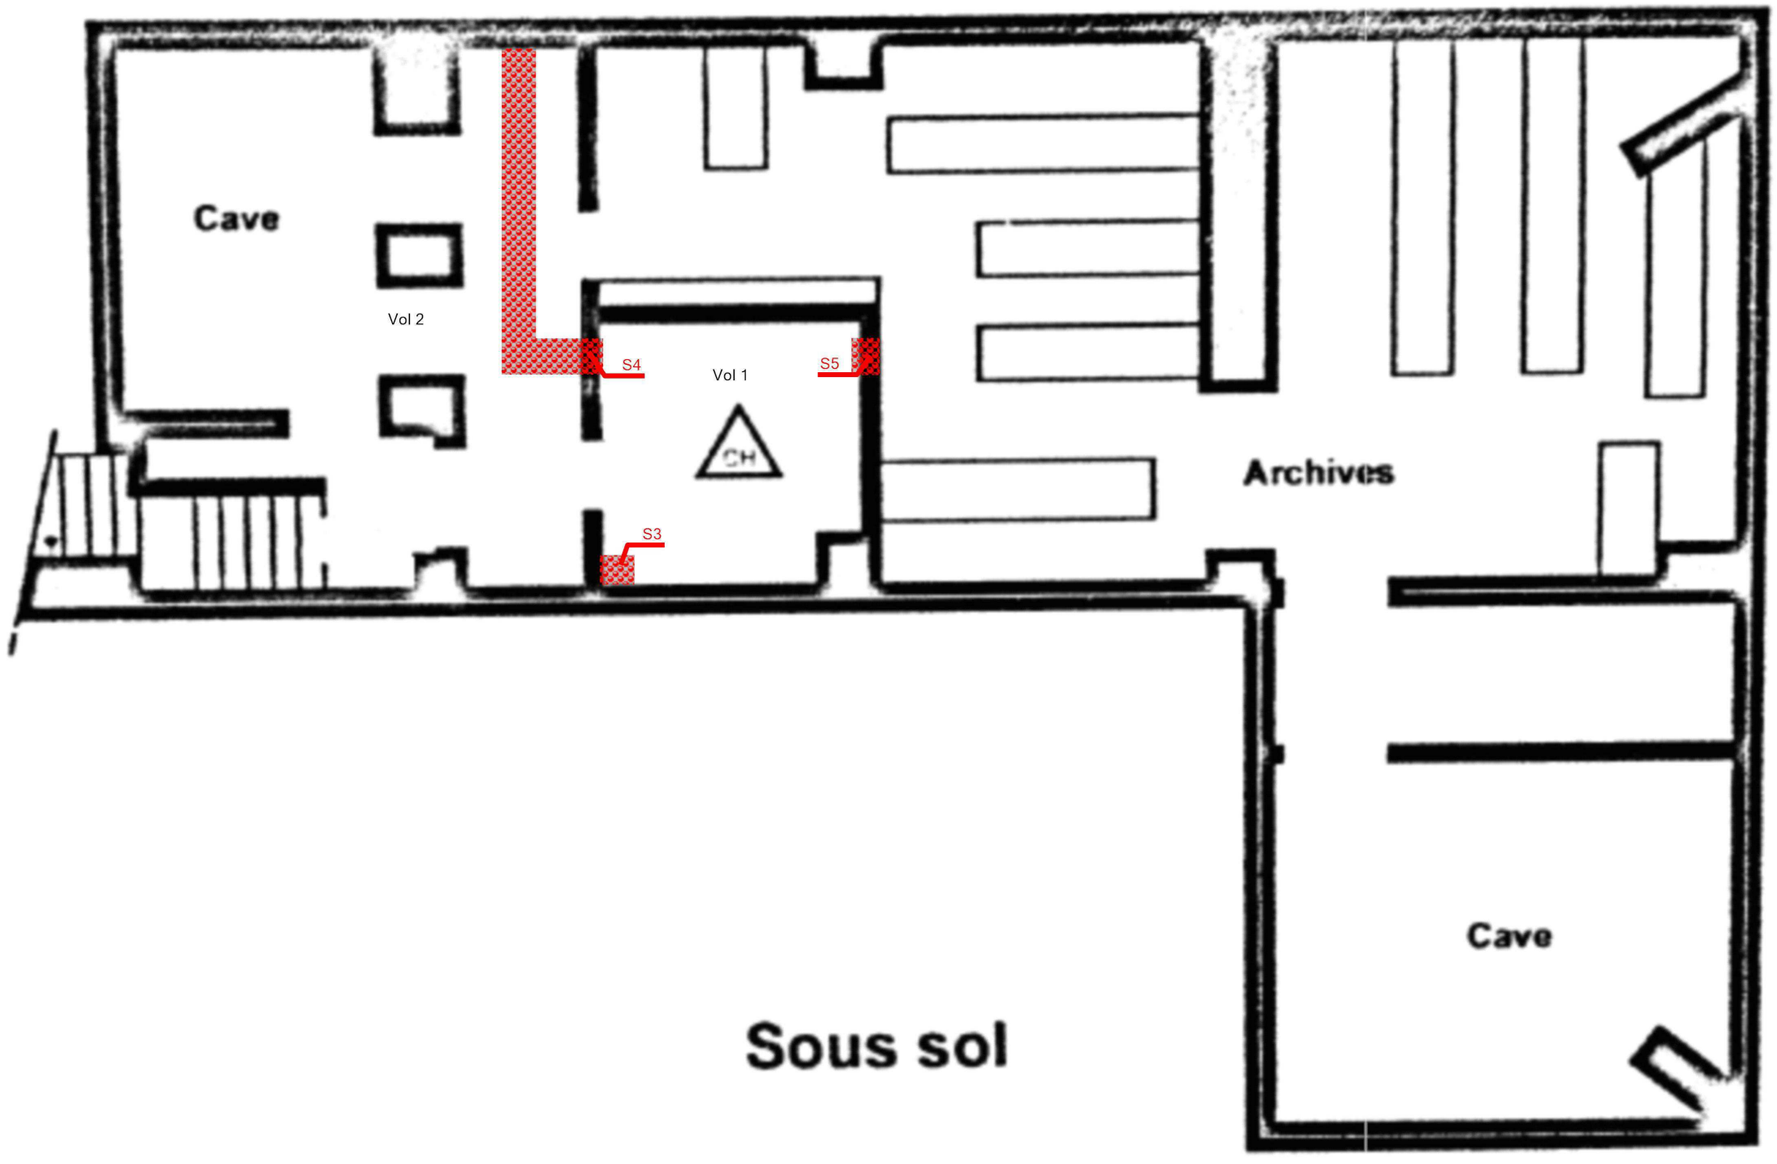
SOUS-SOL - MPCA CONDUITS, CANALISATIONS ET ÉQUIPEMENTS

Légende	
	S3: Conduit en fibres-ciment
	S4: Conduit en fibres-ciment
	S5: Conduit en fibres-ciment

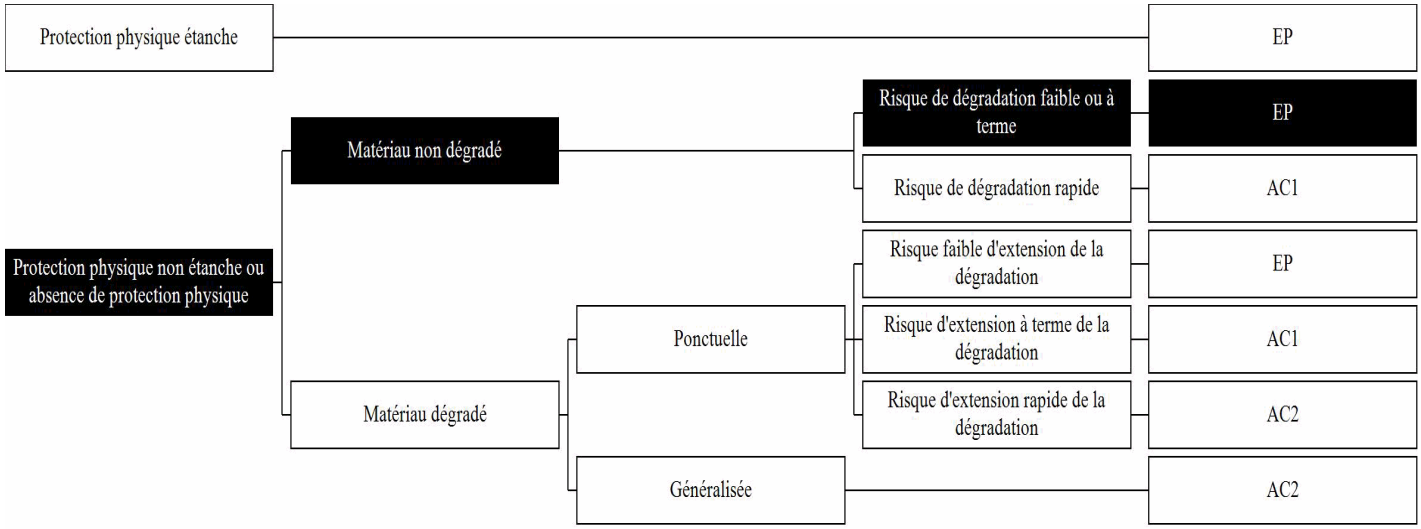
Batiment : Vol 3

Résultat : **Evaluation périodique**
