Rapport de repérage amiante avant réalisation de travaux dans un immeuble bâti

Rapport N° : 26400794/S3/1/AM-RTV_V1

USID MARSEILLE - Antenne MARSEILLE

SANS AMIANTE repéré

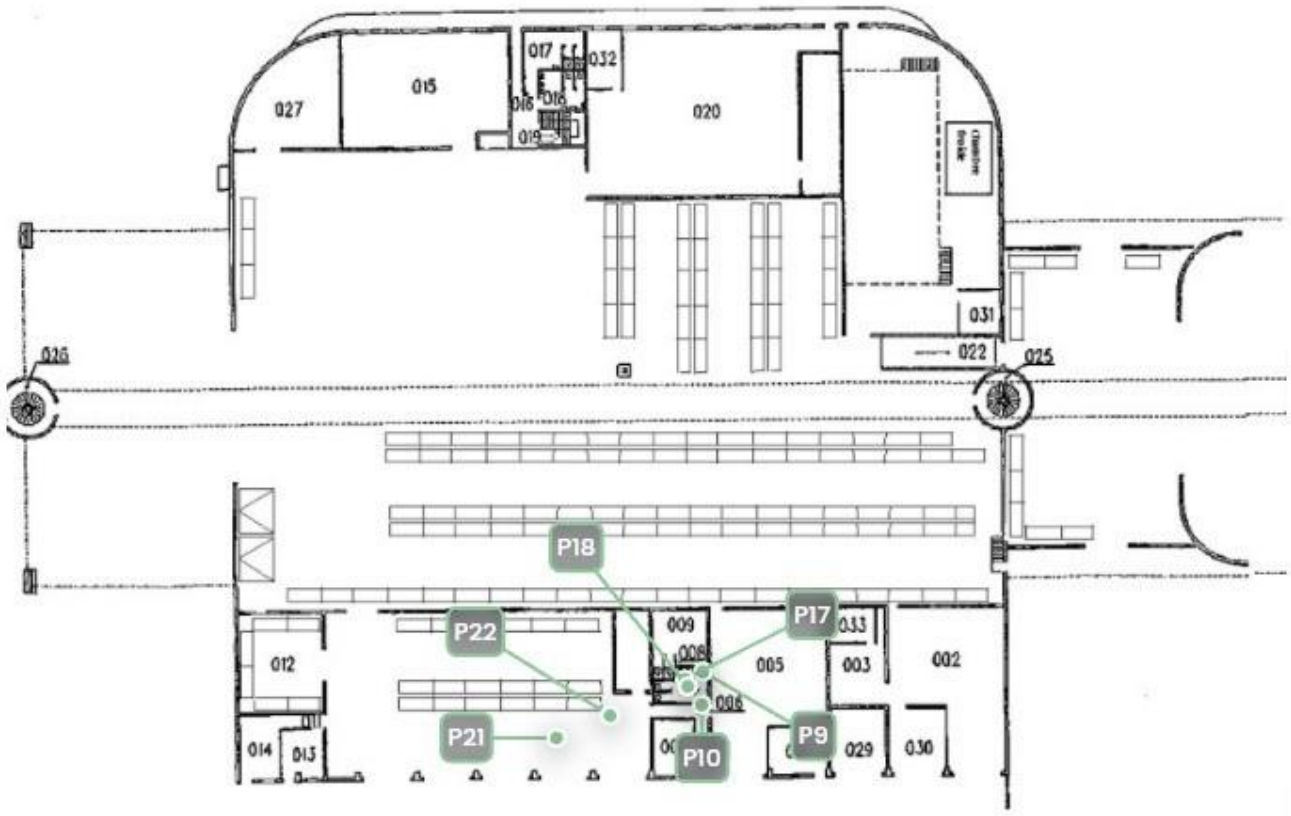
ADRESSE	USID MARSEILLE – Antenne MARSEILLE 408 AVENUE JEAN QUEILLAU 13014 MARSEILLE 14EME ARRONDISSEMENT	
Localisation RDC	Date visite	Du 25/06/2025 au 25/06/2025
	Auteur	Michael Ali
	N° dossier	26400794/S3/1
	Planche	3 / 4
	Indice	1

Prélèvement négatif : Sol

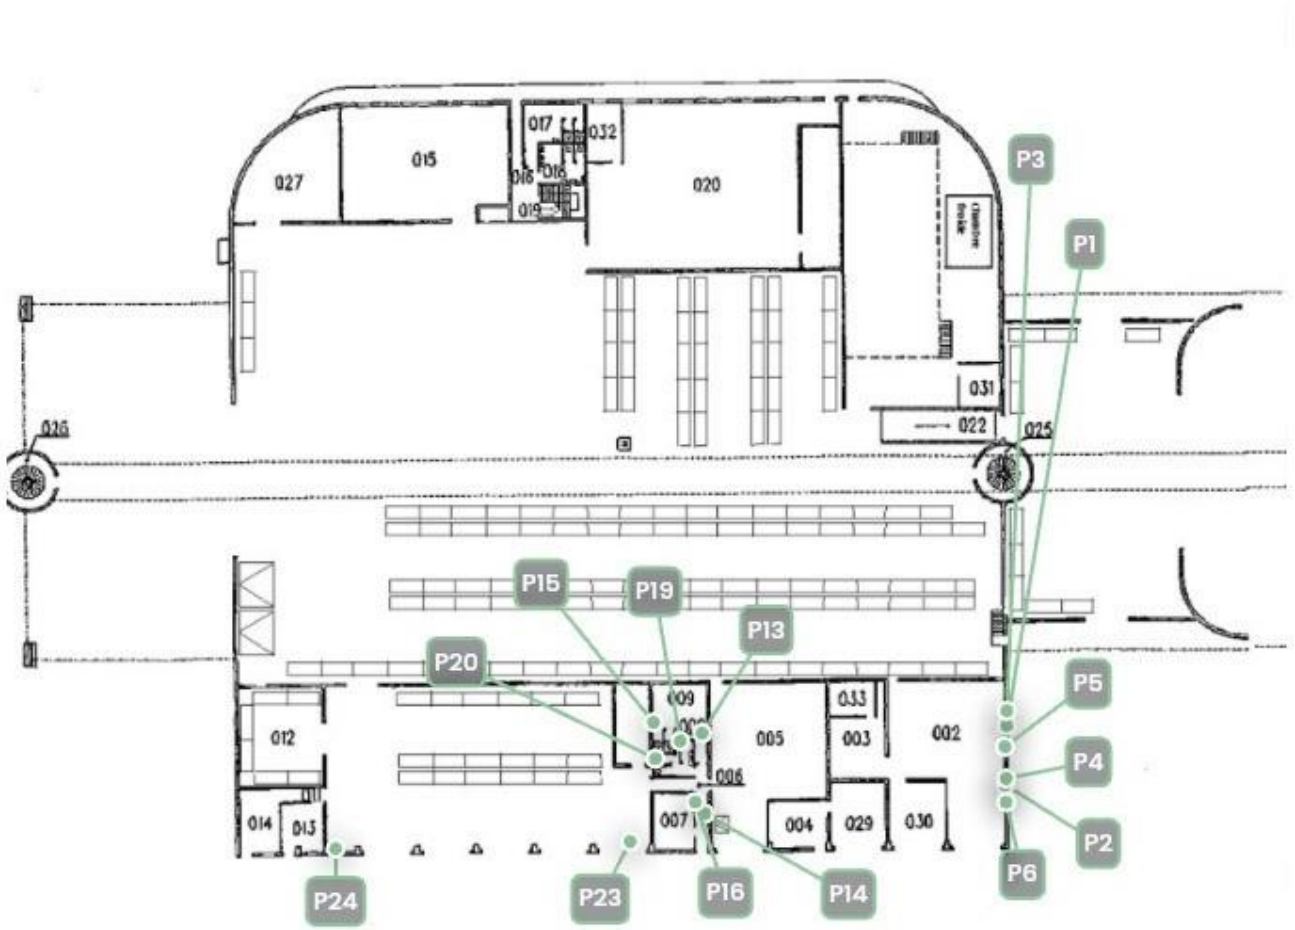
ADRESSE	USID MARSEILLE – Antenne MARSEILLE 408 AVENUE JEAN QUEILLAU 13014 MARSEILLE 14EME ARRONDISSEMENT	
Localisation RDC	Date visite	Du 25/06/2025 au 25/06/2025
	Auteur	Michael Ali
	N° dossier	26400794/S3/1
	Planche	4 / 4
	Indice	1

Prélèvement négatif : Mur
