# DOSSIER DE DIAGNOSTIC TECHNIQUE

| RÉFERENCES | DÉSIGNATION DU BIEN | PROPRIÉTAIRE |
|---|---|---|
| Référence dossier : **26MHE0439**<br>Réalisé le : **26/05/2026**<br>Référence bien : **0290 - Ancien CSU** | **1 Allée Konrad Roentgen**<br>**67000 STRASBOURG** | **UNIVERSITE DE STRASBOURG**<br>**18 Rue Goethe**<br>**67081 STRASBOURG CEDEX** |

## REPÉRAGE AMIANTE AVANT DÉMOLITION

**PRE-RAPPORT**

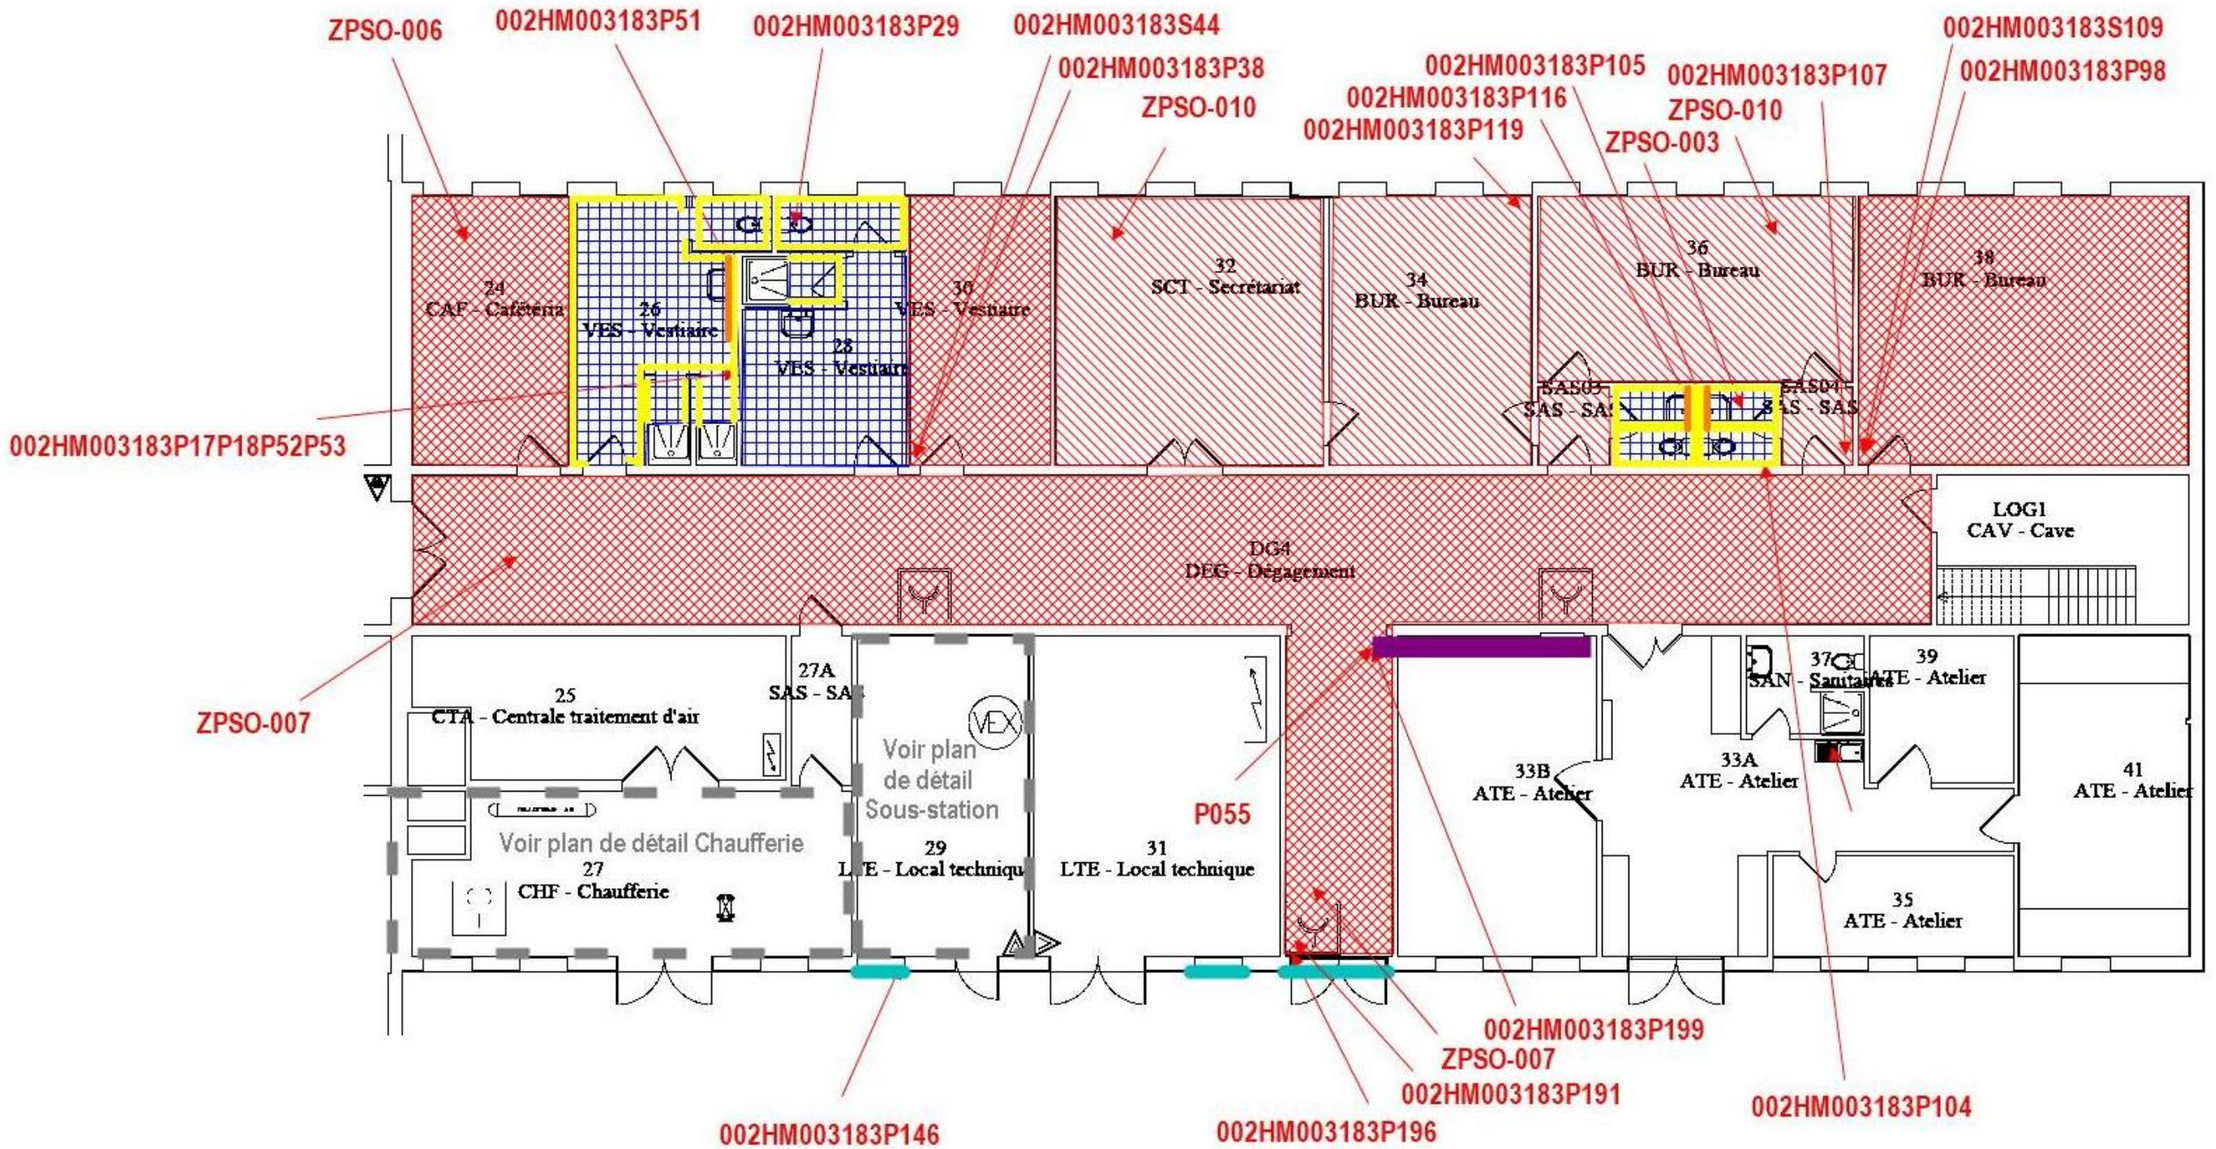
## Matériaux et Produits contenant de l'amiante : RDC – ZOOM1

| | Colle de carrelage (sol) | | Reprise d'étanchéité | | Peinture sur poutre |
| | Colle de faïence | | Joint de mastic vitrier | | |

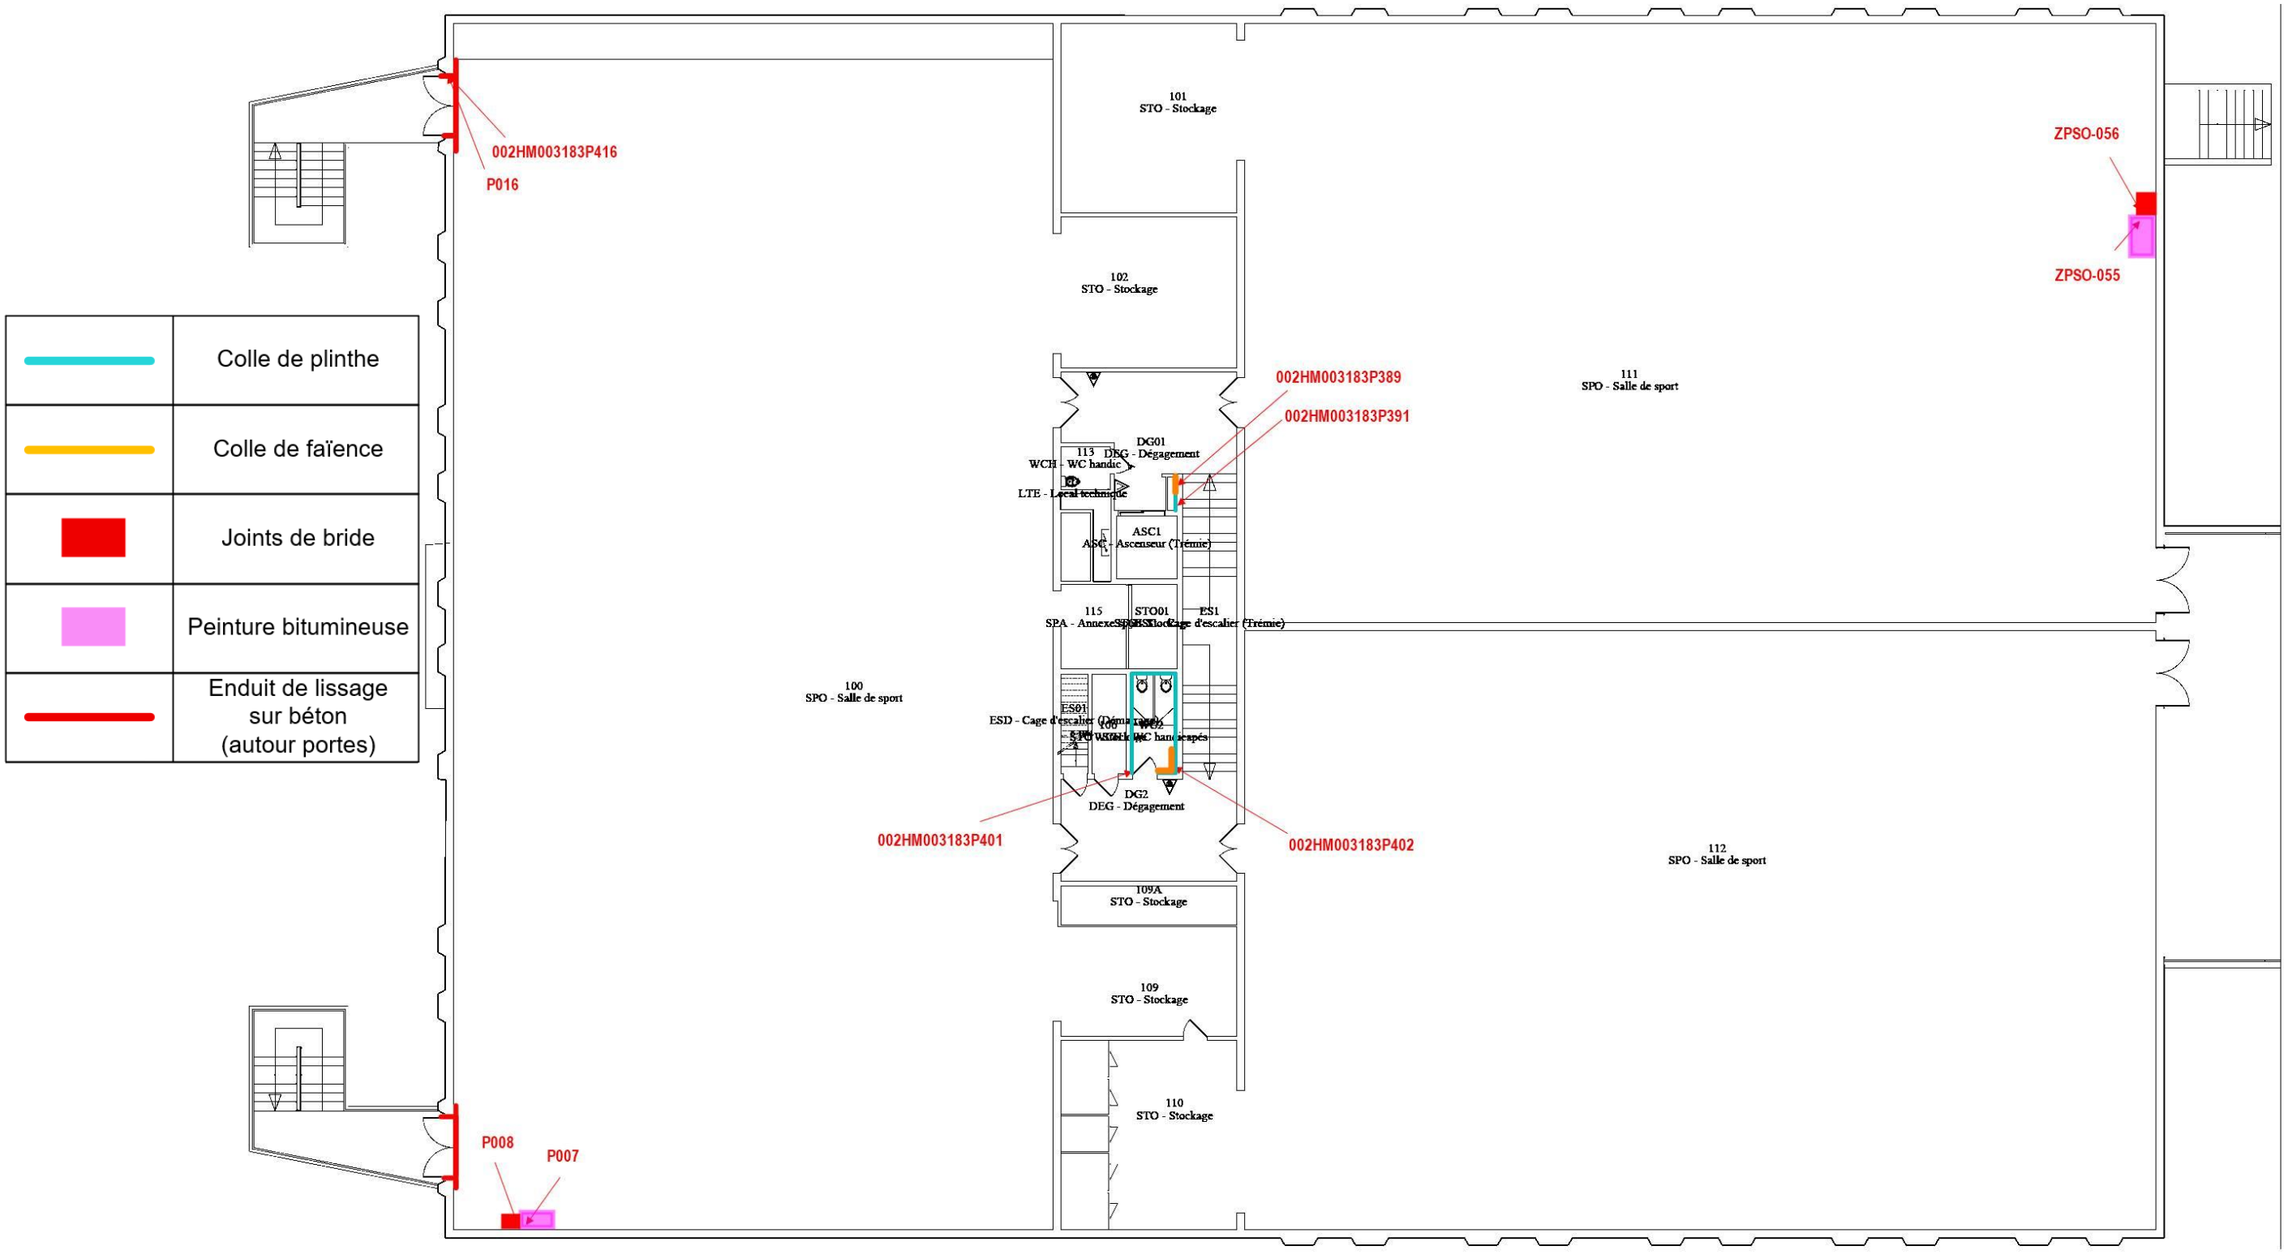
## Matériaux et Produits contenant de l'amiante : RDC – ZOOM2

| | Colle bitumineuse | | Colle de carrelage (sol) | | Colle de faïence | | Reprise d'étanchéité |
| | Dalle de sol + Colle bitumineuse | | Colle de plinthe | | Joint entre éléments (conduit air) | | |

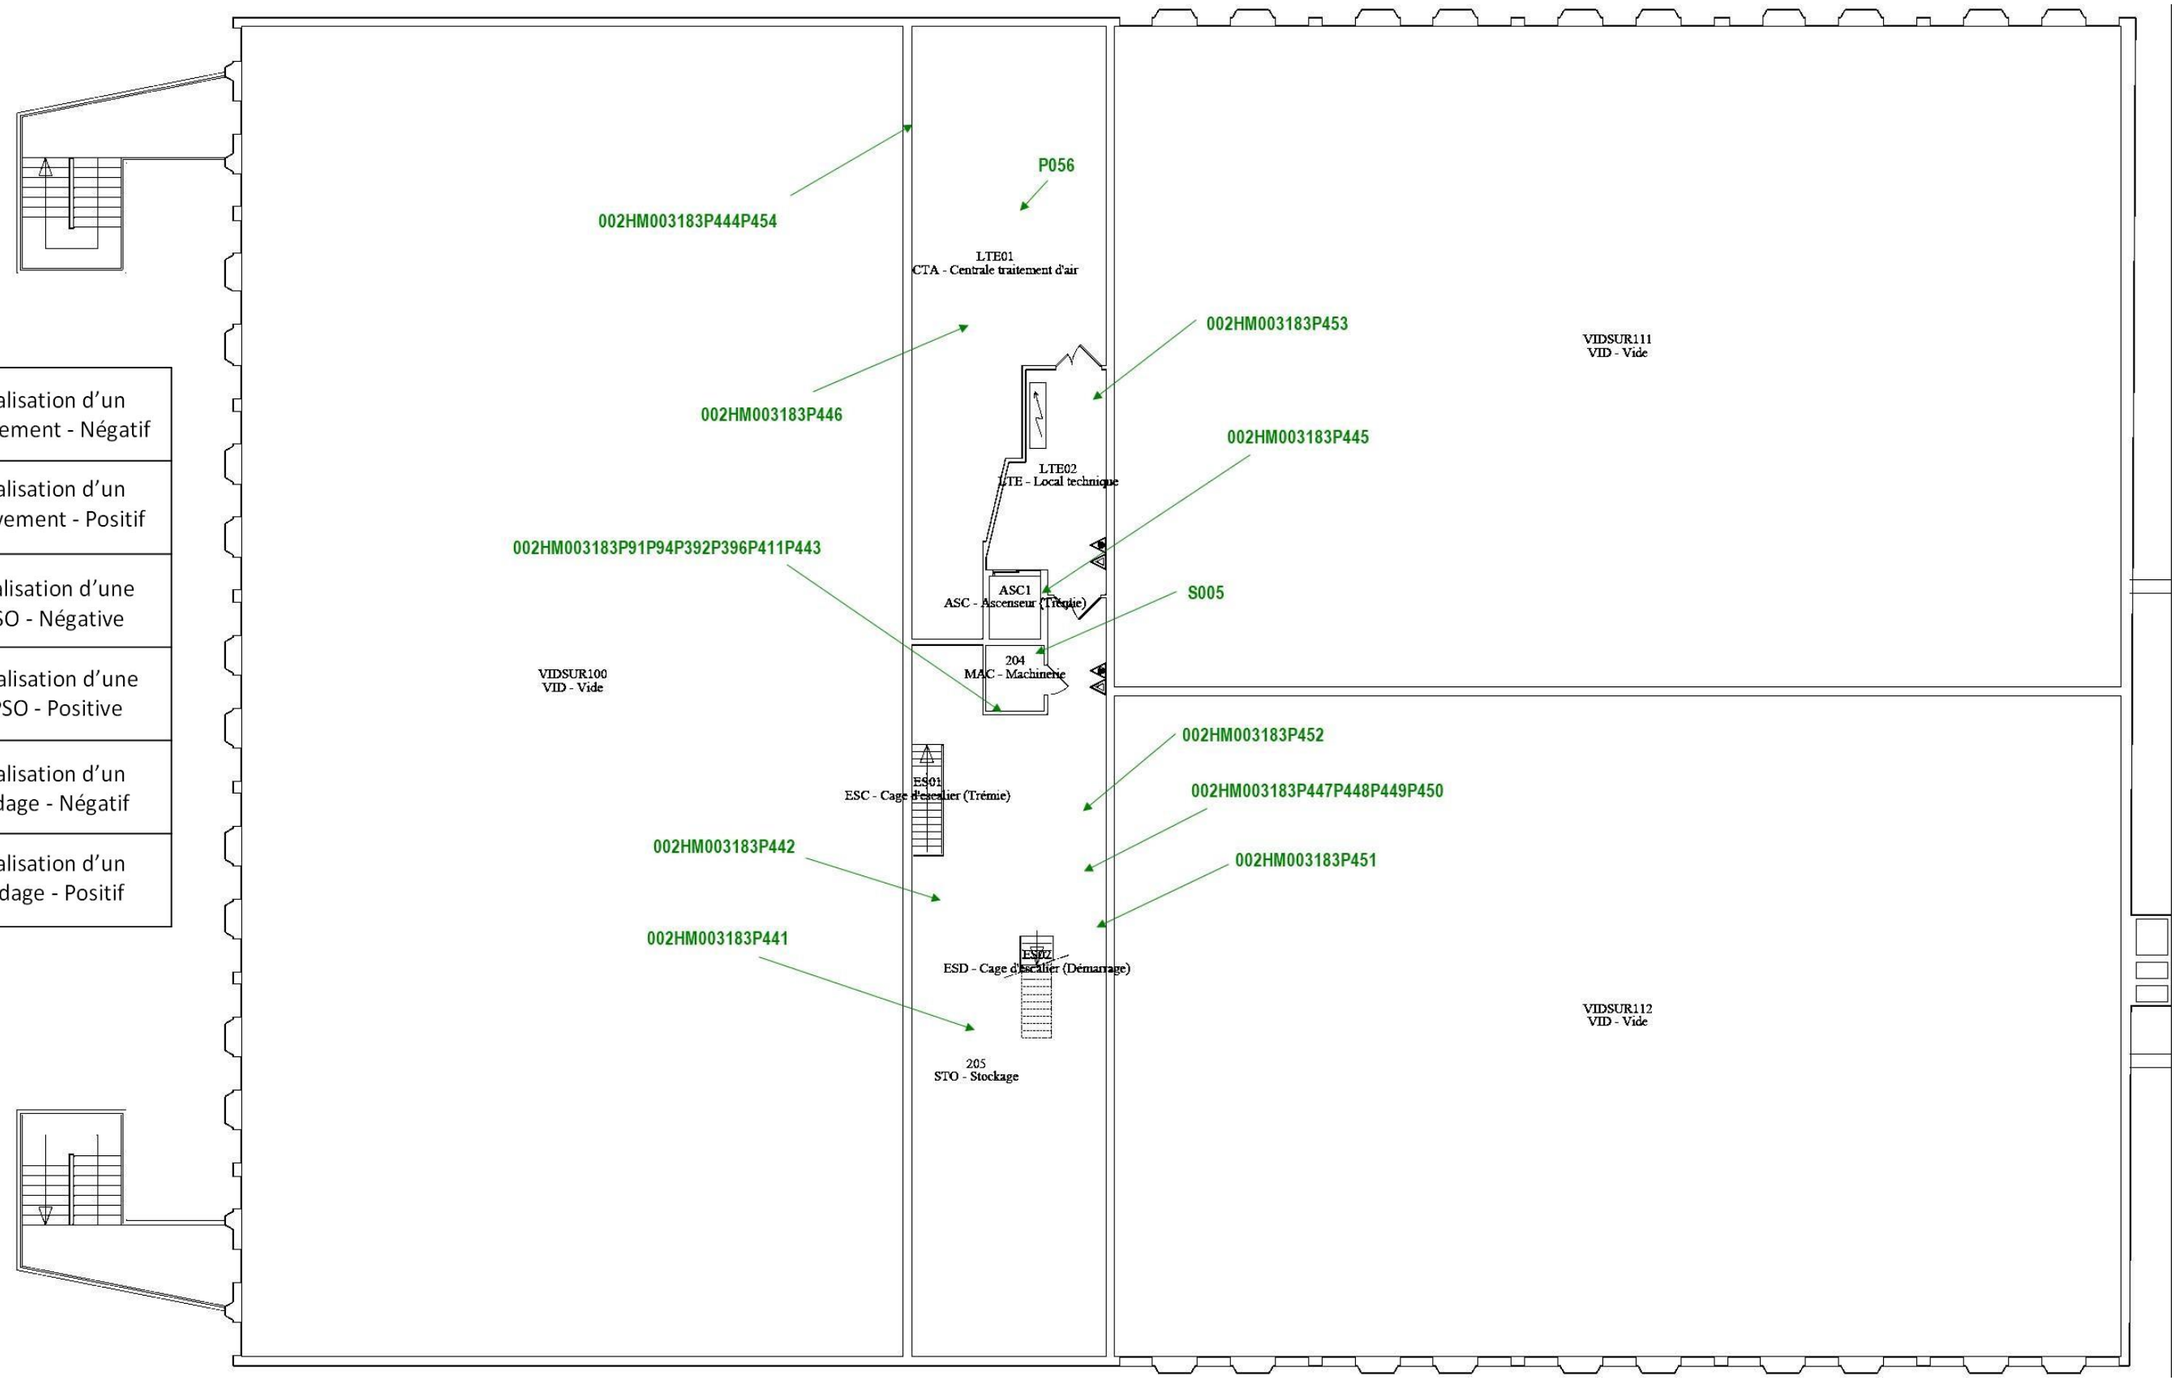
## Planche croquis de repérage technique : R+2 – ZOOM2

Colle de carrelage
(couche inférieure)

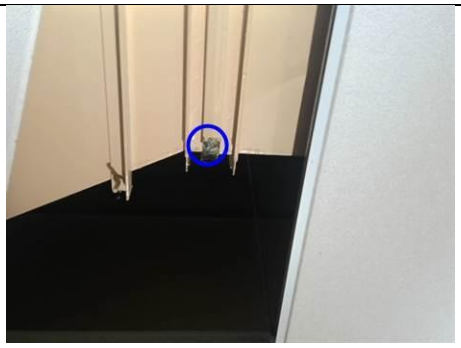
| N° DE PRELEVEMENT | LOCALISATION | COMPOSANT DE LA CONSTRUCTION | DESCRIPTION | PHOTOS |
|---|---|---|---|---|
| P049 | FACADES | 2 - Parois verticales extérieures et Façades - Façades lourdes y compris poteaux | Colle (faience, pate de verre, carrelage) | |
