Rapport de Repérage des matériaux et produits contenant de l'amiante avant réalisation de travaux dans un immeuble bâti

Numéro de dossier : MA2609165354
Rapport édité le : 05/10/2026

17 Boulevard Joseph Vallier
38000 Grenoble

AMIANTE NEGATIF

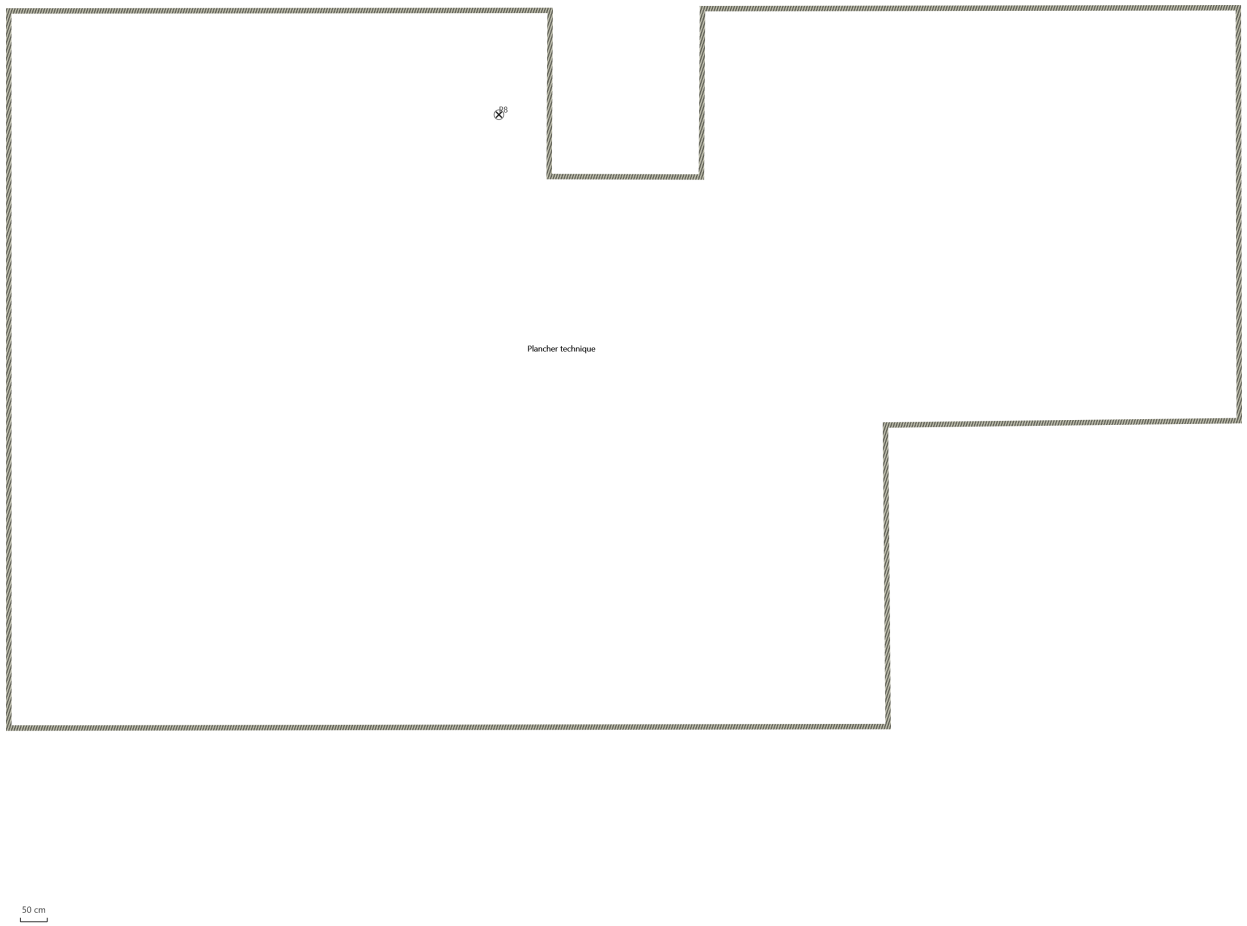
Plan de localisation des matériaux contenant de l'amiante

NOIMM :
NOBAT :
Niveau : 3ème étage - Mur, Plafond, Equipement, Sol
