DOSSIER DE DIAGNOSTIC TECHNIQUE

Référence : 002EW549179
A communiquer pour toute correspondance
Réalisé le : 31/01/2025
Reférence mandataire : FILIERIS Centre de santé

FILIERIS Centre de santé
26 Rue du Maréchal de Lattre de Tassigny
68270 WITTENHEIM

Rapport de repérage des matériaux et produits contenant de l'amiante avant réalisation de travaux dans un immeuble bâti

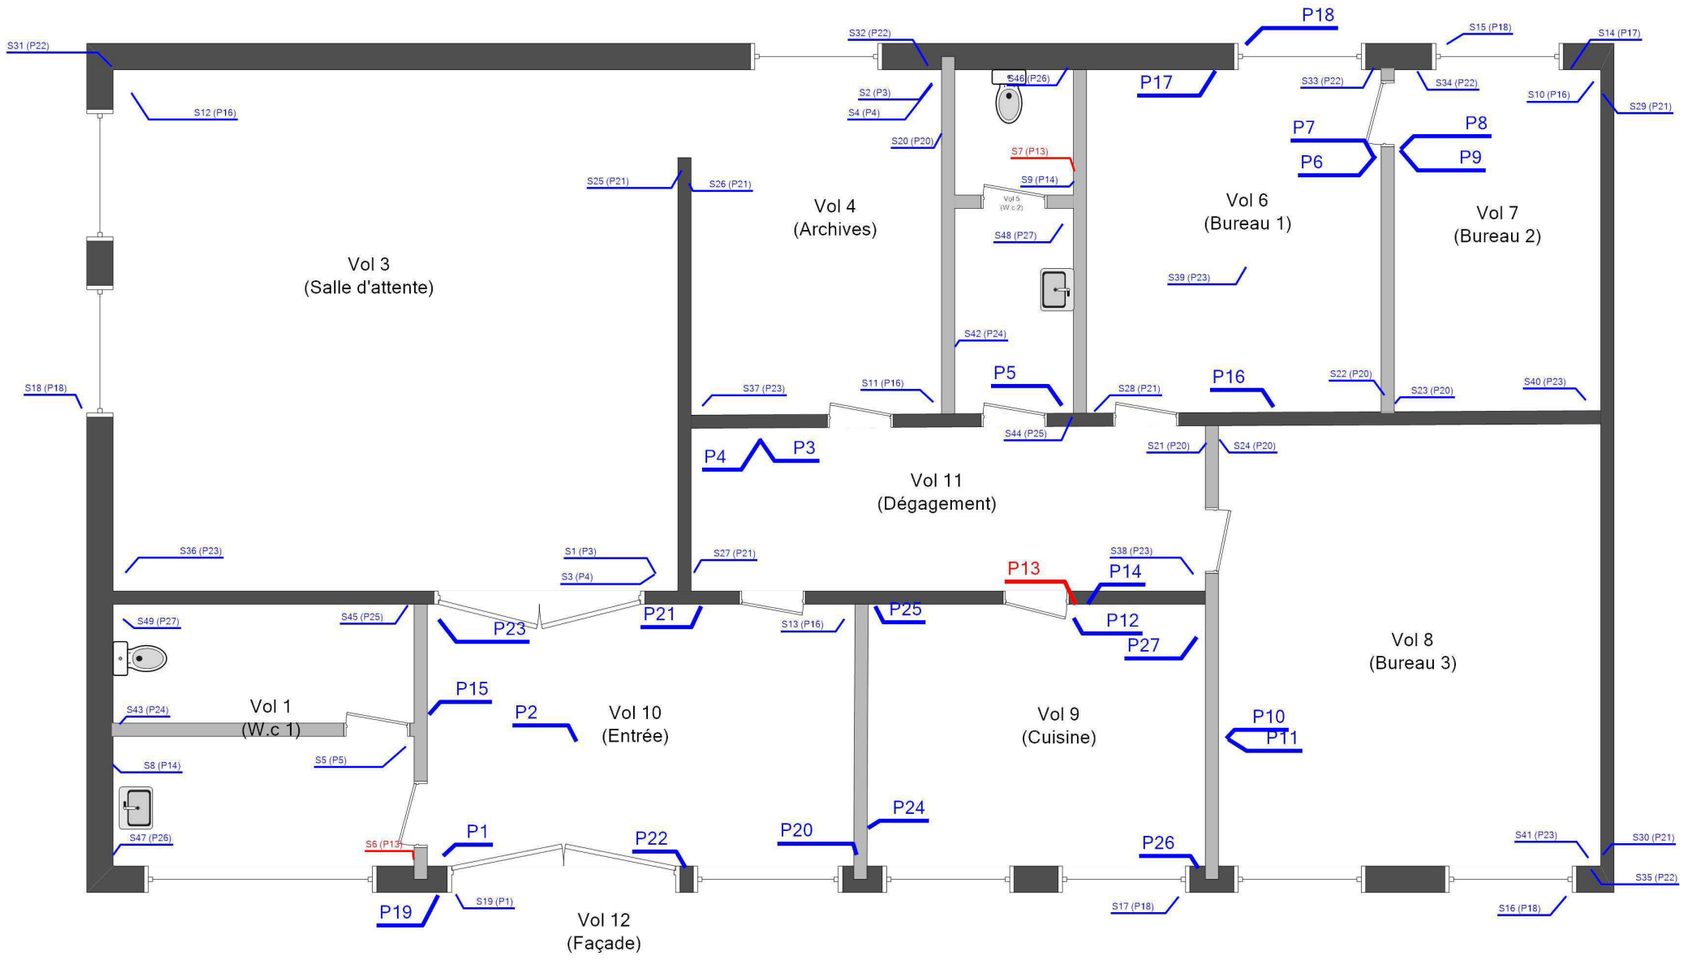
ANNEXE : MESURAGE DES ZONES AMIANTÉES

Ref prél.	Composant	Matériau	Localisation	Mesurage lineaire	Mesurage hauteur	Mesurage surface	Mesurage unité(s)
			Ancien dispensaire dentaire				
P13	Revêtement de mur	Colle - Dur - Gris	Vol 9 (Cuisine) - Vol 9 (Cuisine) - Vol 1 (W.c 1) - Vol 1 (W.c 1) - Vol 1 (W.c 1) - Vol 5 (W.c 2) - Vol 5 (W.c 2) - Vol 5 (W.c 2)	35,96 m

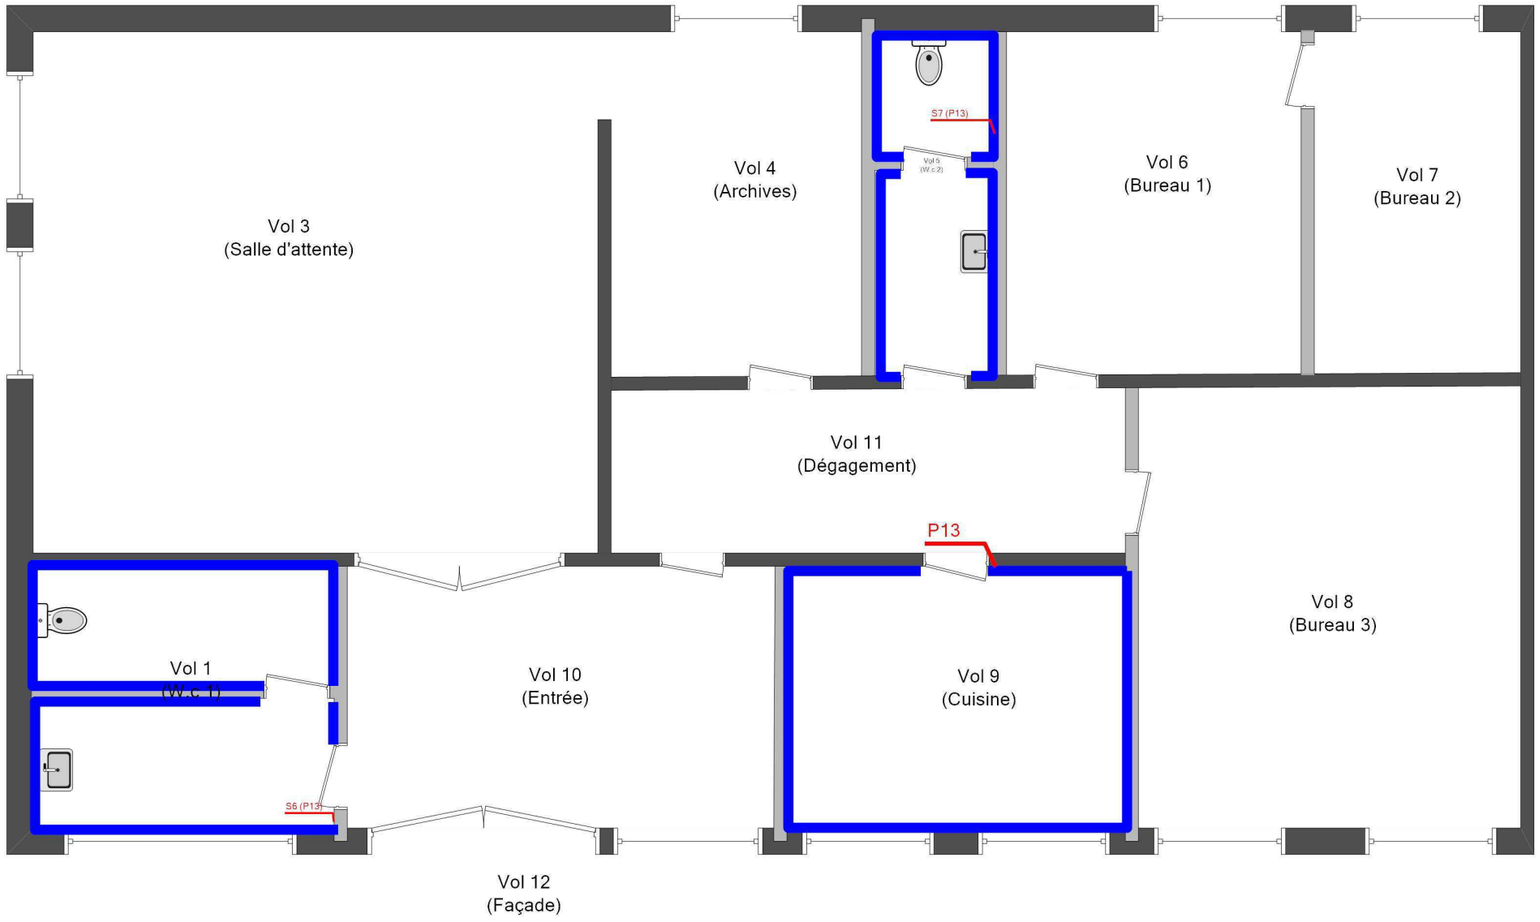
ANCIEN DISPENSAIRE DENTAIRE - MPCA REVÊTEMENT DE MUR

Dans le cadre de la mission objet du présent rapport, il a été repéré des matériaux et produits contenant de l'amiante.

Localisation	Catégorie	Composant	Partie de composant	Sur avis / réf prél.
Vol 9 (Cuisine)	Revêtement de mur	Revêtement de mur	Colle de carrelage (plinthe)	P13
Vol 1 (W.c 1)	Revêtement de mur	Revêtement de mur	Colle de carrelage (plinthe)	P13
Vol 5 (W.c 2)	Revêtement de mur	Revêtement de mur	Colle de carrelage (plinthe)	P13
