Rapport de repérage des matériaux et produits contenant de l'amiante avant réalisation de travaux dans un immeuble bâti

Adresse : 131 RUE GRANDE RUE 62200 BOULOGNE SUR MER

Date de repérage 12/01/2023

Date du rapport : 26/01/2023

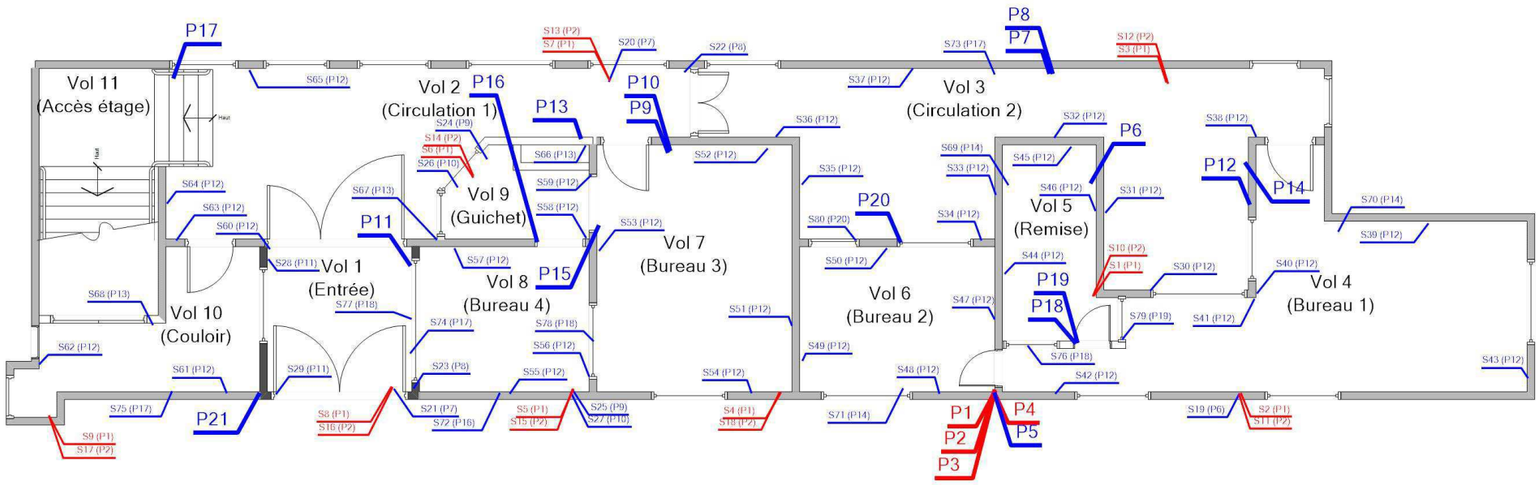
GRILLE DE RÉSULTAT DU REPÉRAGE DES MPCA POUR LA CATEGORIE : Revêtement de mur

Plan	Localisation	Composant	Partie composant	Réf action	Observation	Précision loc.	Ref photo	Ref Prél.	Descriptif	Résultat	Conclusion
RDC	Vol 3 (Circulation 2)	Revêtement de mur	Colle de carrelage (plinthe)	P8	Réalisation d'un prélevement		002ER 32872 5 n°8 - 1	P8	Colle - Effritable - Gris	Négatif	Négatif sur analyse
RDC	Vol 2 (Circulation 1)	Revêtement de mur	Colle de carrelage (plinthe)	S22	Sondage et extension de la ZPSO du prélèvement P8		002ER 32872 5 n°8 - 1	P8	Colle - Effritable - Gris	Négatif	Négatif sur analyse

Plan	Localisation	Composant	Partie composant	Réf action	Observation	Précision loc.	Ref photo	Ref Prél.	Descriptif	Résultat	Conclusion
RDC	Vol 1 (Entrée)	Revêtement de mur	Colle de carrelage (plinthe)	S23	Sondage et extension de la ZPSO du prélèvement P8		002ER 32872 5 n°8 - 1	P8	Colle - Effritable - Gris	Négatif	Négatif sur analyse
RDC	Vol 2 (Circulation 1) - Vol 1 (Entrée)	Revêtement de mur	Colle de carrelage (plinthe)	S22 - S23	Sondage et extension de la ZPSO du prélèvement P8		002ER 32872 5 n°8 - 1	P8	Colle - Effritable - Gris	Négatif	Négatif sur analyse

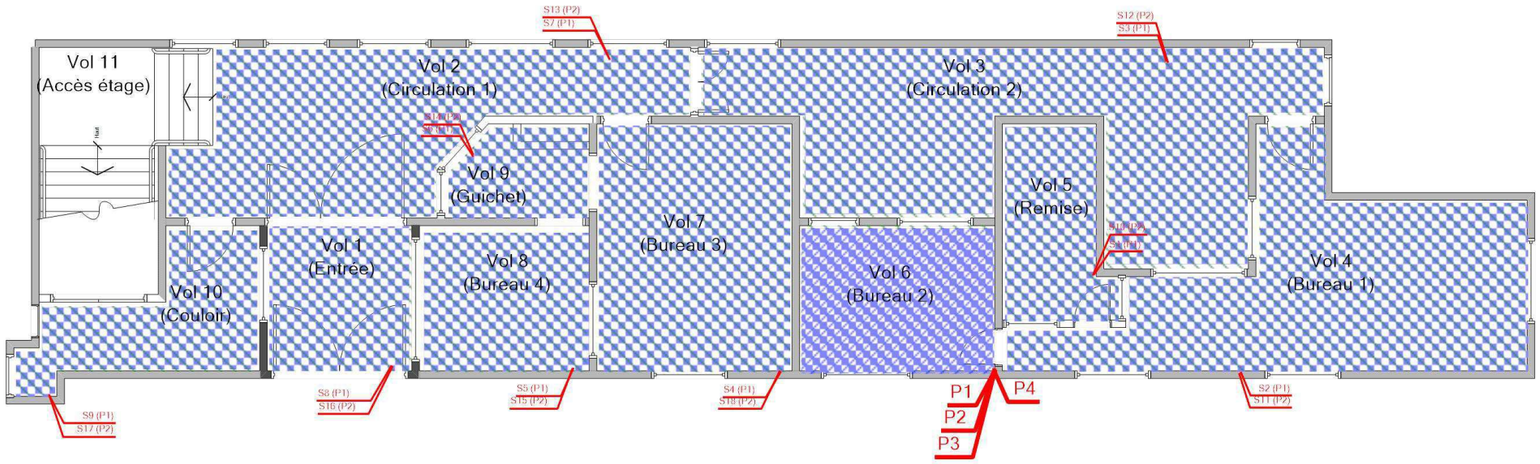
RDC - MPCA REVÊTEMENT DE SOL

Localisation	Catégorie	Composant	Partie de composant	Sur avis / réf prél.
Vol 6 (Bureau 2)	Revêtement de sol	Revêtement de sol	Chape maigre	P1
Vol 5 (Remise)	Revêtement de sol	Revêtement de sol	Chape maigre	P1
Vol 4 (Bureau 1)	Revêtement de sol	Revêtement de sol	Chape maigre	P1
Vol 3 (Circulation 2)	Revêtement de sol	Revêtement de sol	Chape maigre	P1
Vol 7 (Bureau 3)	Revêtement de sol	Revêtement de sol	Chape maigre	P1
Vol 8 (Bureau 4)	Revêtement de sol	Revêtement de sol	Chape maigre	P1
Vol 9 (Guichet)	Revêtement de sol	Revêtement de sol	Chape maigre	P1
Vol 2 (Circulation 1)	Revêtement de sol	Revêtement de sol	Chape maigre	P1
Vol 1 (Entrée)	Revêtement de sol	Revêtement de sol	Chape maigre	P1
Vol 10 (Couloir)	Revêtement de sol	Revêtement de sol	Chape maigre	P1
Vol 6 (Bureau 2)	Revêtement de sol	Revêtement de sol	Ragréage	P2
Vol 5 (Remise)	Revêtement de sol	Revêtement de sol	Ragréage	P2
Vol 4 (Bureau 1)	Revêtement de sol	Revêtement de sol	Ragréage	P2

Vol 3 (Circulation 2)	Revêtement de sol	Revêtement de sol	Ragréage	P2
Vol 2 (Circulation 1)	Revêtement de sol	Revêtement de sol	Ragréage	P2
Vol 9 (Guichet)	Revêtement de sol	Revêtement de sol	Ragréage	P2
Vol 8 (Bureau 4)	Revêtement de sol	Revêtement de sol	Ragréage	P2
Vol 1 (Entrée)	Revêtement de sol	Revêtement de sol	Ragréage	P2
Vol 10 (Couloir)	Revêtement de sol	Revêtement de sol	Ragréage	P2
Vol 7 (Bureau 3)	Revêtement de sol	Revêtement de sol	Ragréage	P2
Vol 6 (Bureau 2)	Revêtement de sol	Revêtement de sol	Dalles plastiques	P3
Vol 6 (Bureau 2)	Revêtement de sol	Revêtement de sol	Colles de revêtement de sol	P4
