CENTRE HOSPITALIER LE VINATIER

BATIMENT 411

RECOMMANDATIONS DE MISE EN SECURITE IMMEDIATE

AILE SUD - PH RDC – LOCAL DE STOCKAGE

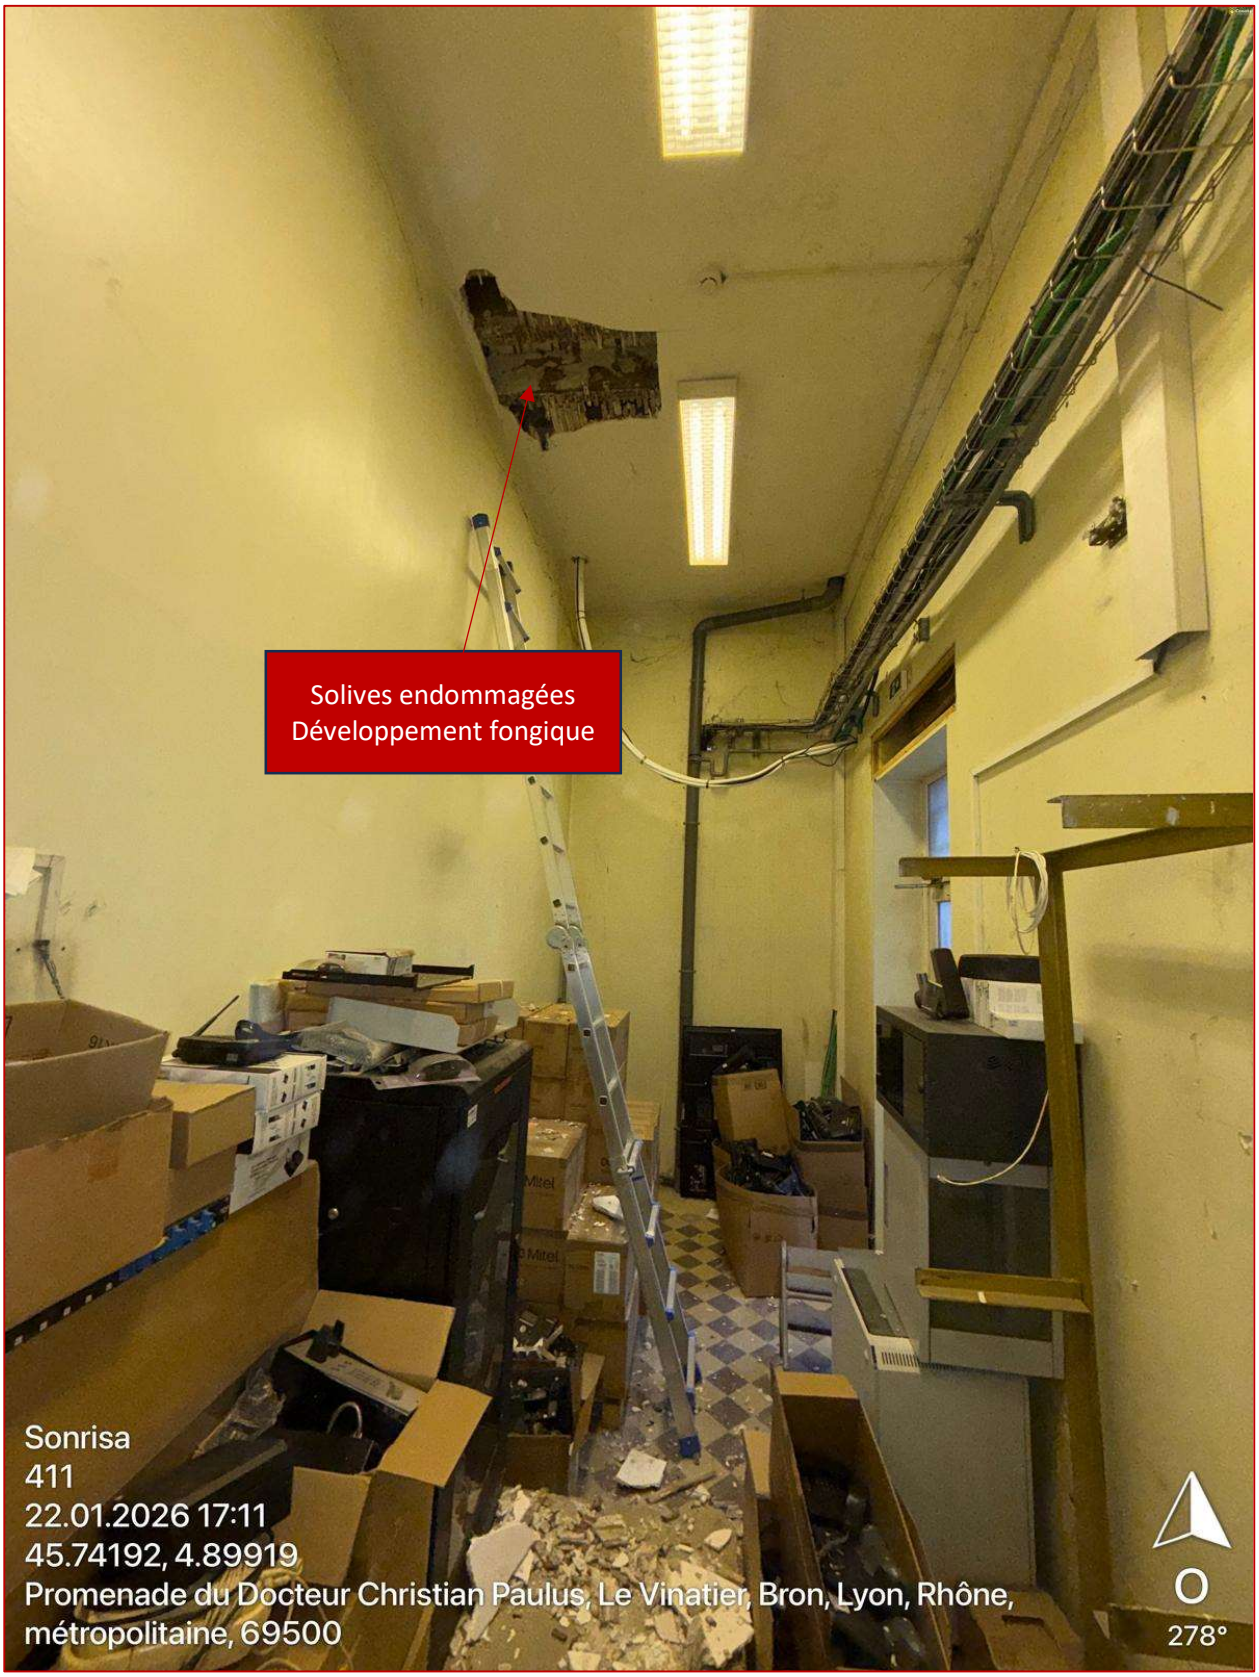
Les désordres repérés affectent le plancher bois support des sanitaires du R+1 de l'aile Sud :

Solives endommagées
Développement fongique
Sonrisa
411
22.01.2026 17:11
45.74192, 4.89919
Promenade du Docteur Christian Paulus, Le Vinatier, Bron, Lyon, Rhône, métropolitaine, 69500
O
278°

Numérotation et désordre	Type d'élément	Classification	Mise sous surveillance	Mesures conservatoires d'urgence nécessaires	Travaux de confortement nécessaires	Délai maximum recommandé	Cause(s)
01 **Affaissement du plancher -** Attaque fongique des bois (solives, platelage, latti)	Plancher bois tradi	**(9)**	Oui	Oui	Oui	Immédiat	Usure courante, hygrométrie de la pièce

Les désordres présentés dans cette note sont classés en catégorie 9 (critique). La stabilité du plancher est remise en cause à court terme. Nous recommandons au maitre d'ouvrage de condamner l'accès aux sanitaires jusqu'à la mise en place de l'étaiement.

Recommandations d'urgence	Recommandations de travaux définitifs
- Etaiement du plancher bois (Ph RDC) - Contrôle périodique de l'étaiement jusqu'au démarrage des travaux de réparation.	- Traitement anti-gongique de profondeur - Renforcement du plancher par profilés bois ou métalliques - Réfection du fx-plafond coupe-feu (Ou réfection complète du plancher-solution béton armé) VOIR PRECONISATION DU RAPPORT D'AUDIT GENERAL
