Pré-rapport de repérage des matériaux et produits contenant de l'amiante avant réalisation de travaux dans un immeuble bâti

Adresse : 95 Boulevard Pinel 69500 BRON

Désignation : BATIMENT 411

Date du rapport : 02/12/2025

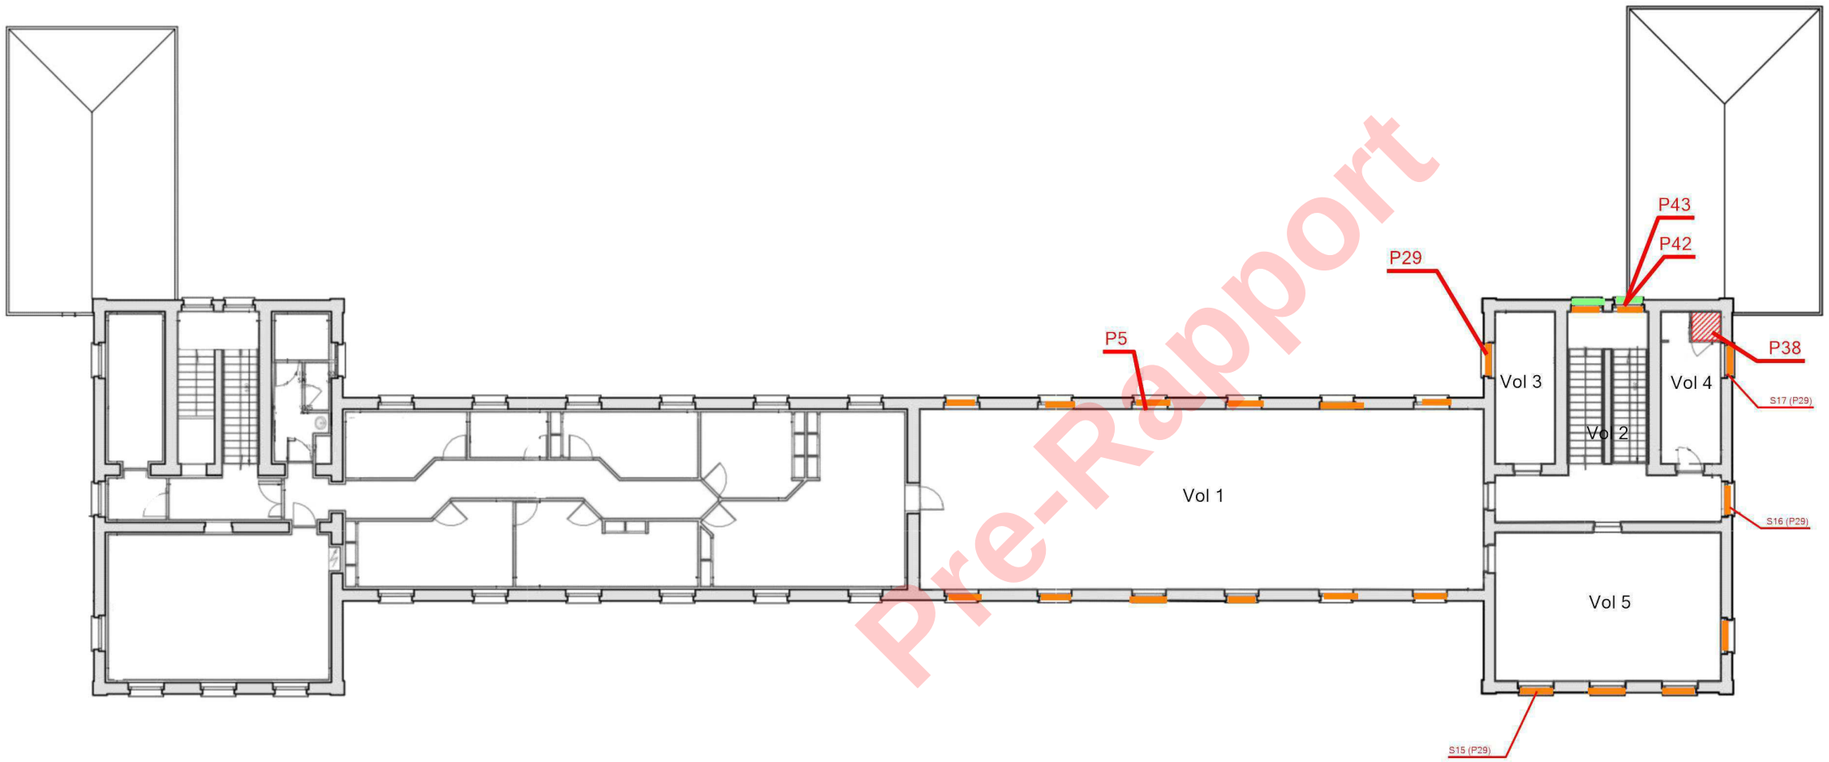
R+2 - MPCA TOUTES CATÉGORIES CONFONDUES

Dans le cadre de la mission objet du présent rapport, il a été repéré des matériaux et produits contenant de l'amiante.

Localisation	Catégorie	Composant	Partie de composant	Sur avis / réf prél.
Vol 1	Façades	Menuiseries	Mastic vitrier	P5
Vol 3	Façades	Menuiseries	Mastic vitrier	P29
Vol 5	Façades	Menuiseries	Mastic vitrier	P29
Vol 2	Façades	Menuiseries	Mastic vitrier	P29
Vol 4	Façades	Menuiseries	Mastic vitrier	P29
Vol 4	Revêtement de sol	Revêtement de sol	Dalles plastiques	P38
Vol 2	Façades	Menuiseries	Mastic vitrier	P42
Vol 2	Façades	Menuiseries	Mastic vitrier	P43

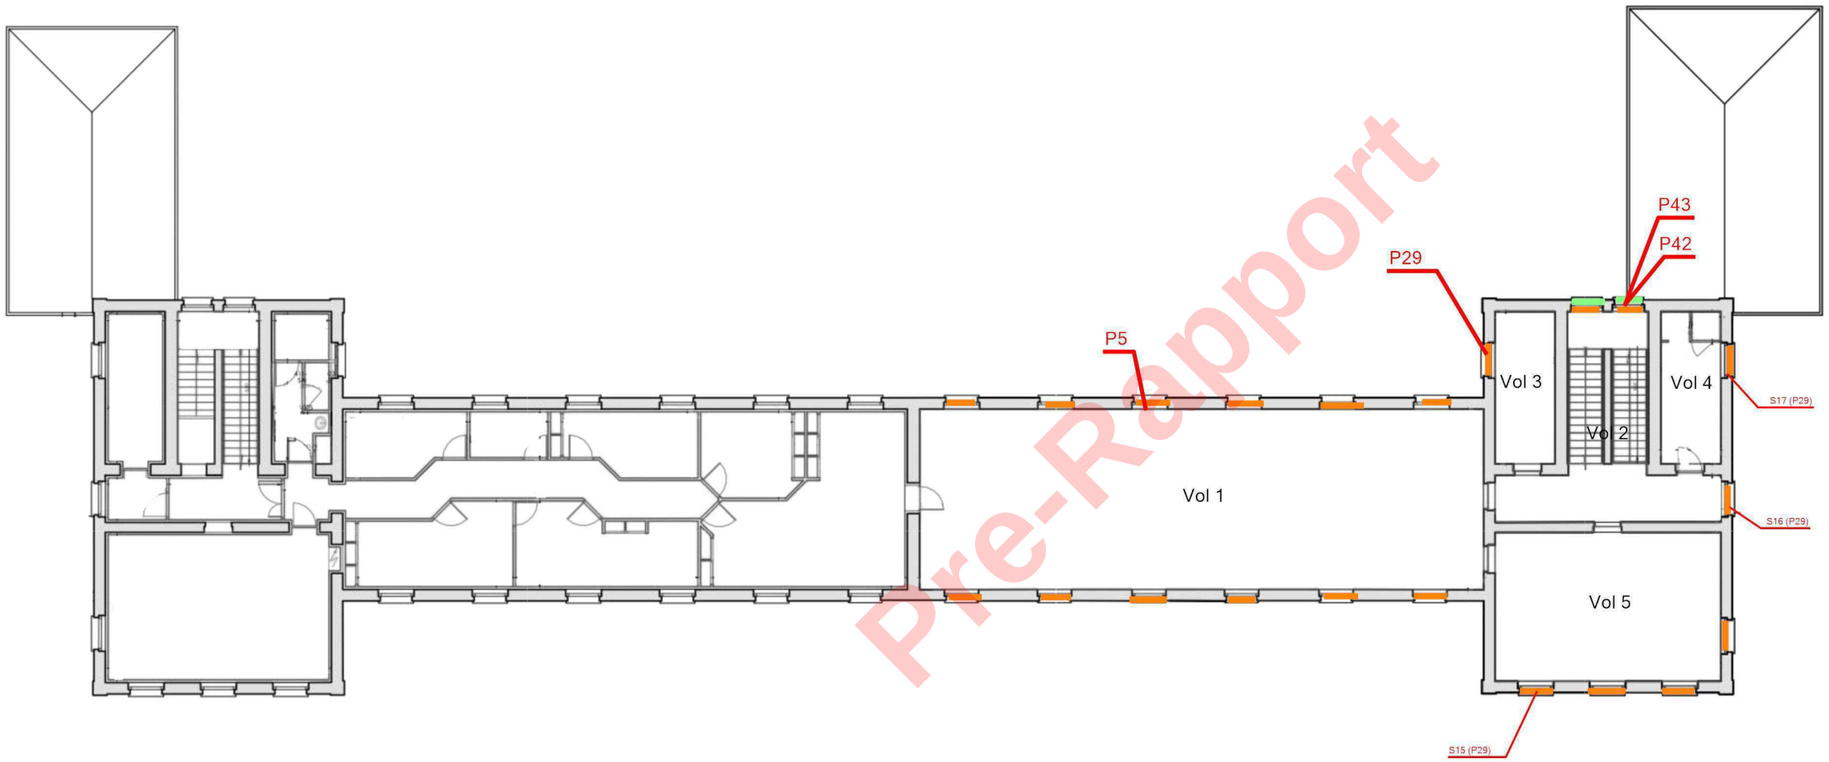
R+2 - MPCA FAÇADES

Plan	Localisation	Composant	Partie composant	Réf action	Observation	Précision loc.	Ref photo	Ref Prél.	Descriptif	Résultat	Conclusion
R+2	Vol 1	Menuiseries	Mastic vitrier	P5	Réalisation d'un prélevement	Mastic vitrier effritable sur battants	002EX 03142 3 n°5 - 1	P5	Peinture / Mastic - Effritable / Effritable - Blanc / Beige	Positif	Présence sur analyse
R+2	Vol 1	Menuiseries	Mastic vitrier	P5	Sondage et extension de la ZPSO du prélèvement P5	Mastic vitrier effritable sur battants	002EX 03142 3 n°5 - 1	P5	Peinture / Mastic - Effritable / Effritable - Blanc / Beige	Positif	Présence sur analyse

R+2	Vol 3	Menuiseries	Mastic vitrier	P29	Réalisation d'un prélevement	Mastic vitrier effritable sur battants	002EX 03142 3 n°29 - 1	P29	Peinture / Mastic - Effritable / Effritable - Jaune / Gris	Positif	Présence sur analyse
R+2	Vol 5	Menuiseries	Mastic vitrier	S15 (P29)	Sondage et extension de la ZPSO du prélèvement P29	Mastic vitrier effritable sur battants	002EX 03142 3 n°29 - 1	P29	Peinture / Mastic - Effritable / Effritable - Jaune / Gris	Positif	Présence sur analyse

R+2	Vol 2	Menuiseries	Mastic vitrier	P42	Réalisation d'un prélevement	Mastic vitrier effritable sur battants	002EX03142 3 n°42 - 1	P42	Peinture / Mastic - Effritable / Effritable - Gris / Beige	Positif	Présence sur analyse

Plan	Localisation	Composant	Partie composant	Réf action	Observation	Précision loc.	Ref photo	Ref Prél.	Descriptif	Résultat	Conclusion
R+2	Vol 2	Menuiseries	Mastic vitrier	P42	Sondage et extension de la ZPSO du prélèvement P42	Mastic vitrier effritable sur battants	002EX 03142 3 n°42 - 1	P42	Peinture / Mastic - Effritable / Effritable - Gris / Beige	Positif	Présence sur analyse
R+2	Vol 2	Menuiseries	Mastic vitrier	P43	Réalisation d'un prélevement	Mastic vitrier effritable sur imposte	002EX 03142 3 n°43 - 1	P43	Matériau / Mastic - Effritable / Effritable - Blanc / Gris	Positif	Présence sur analyse
R+2	Vol 2	Menuiseries	Mastic vitrier	P43	Sondage et extension de la ZPSO du prélèvement P43	Mastic vitrier effritable sur imposte	002EX 03142 3 n°43 - 1	P43	Matériau / Mastic - Effritable / Effritable - Blanc / Gris	Positif	Présence sur analyse

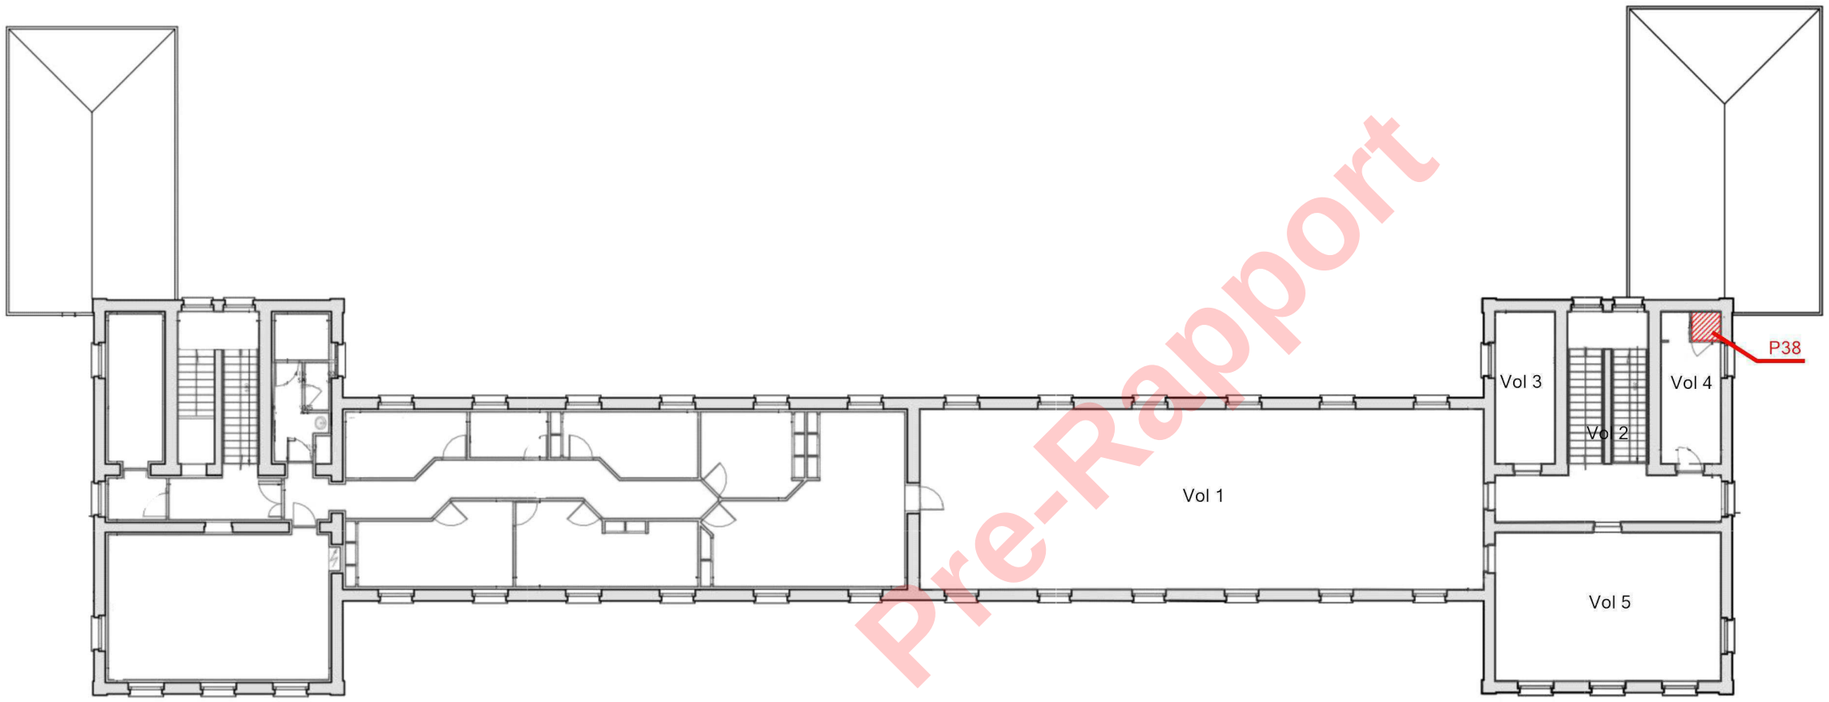
R+2 - MPCA REVÊTEMENT DE SOL

R+2	Vol 3	Revêtement de sol	Colles de carrelage	P22	Réalisation d'un prélevement	Carrelage moucheté + colle grise	002EX03142 3 n°22 - 1	P22	Colle - Dur - Gris	Négatif	Négatif sur analyse
R+2	Vol 4	Revêtement de sol	Dalles plastiques	P38	Réalisation d'un prélevement	Dalles plastiques	002EX03142 3 n°38 - 1	P38	Revêtement / Colle - Dur / Souple - Gris / Jaune	Positif	Présence sur analyse

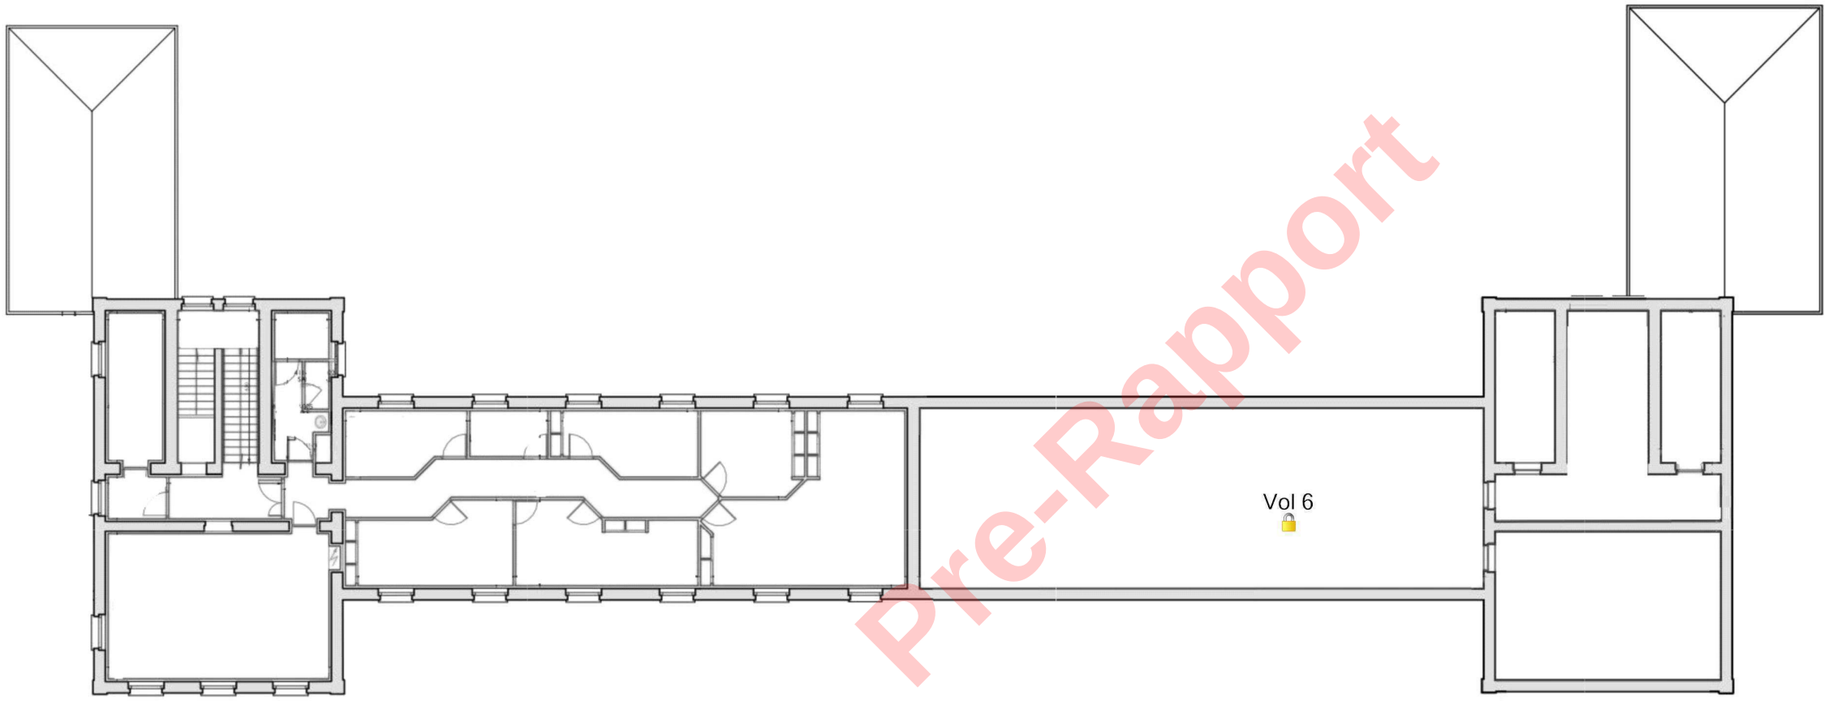
COMBLES - PLAN DE REPÉRAGE - ACTIONS MENÉES

Localisation / Désignation	Justification	Investigation complémentaire restant à réaliser
Combles - Vol 6	Risque sanitaire ou physique avéré	Plancher instable

Localisation	Materiau	Justification	Investigation complémentaire restant à réaliser	Moyen d'acces à mettre en oeuvre
Combles - Vol 6		Risque sanitaire ou physique avéré	Plancher instable

L'attention du donneur d'ordre/maître d'ouvrage/propriétaire est attirée sur le fait qu'en présence de locaux ou de partie de locaux non visités, de composants ou de parties de composant non inspectés faisant partie du périmètre et du programme des travaux, l'information sur la présence ou l'absence d'amiante ne peut être considérée comme exhaustive et ses obligations réglementaires de repérage définies aux articles R4412 - 97 et suivants du Code du travail ne sont pas remplies. Des investigations approfondies complémentaires seront à réaliser lorsque ces locaux/ parties de locaux, composant ou partie de composant seront accessibles de manière sécurisée.
