# Rapport de mission de repérage des matériaux et produits contenant de l'amiante avant réalisation de travaux dans un immeuble bâti

125 rue Saunerie
**(Logement 3ème Etage)**
04200 SISTERON (France)

**Date du rapport :** 11/03/2026

**Référence du dossier :** 2603CPAAI - BI12220000003476

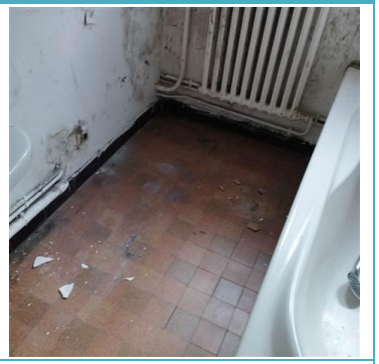
| N° de prélèvements | N° de composant *1 & Description opérateur | Localisation | Composant de la construction | Date du prélèvement | Résultat de l'analyse | Photo |
|---|---|---|---|---|---|---|
| P001 | Identifiant: ZPSO-001<br>Description: Mastic vitrier | Logement 3ème Etage - Séjour | 2 - Parois verticales extérieures et Façades - Menuiseries extérieures | 05/03/2026 | Absence d'amiante | |
| P002 | Identifiant: ZPSO-001<br>Description: Mastic vitrier | Logement 3ème Etage - Salle de bains | 2 - Parois verticales extérieures et Façades - Menuiseries extérieures | 05/03/2026 | Absence d'amiante | |

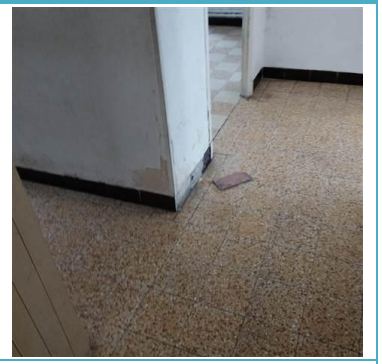
| N° de prélèvements | N° de composant *1 & Description opérateur | Localisation | Composant de la construction | Date du prélèvement | Résultat de l'analyse | Photo |
|---|---|---|---|---|---|---|
| P003 | Identifiant: ZPSO-002<br>Description: Enduit mur | Logement 3ème Etage - Cuisine | 3 - Parois verticales intérieures - Murs et cloisons maçonnés | 05/03/2026 | Absence d'amiante | |
| P004 | Identifiant: ZPSO-002<br>Description: Enduit mur | Logement 3ème Etage - Salle de bains | 3 - Parois verticales intérieures - Murs et cloisons maçonnés | 05/03/2026 | Absence d'amiante | |
| P005 | Identifiant: ZPSO-003<br>Description: Enduit plafond | Logement 3ème Etage - Cuisine | 4 - Plafonds et faux plafonds - Plafonds | 05/03/2026 | Absence d'amiante | |

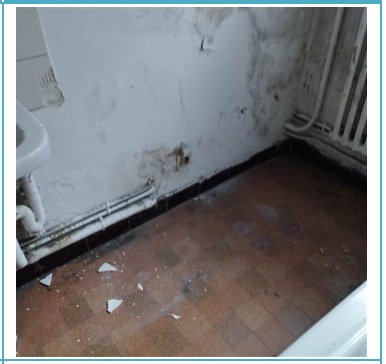
| N° de prélèvements | N° de composant *1 & Description opérateur | Localisation | Composant de la construction | Date du prélèvement | Résultat de l'analyse | Photo |
|---|---|---|---|---|---|---|
| P006 | Identifiant: ZPSO-003<br>Description: Enduit plafond | Logement 3ème Etage - Salle de bains | 4 - Plafonds et faux plafonds - Plafonds | 05/03/2026 | Absence d'amiante | |
| P007 | Identifiant: ZPSO-004<br>Description: Enduit plafond | Logement 3ème Etage - Séjour | 4 - Plafonds et faux plafonds - Plafonds | 05/03/2026 | Absence d'amiante | |
| P008 | Identifiant: ZPSO-004<br>Description: Enduit plafond | Logement 3ème Etage - Chambre 2 | 4 - Plafonds et faux plafonds - Plafonds | 05/03/2026 | Absence d'amiante | |

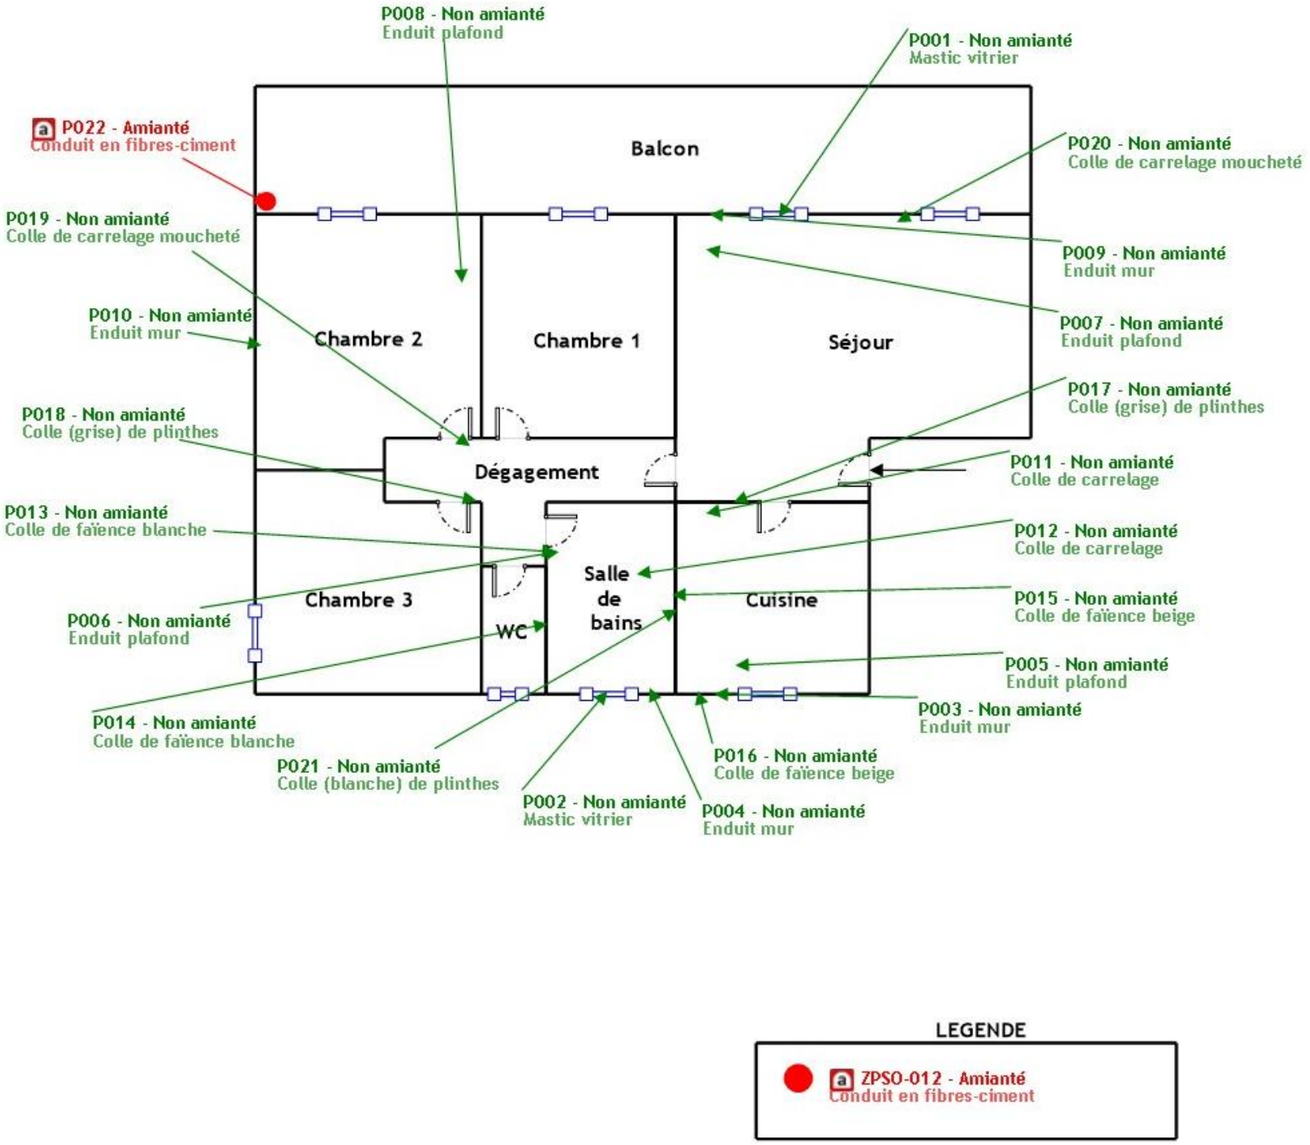
**Planche de repérage technique**

| Etage | Intitulé du plan |
|---|---|
| 3ème Etage | Logement 3ème Etage : Localisation des prélèvements |
