DOSSIER DE DIAGNOSTIC TECHNIQUE

7 Services Economiques et Techniques
5 BOULEVARD JEANNE D'ARC
21079 DIJON

AMIANTE : Dossier amiante avant réalisation de travaux dans un immeuble bâti

Rapport de repérage des matériaux et produits contenant de l'amiante avant réalisation de travaux dans un immeuble bâti

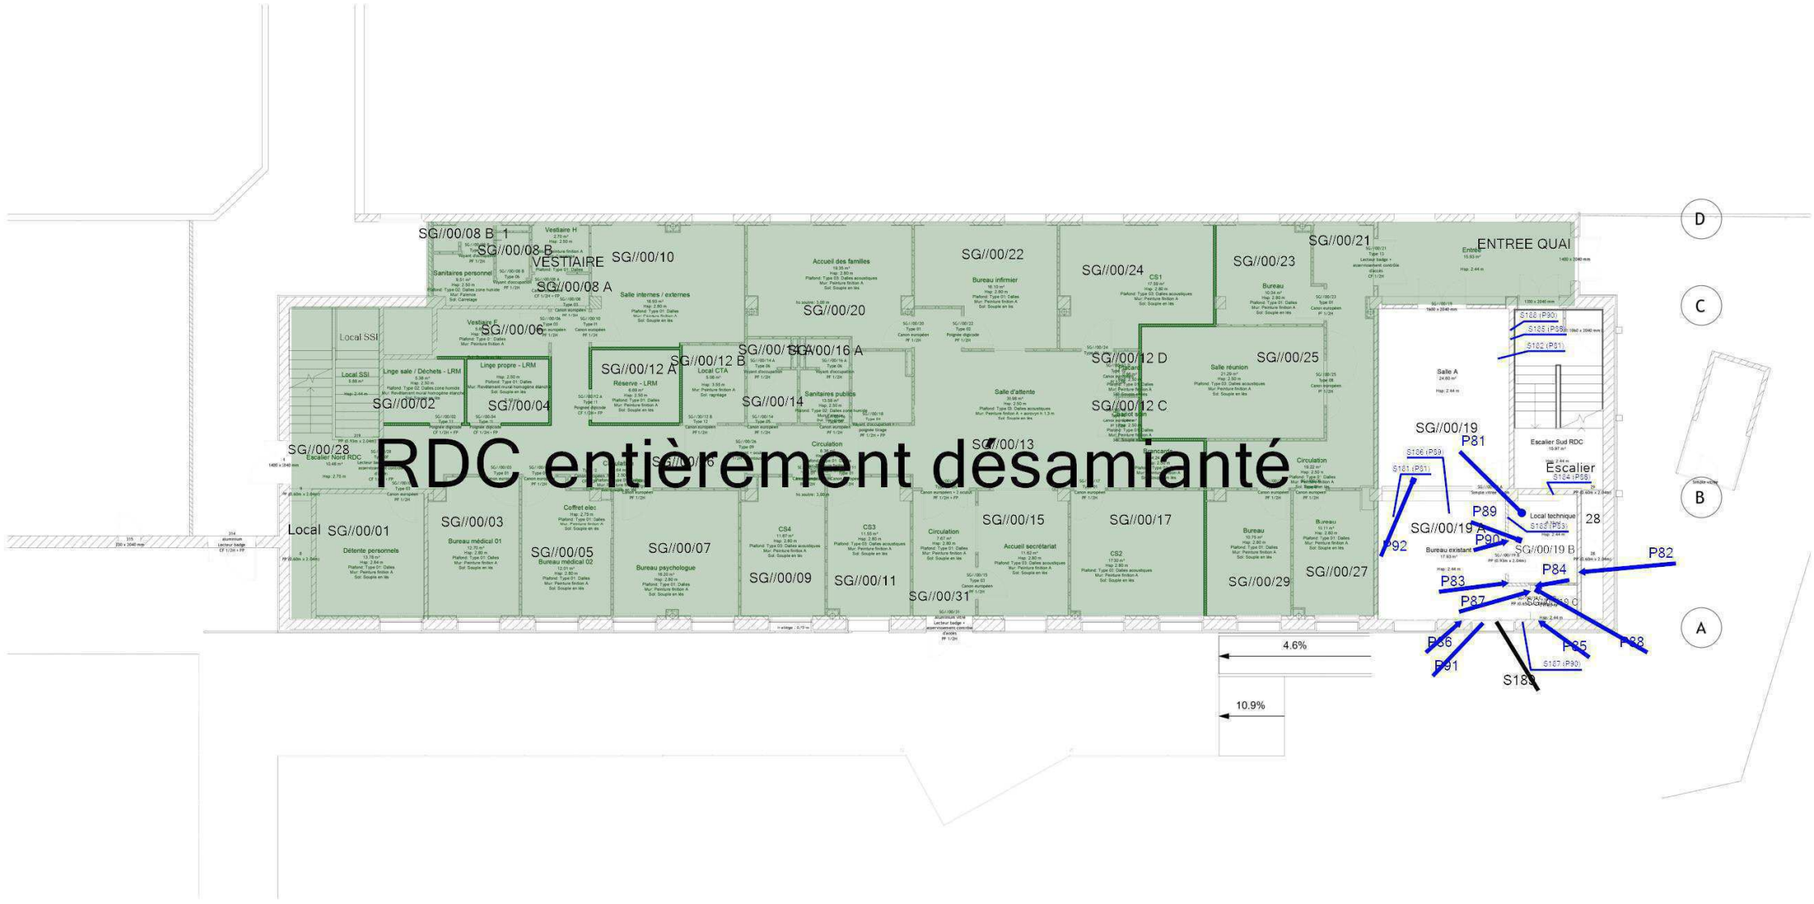
RDC - PLAN DE REPÉRAGE - ACTIONS MENÉES

P	Localisation dun prélèvement négatif
S	Localisation dun sondage négatif
	RDC entièrement désamianté

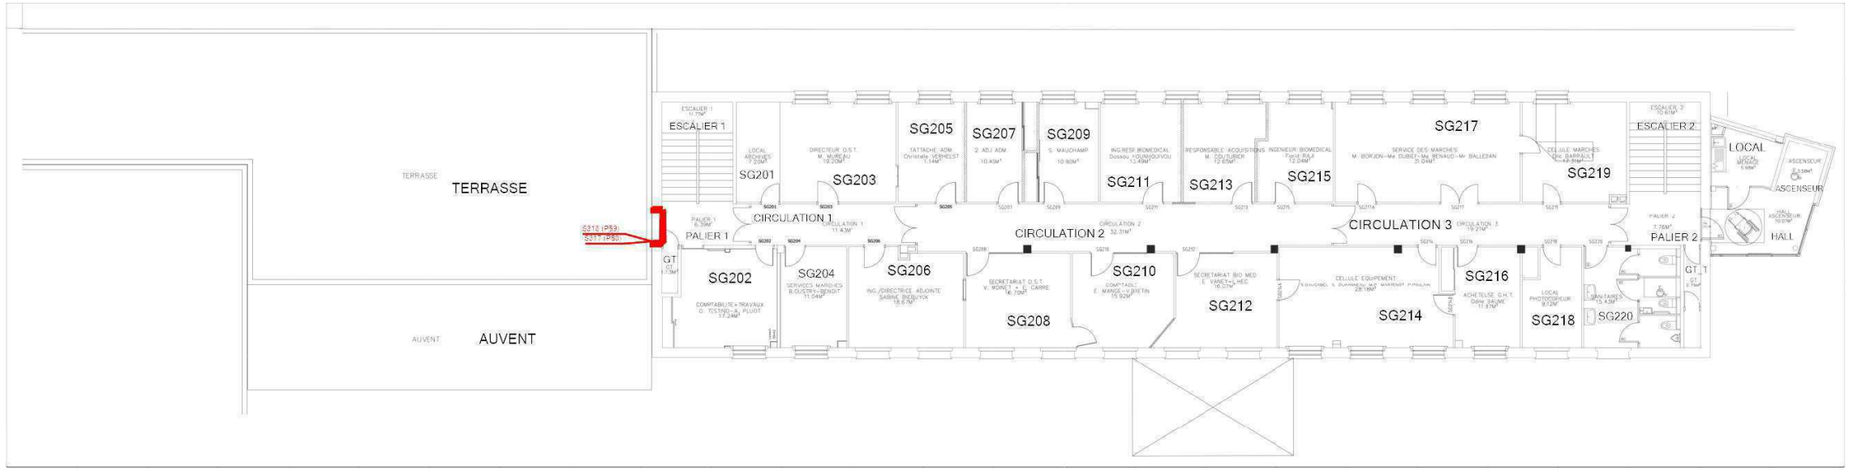
P60 : Joint détanchéïté
	P59 : Joint de structure
