DOSSIER TECHNIQUE AMIANTE

C.P.A.M. DE L'AUDE

SCES GENERAUX
11017 CARCASSONNE
Latitude : 43.212200 / Longitude : 2.359100

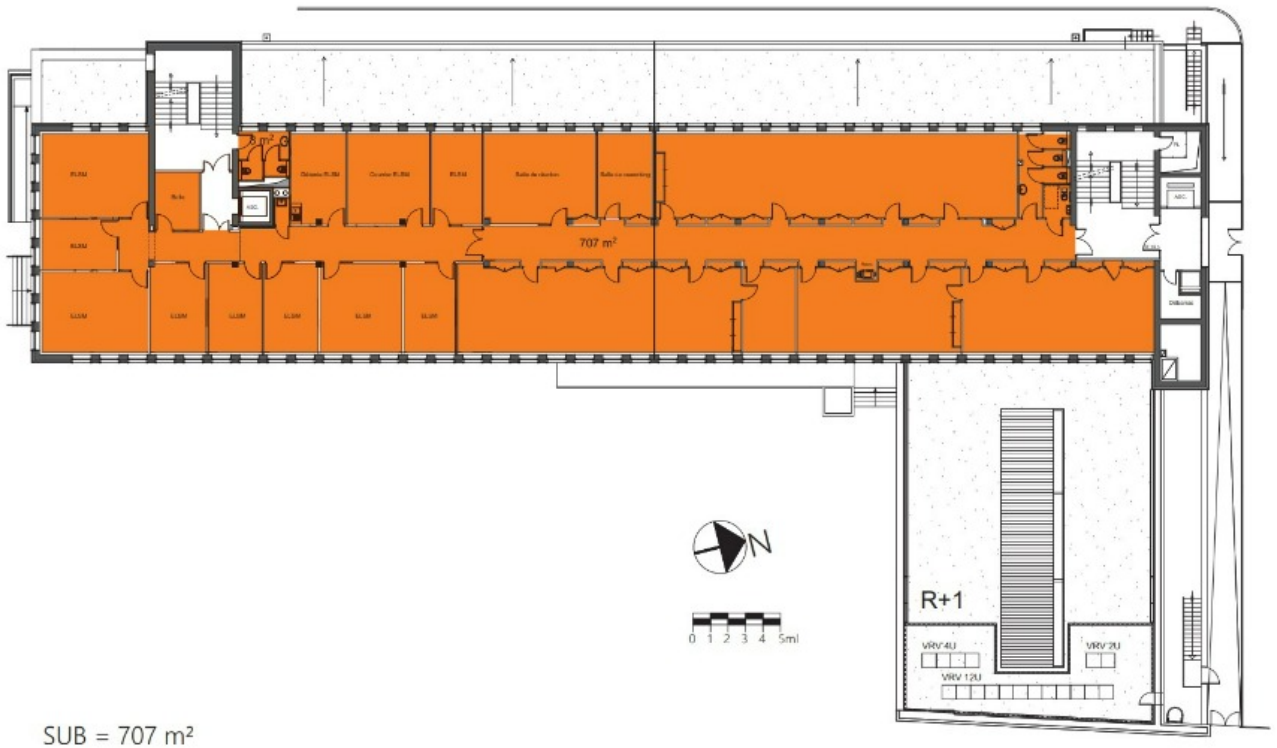
ADRESSE	C.P.A.M. DE L'AUDE SCES GENERAUX 11017 CARCASSONNE	
Localisation R+1	Date visite	Le 14/01/2026
	Auteur	Benjamin LACOME
	N° dossier	30147815/S2/1
	Planche	3 / 7
	Indice	1

SUB = 707 m²

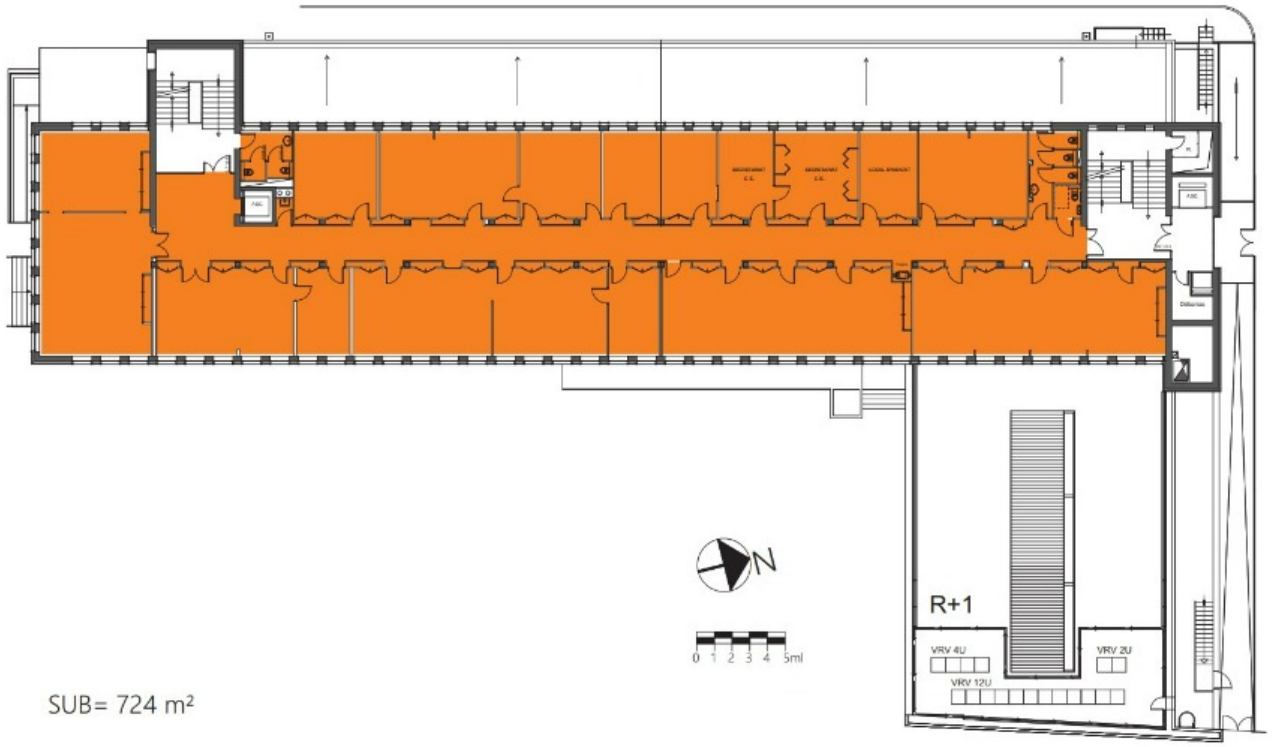
ADRESSE	C.P.A.M. DE L'AUDE SCES GENERAUX 11017 CARCASSONNE	
Localisation R+2	Date visite	Le 14/01/2026
	Auteur	Benjamin LACOME
	N° dossier	30147815/S2/1
	Planche	4 / 7
	Indice	1

SUB= 724 m²

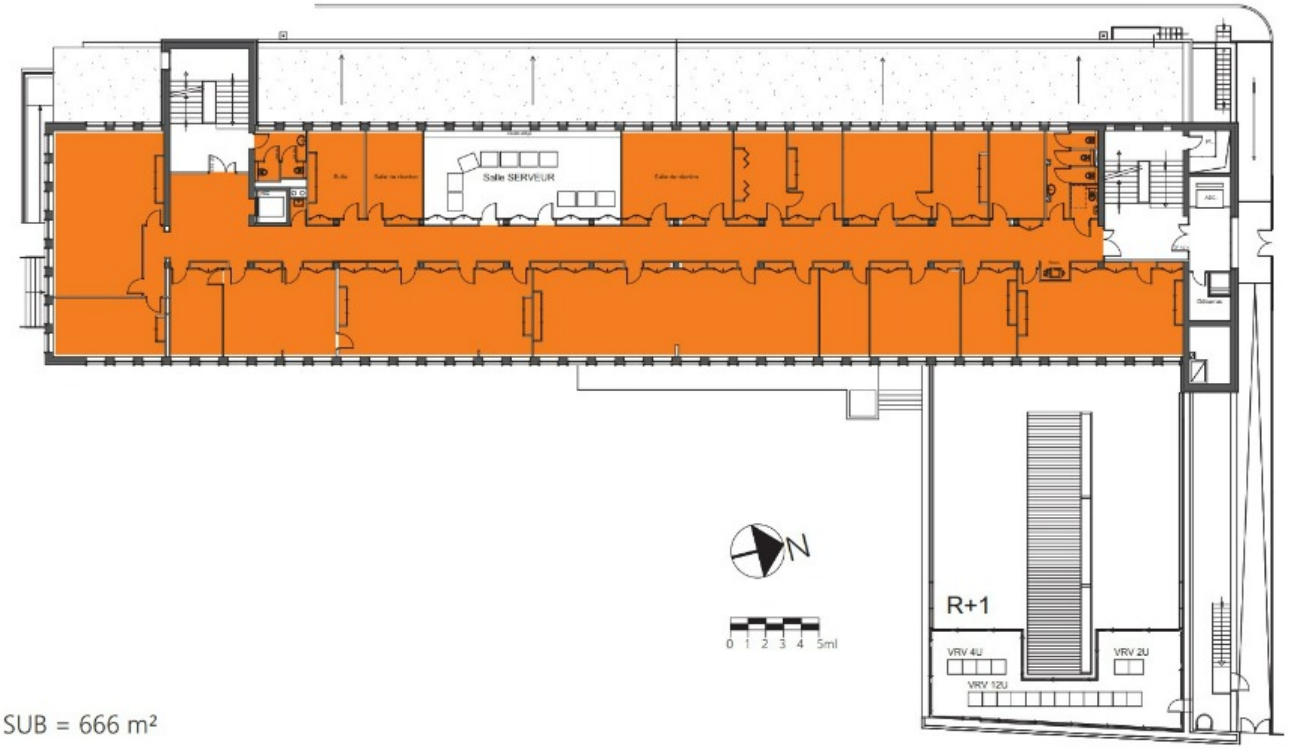
ADRESSE	C.P.A.M. DE L'AUDE SCES GENERAUX 11017 CARCASSONNE	
Localisation R+3	Date visite	Le 14/01/2026
	Auteur	Benjamin LACOME
	N° dossier	30147815/S2/1
	Planche	5 / 7
	Indice	1

SUB = 666 m²

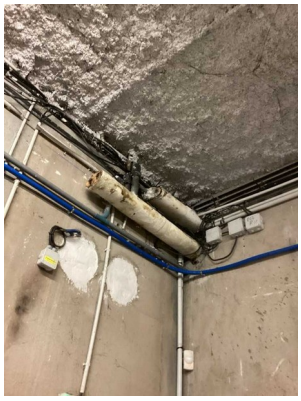
S10	ZPSO 3
SOUS - SOL -> ANCIENNE CHAUFFERIE DESAFECTEE

Conduits -> Enveloppes de calorifuges (Liste B) | Calorifugeages

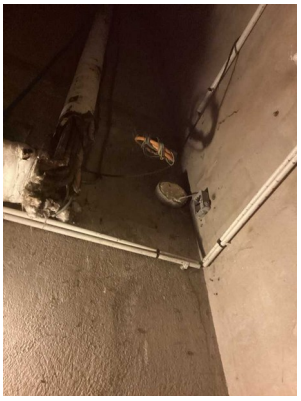
S8	ZPSO 9
SOUS - SOL -> LOCAL TECHNIQUE 5

Conduits -> Conduits (Liste B)

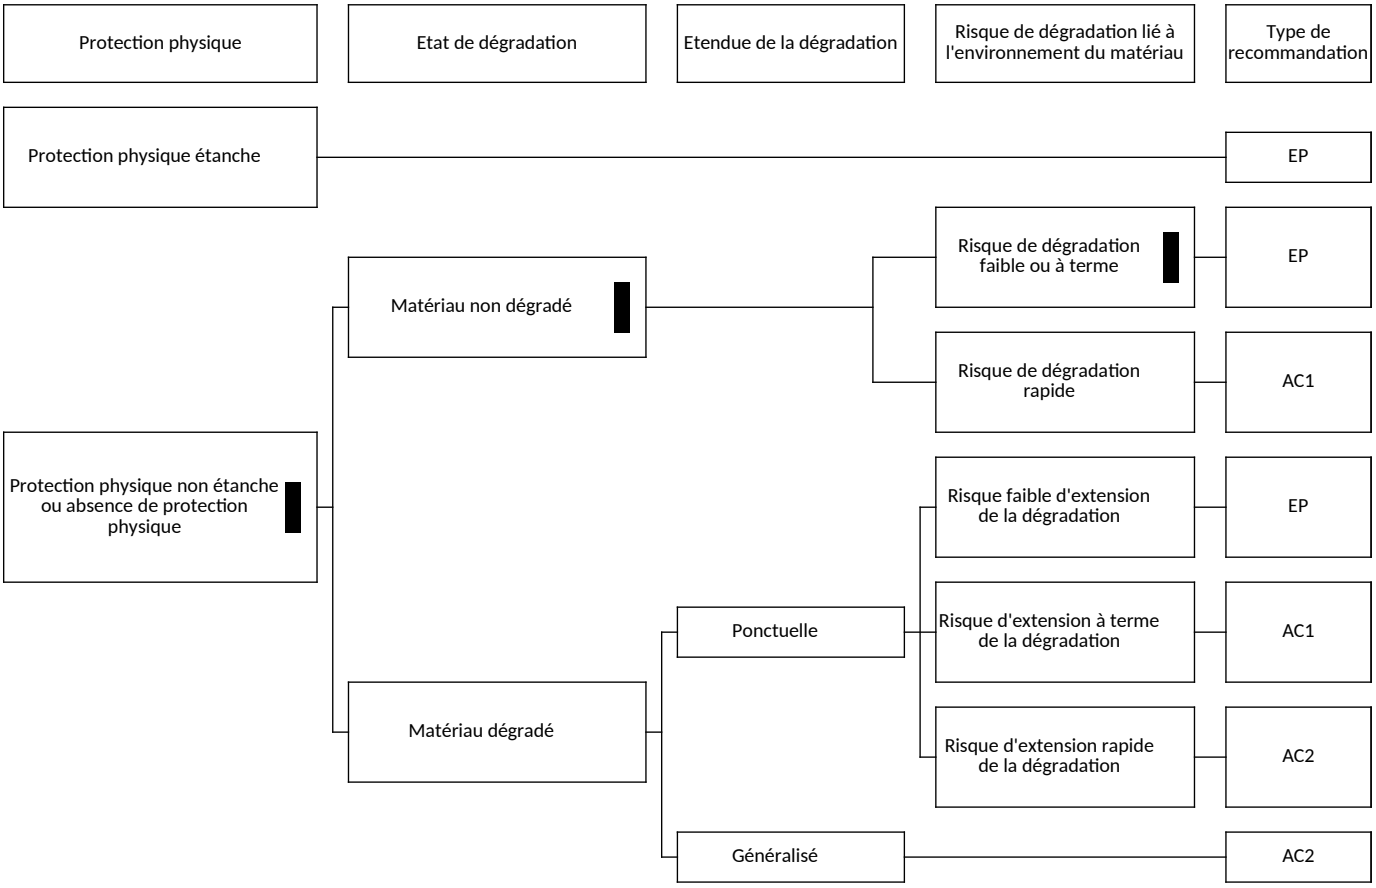
Grille d'évaluation de l'état de conservation de Conduits	
N° de dossier	30147815/S2/1/AM-RDTA_V1
Date de l'évaluation	14.01.2026
Bâtiment	C.P.A.M. DE L'AUDE
Local ou zone homogène	SOUS - SOL -> COUR ANGLAISE 2 - ZPSO 5

Résultat de la grille d'évaluation	Conclusion
EP	**Contrôler périodiquement l’état de conservation du matériau**

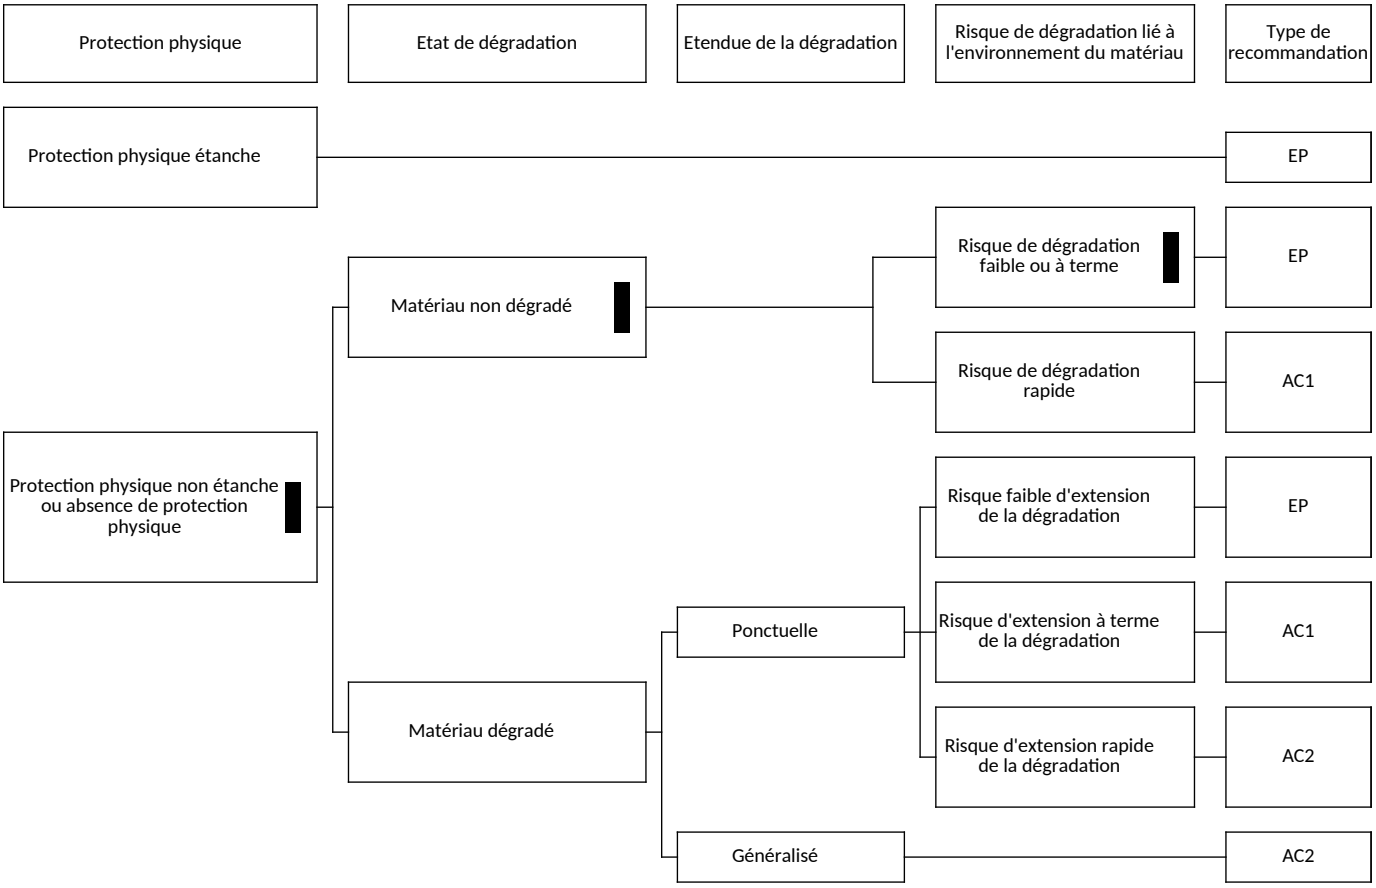
Grille d'évaluation de l'état de conservation de Conduits	
N° de dossier	30147815/S2/1/AM-RDTA_V1
Date de l'évaluation	14.01.2026
Bâtiment	C.P.A.M. DE L'AUDE
Local ou zone homogène	SOUS - SOL -> LOCAL TECHNIQUE 5 - ZPSO 9

Résultat de la grille d'évaluation	Conclusion
EP	**Contrôler périodiquement l'état de conservation du matériau**

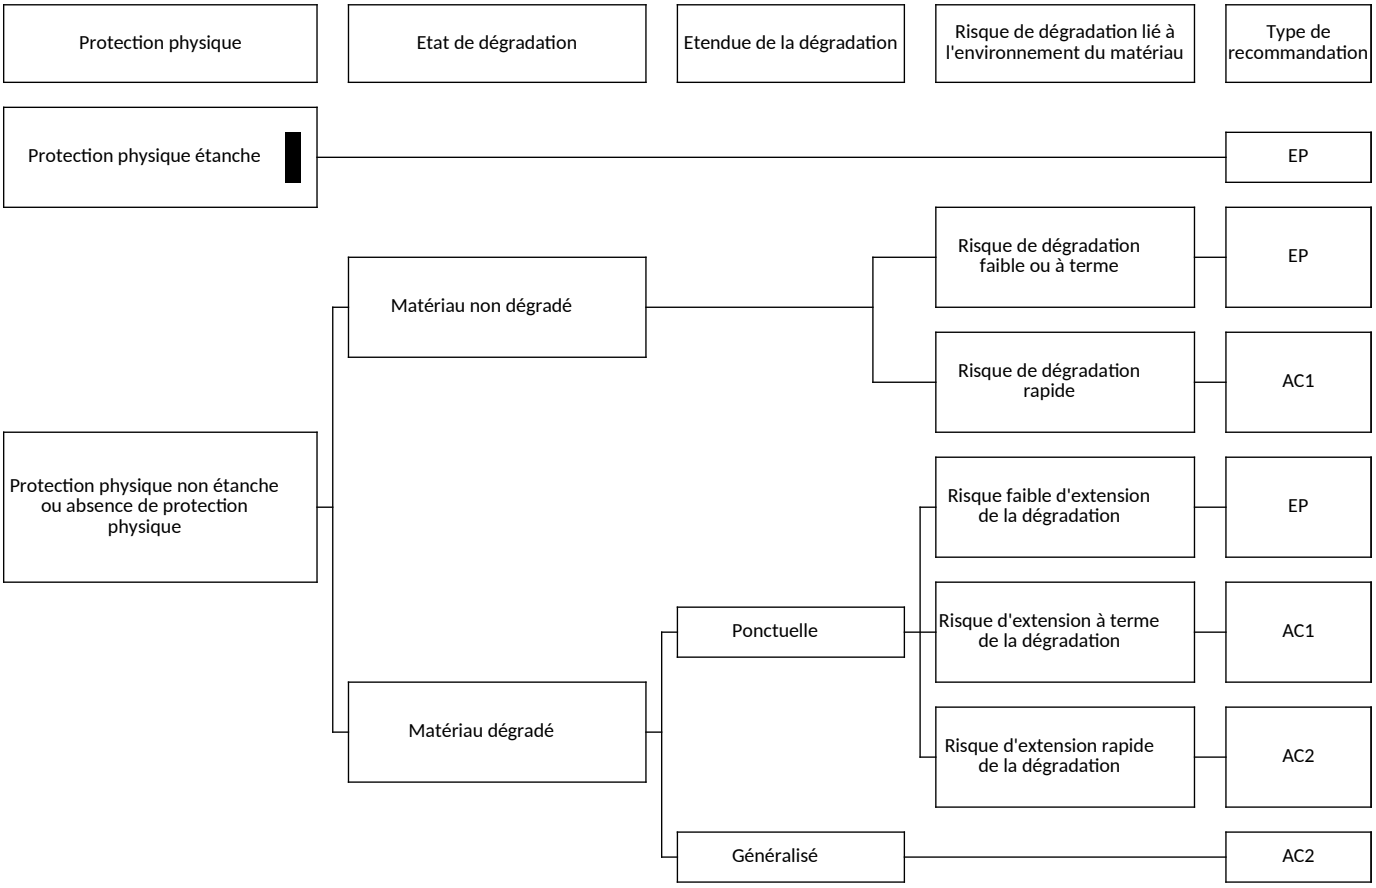
Grille d'évaluation de l'état de conservation de Conduits	
N° de dossier	30147815/S2/1/AM-RDTA_V1
Date de l'évaluation	14.01.2026
Bâtiment	C.P.A.M. DE L'AUDE
Local ou zone homogène	R+4 -> DEBARRAS - ZPSO 8

Résultat de la grille d'évaluation	Conclusion
EP	**Contrôler périodiquement l'état de conservation du matériau**

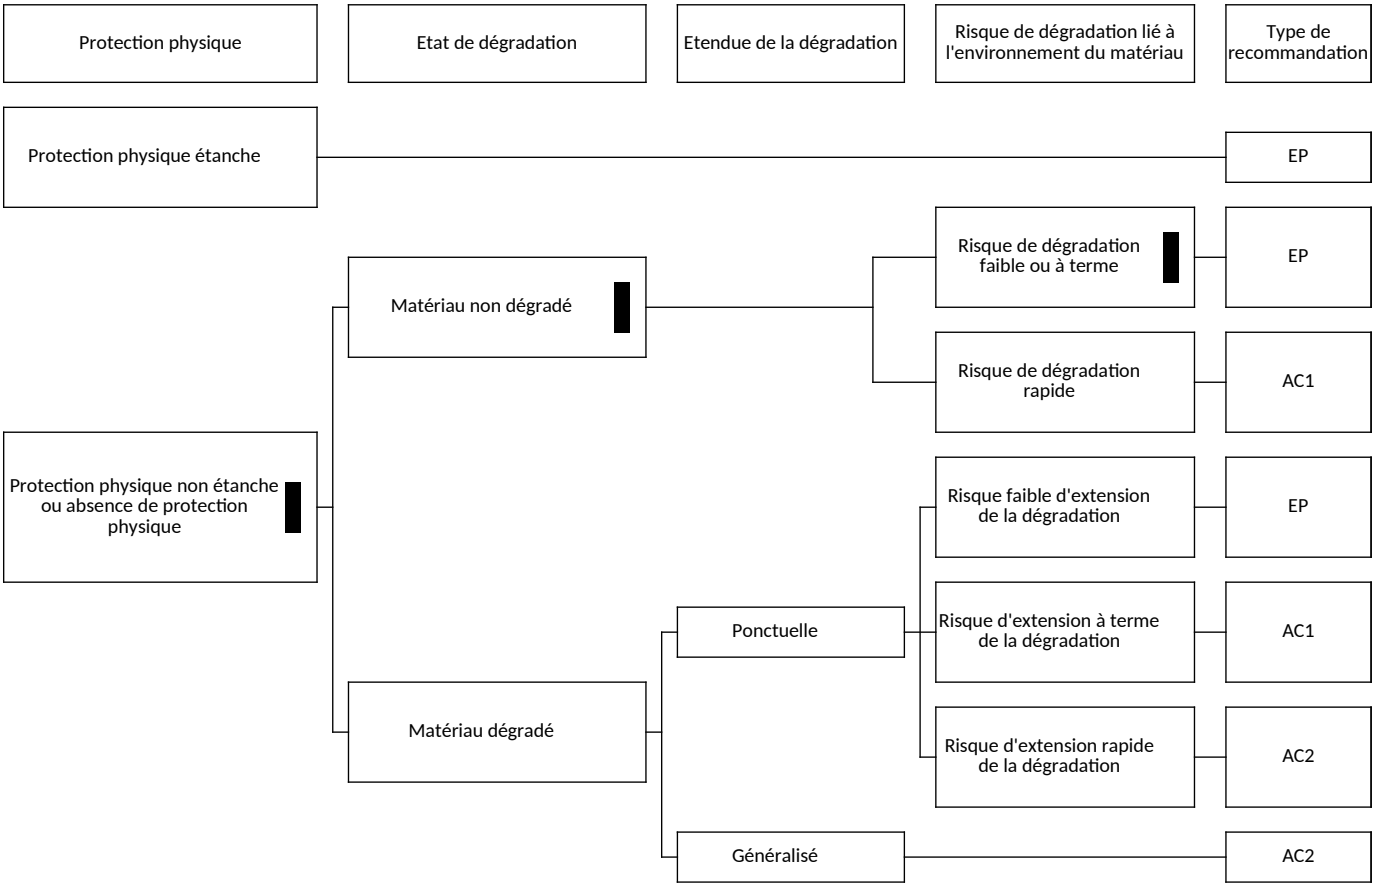
Grille d'évaluation de l'état de conservation de Conduits	
N° de dossier	30147815/S2/1/AM-RDTA_V1
Date de l'évaluation	14.01.2026
Bâtiment	C.P.A.M. DE L'AUDE
Local ou zone homogène	TOITURE - ZPSO 1

Résultat de la grille d'évaluation	Conclusion
EP	**Contrôler périodiquement l'état de conservation du matériau**

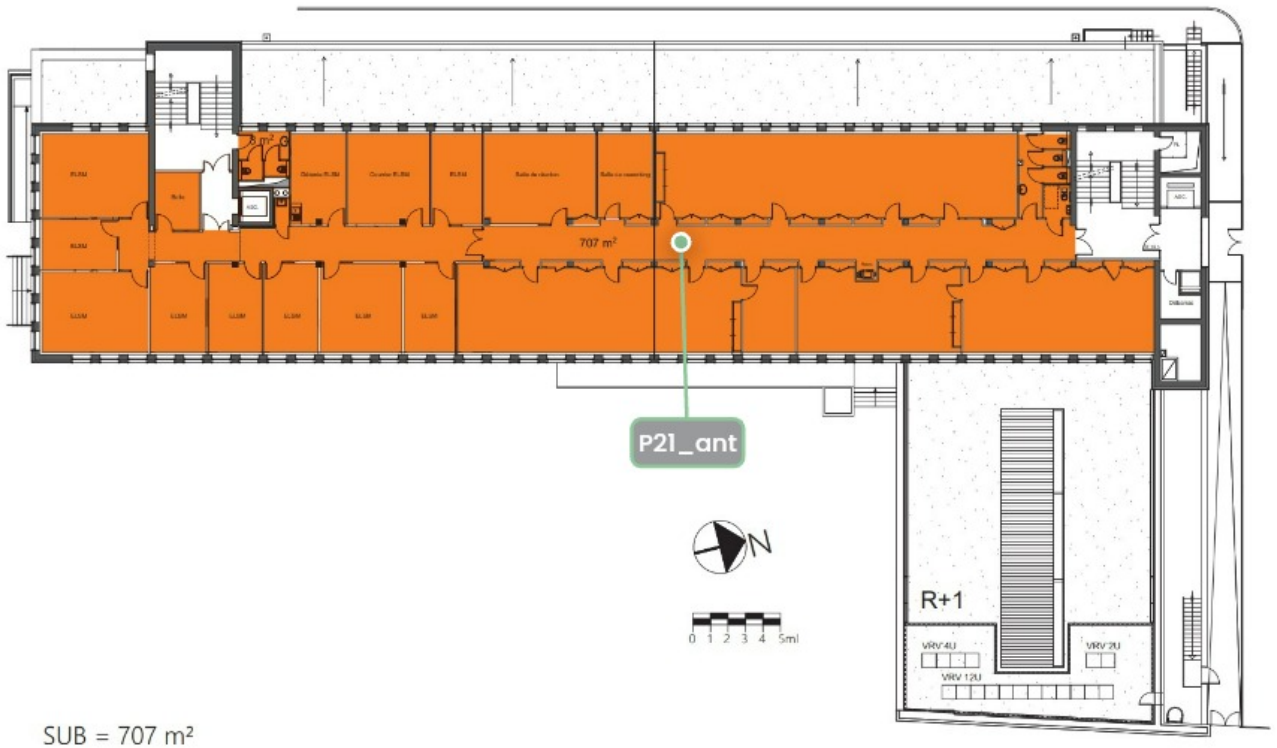
ADRESSE	C.P.A.M. DE L'AUDE SCES GENERAUX 11017 CARCASSONNE	
Localisation R+1	Date visite	Le 14/01/2026
	Auteur	Benjamin LACOME
	N° dossier	30147815/S2/1
	Planche	3 / 7
	Indice	1

SUB = 707 m²

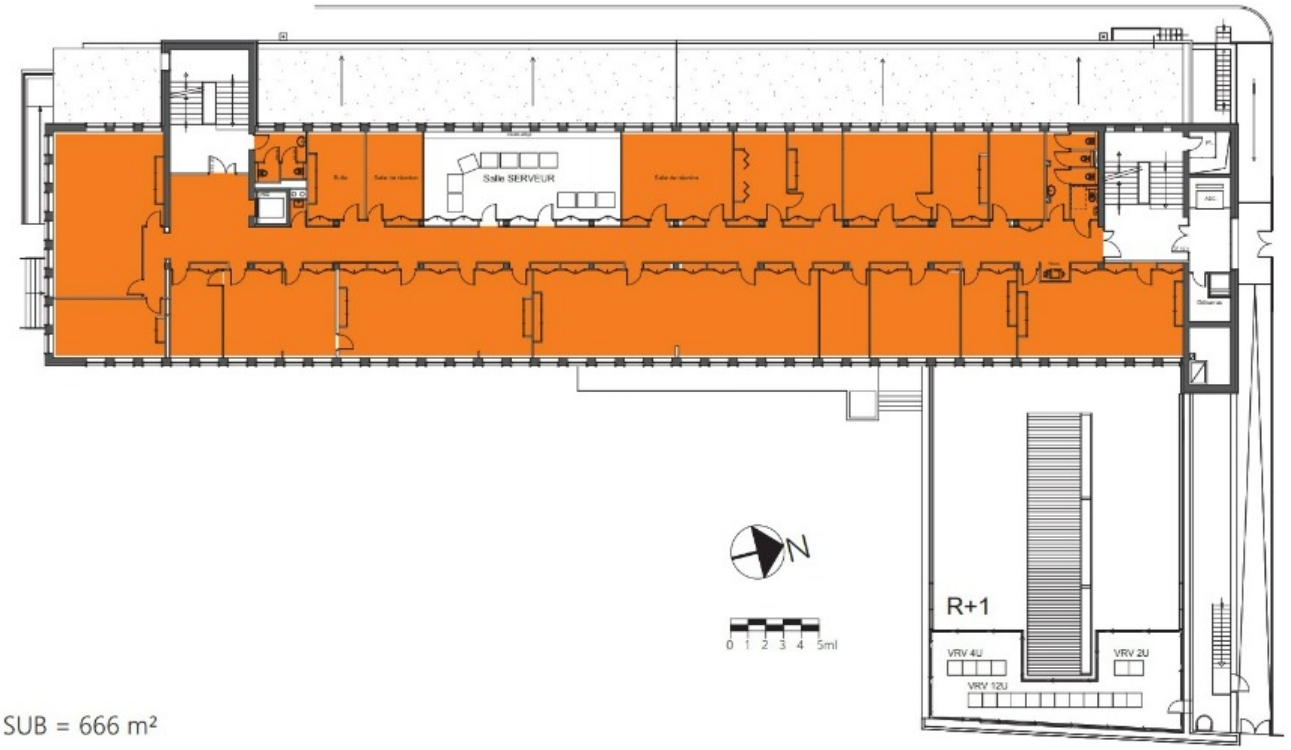
ADRESSE	C.P.A.M. DE L'AUDE SCES GENERAUX 11017 CARCASSONNE	
Localisation R+3	Date visite	Le 14/01/2026
	Auteur	Benjamin LACOME
	N° dossier	30147815/S2/1
	Planche	5 / 7
	Indice	1

SUB = 666 m²

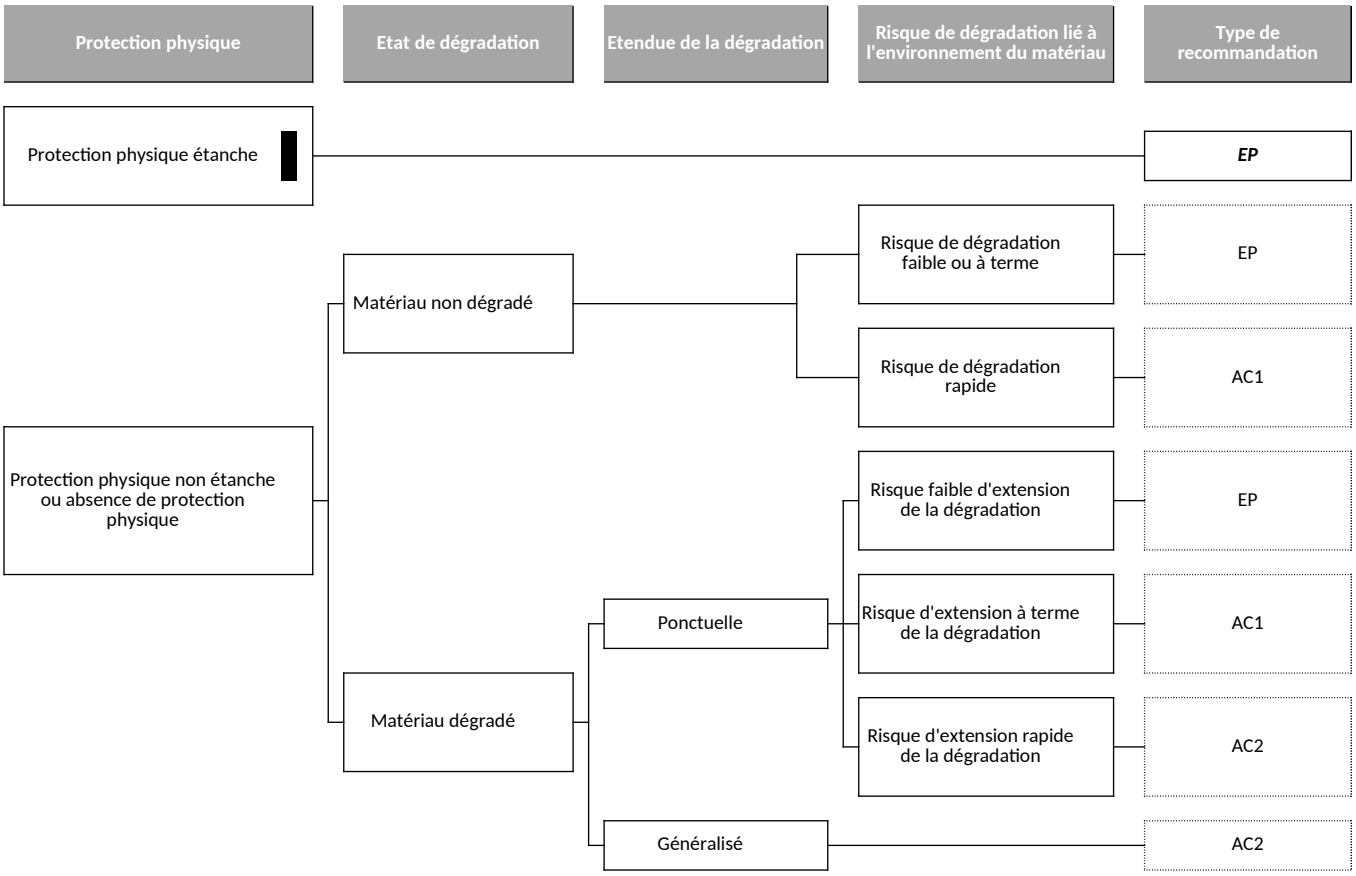
Grille d'évaluation de l'état de conservation : Conduits	
N° de dossier	30147815/S2/1/AM-DTA_V1
Date de l'évaluation	14.01.2026
Bâtiment	C.P.A.M. DE L'AUDE
Local / Zone homogène	TOITURE - ZPSO 1

Résultat de la grille d'évaluation	Conclusion
EP	**Contrôler périodiquement l'état de conservation du matériau**

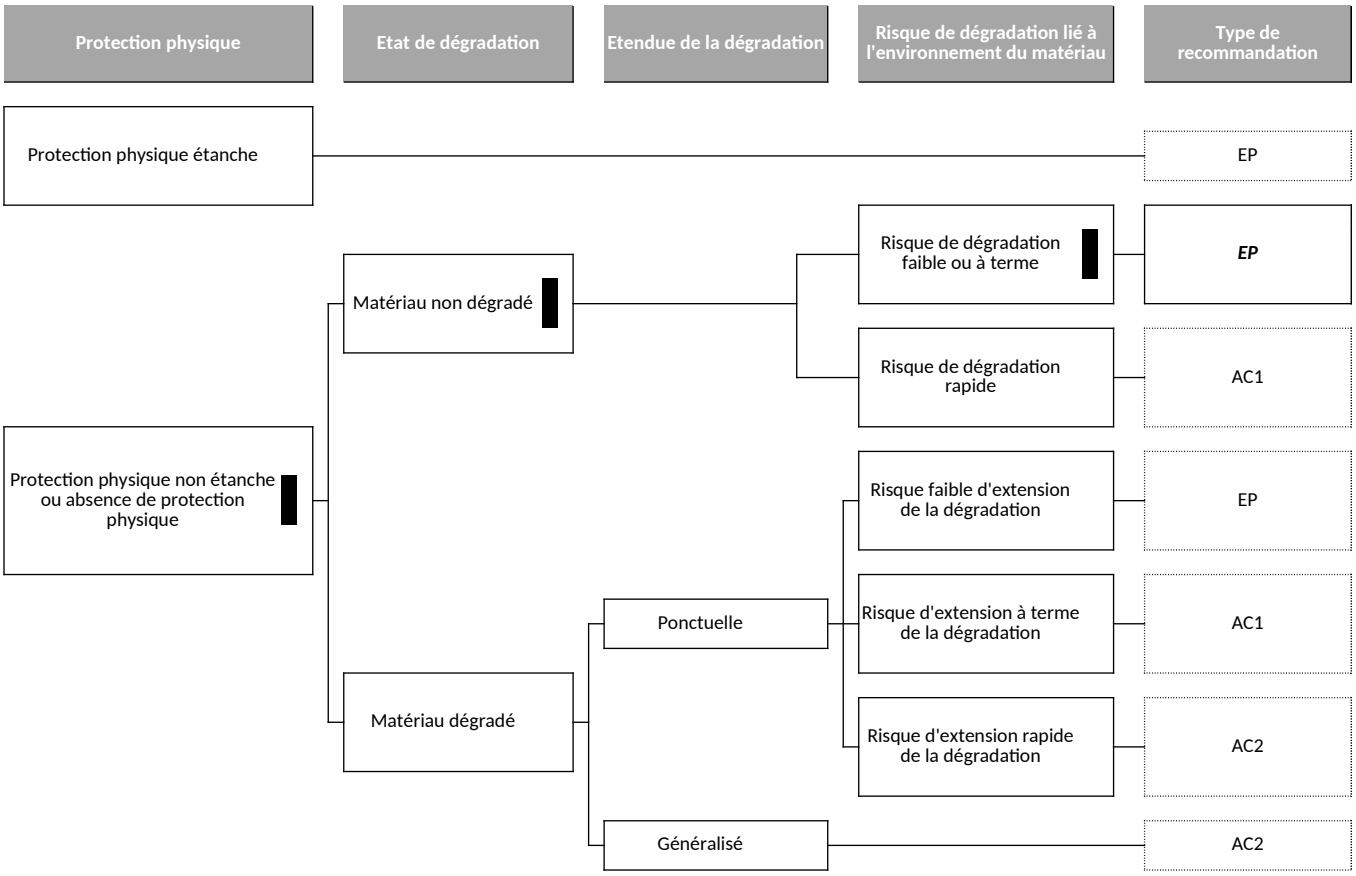
Grille d'évaluation de l'état de conservation : Conduits	
N° de dossier	30147815/S2/1/AM-DTA_V1
Date de l'évaluation	14.01.2026
Bâtiment	C.P.A.M. DE L'AUDE
Local / Zone homogène	TOITURE - ZPSO 2

Résultat de la grille d'évaluation	Conclusion
EP	**Contrôler périodiquement l'état de conservation du matériau**
