Rapport de repérage des matériaux et produits contenant de l'amiante avant réalisation de travaux dans un immeuble bâti

Nom du site : Batiment CANOPE

Immeuble bâti objet du repérage :
CANOPE
55 rue N D de recouvranc
45000 ORLEANS

Numéro d'affaire : 21390796
Référence du rapport : 21390796/S2.1.2.rev2.R
Annule et remplace : 21390796/S2.1.2.rev1 en date du 04/06/2024
Rédigé le : 07/10/2024
Par l'opérateur de repérage : Laurent EDMONT
Date de la commande : 12/02/2024

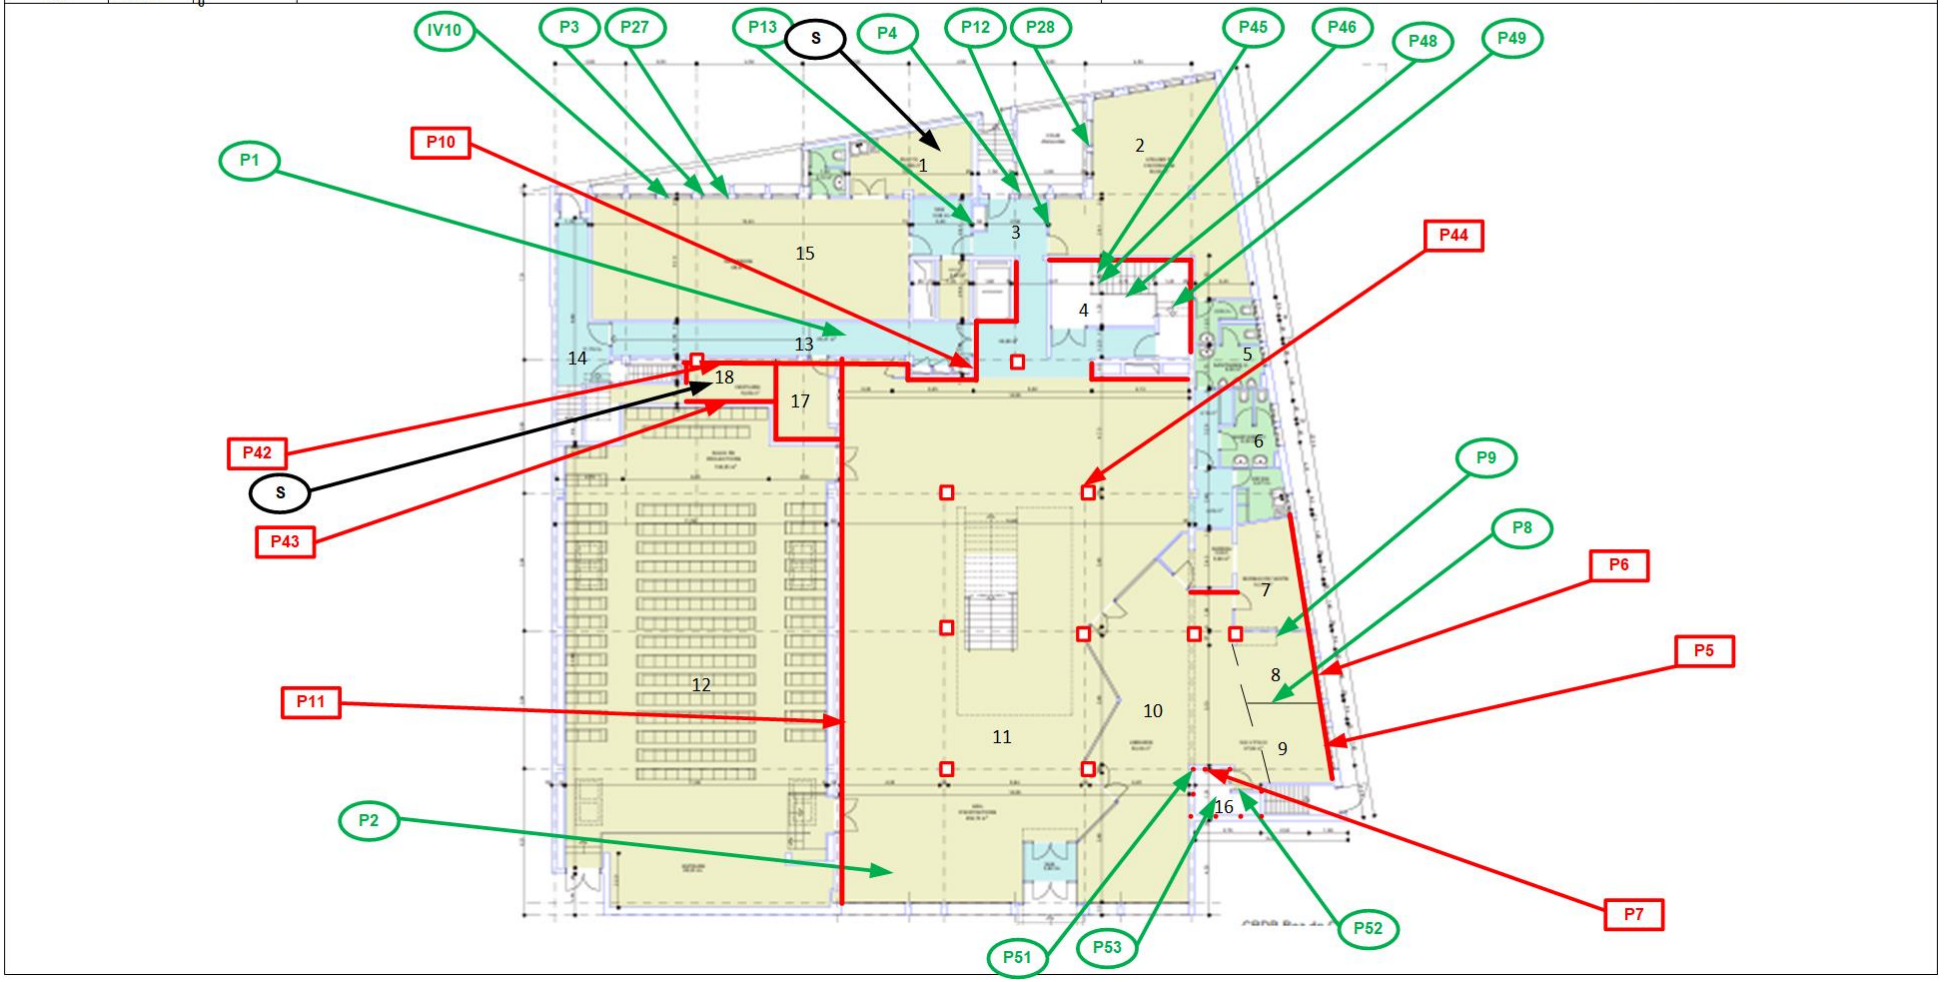
Planche de repérage (*la planche de repérage est indissociable du rapport*)		
Site : CANOPE	Adresse : 55 rue N D de recouvranc 45000 ORLEANS	Localisation : RDC
Réalisé par : Laurent EDMONT	N° de planche : 1 / 11

Matériaux et produits contenant de l'amiante :
- Enduit/peinture mur
- Enduit/peinture poteaux
- Panneaux collés sur cloisons

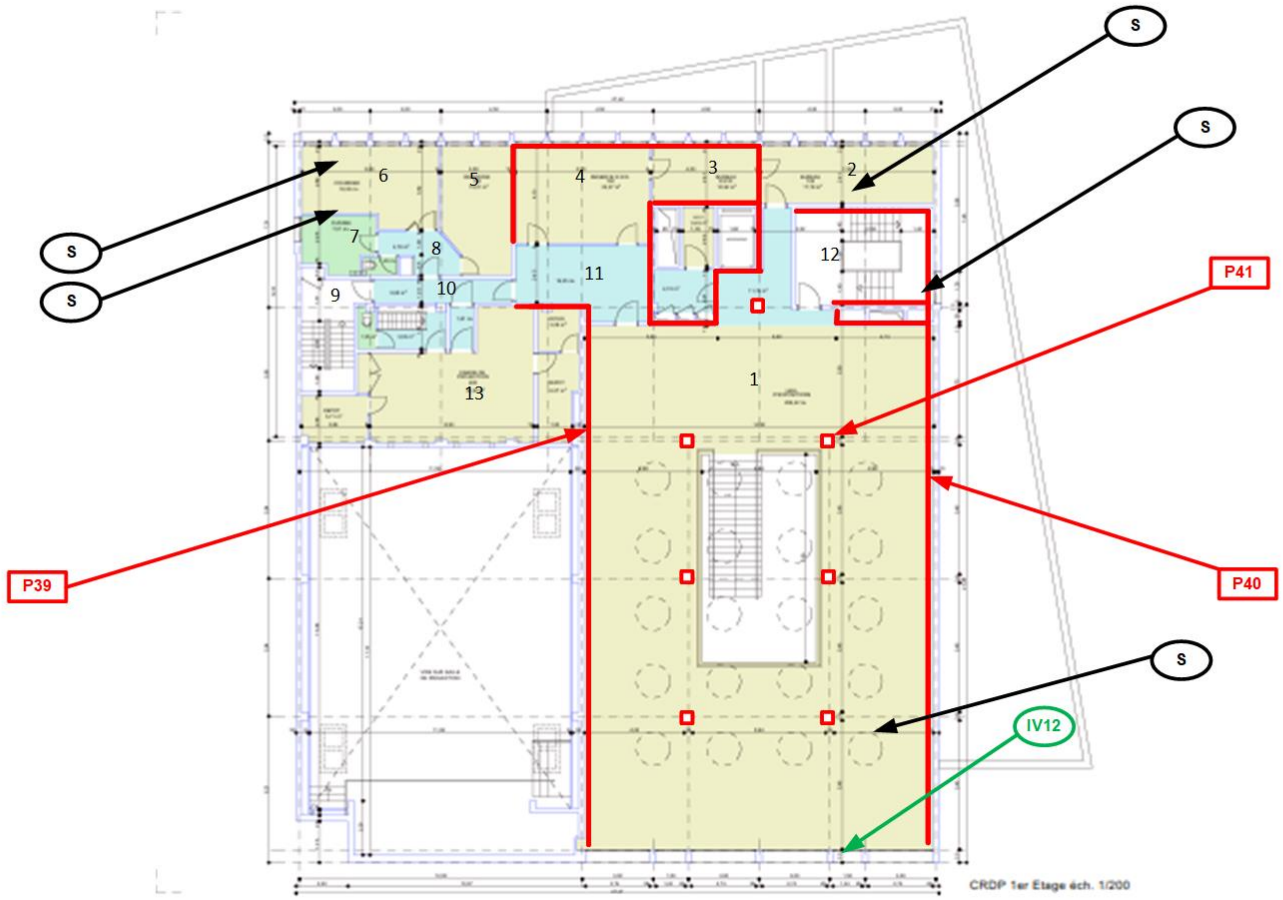
Planche de repérage (*la planche de repérage est indissociable du rapport)*		
Site : CANOPE	Adresse : 55 rue N D de recouvranc 45000 ORLEANS	Localisation : R+1
Réalisé par : Laurent EDMONT	N° de planche : 2 / 11

Matériaux et produits contenant de l'amiante :

- Enduit/peinture mur
- Enduit/peinture poteaux

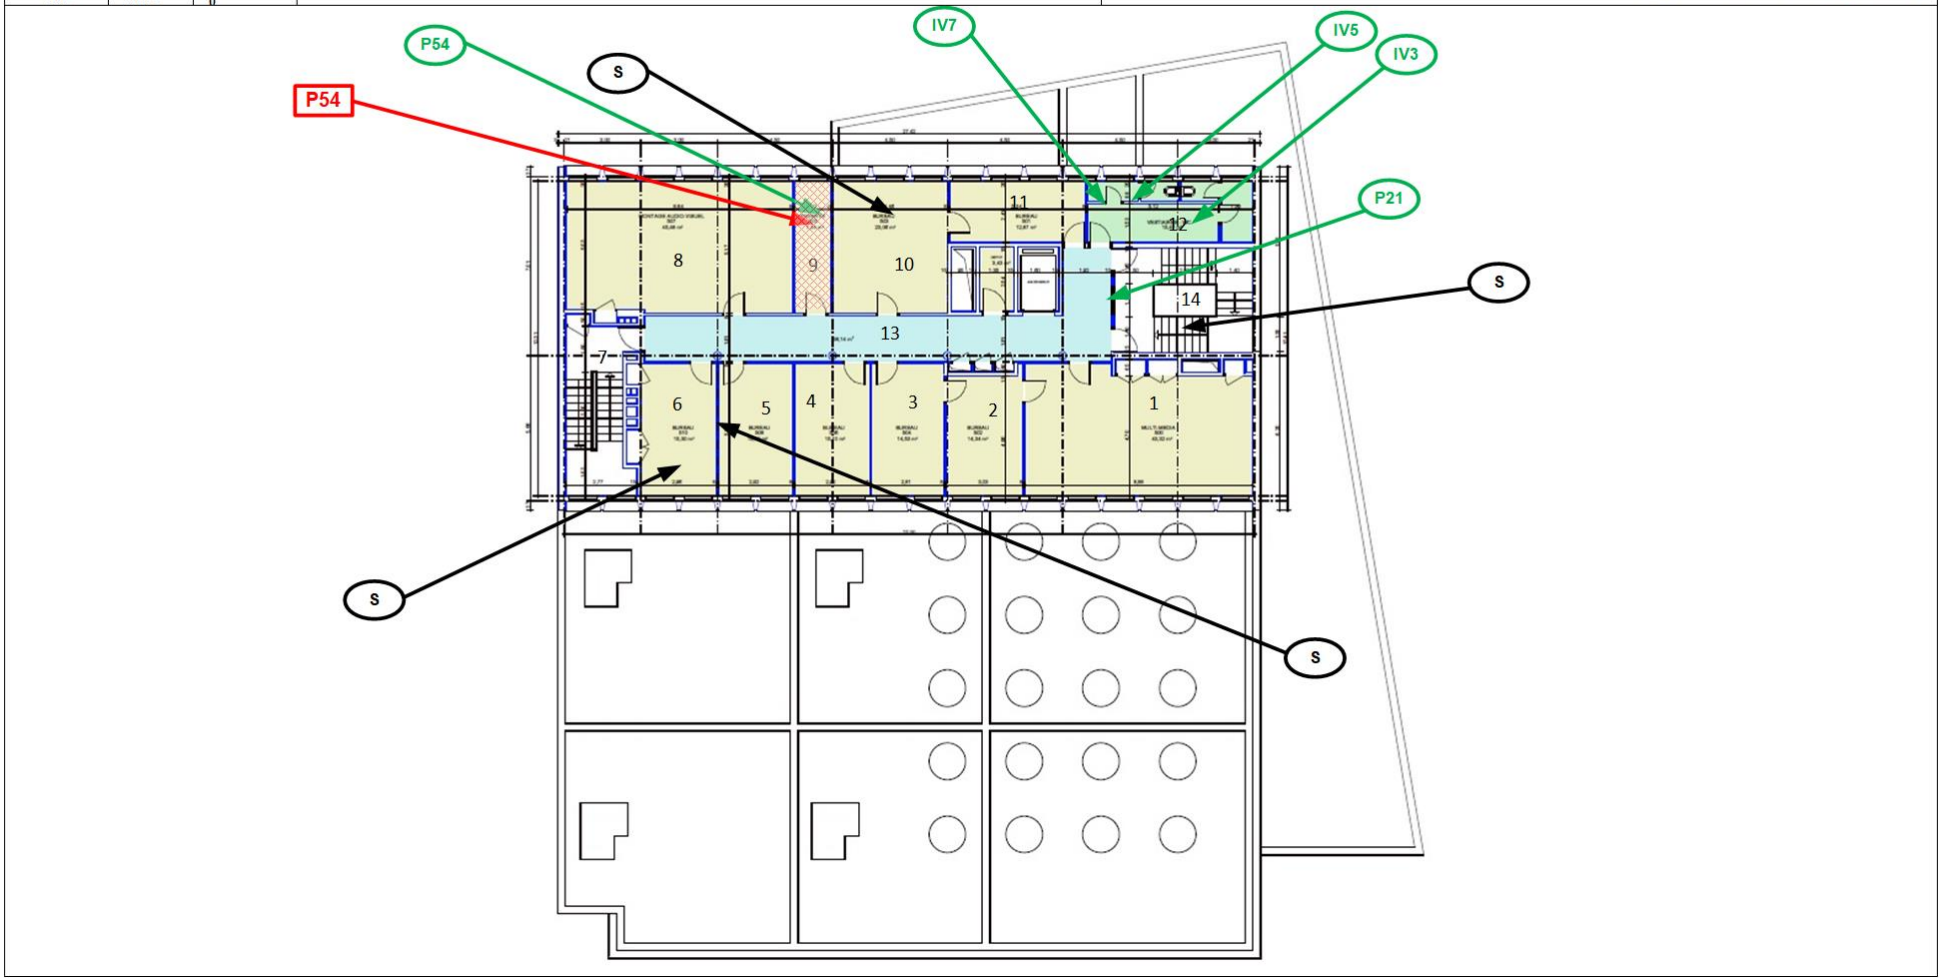
Planche de repérage (*la planche de repérage est indissociable du rapport)*		
Site : CANOPE	Adresse : 55 rue N D de recouvranc 45000 ORLEANS	Localisation : R+5
Réalisé par : Laurent EDMONT	N° de planche : 6 / 11

Matériaux et produits contenant de l'amiante :

Panneau collé en plafond

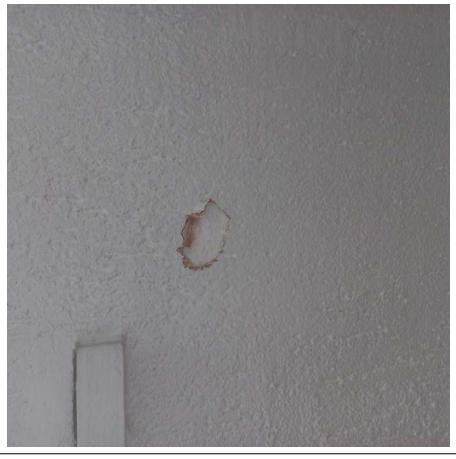
Prélèvement - P2 : RDC / 11 - Enduit- (Absence d'amiante)

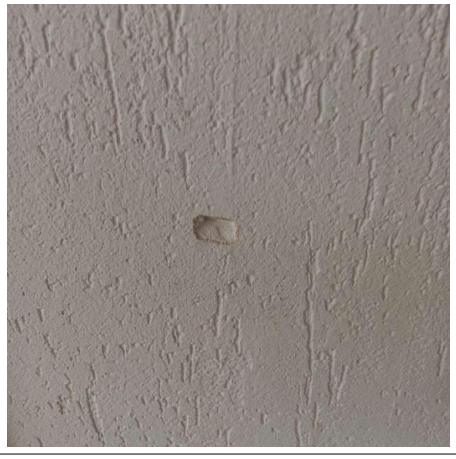
Prélèvement - P7 : RDC / 16 - Panneau collé- (Présence d'amiante)

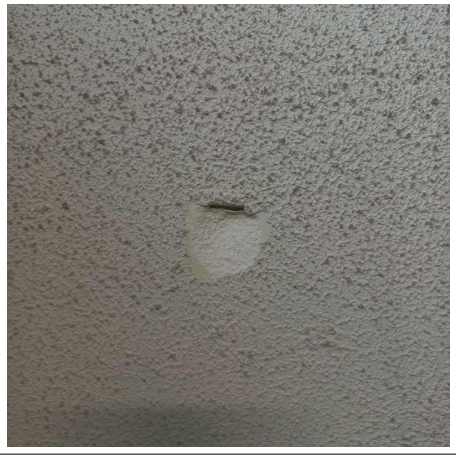
Prélèvement - P15 : R+4 / 10 - Enduit- (Absence d'amiante)
