PLANCHE DE REPERAGE TECHNIQUE			LEGENDE
			S → Sondage
R-1	Date visite	01/07/2021	
	Auteur	L. EDMONT	
	N° dossier	10655666	
	Planche	8	NV Non visité
Plan	Indice	0

Planche de repérage (*la planche de repérage est indissociable du rapport)*		
Site : CRDP - Canope	Adresse : 55 rue Notre-Dame-de-Recouvrance BP 2219 45000 ORLEANS	Localisation : Sous-Sol
Réalisé par : Laurent EDMONT	N° de planche : 8 / 8

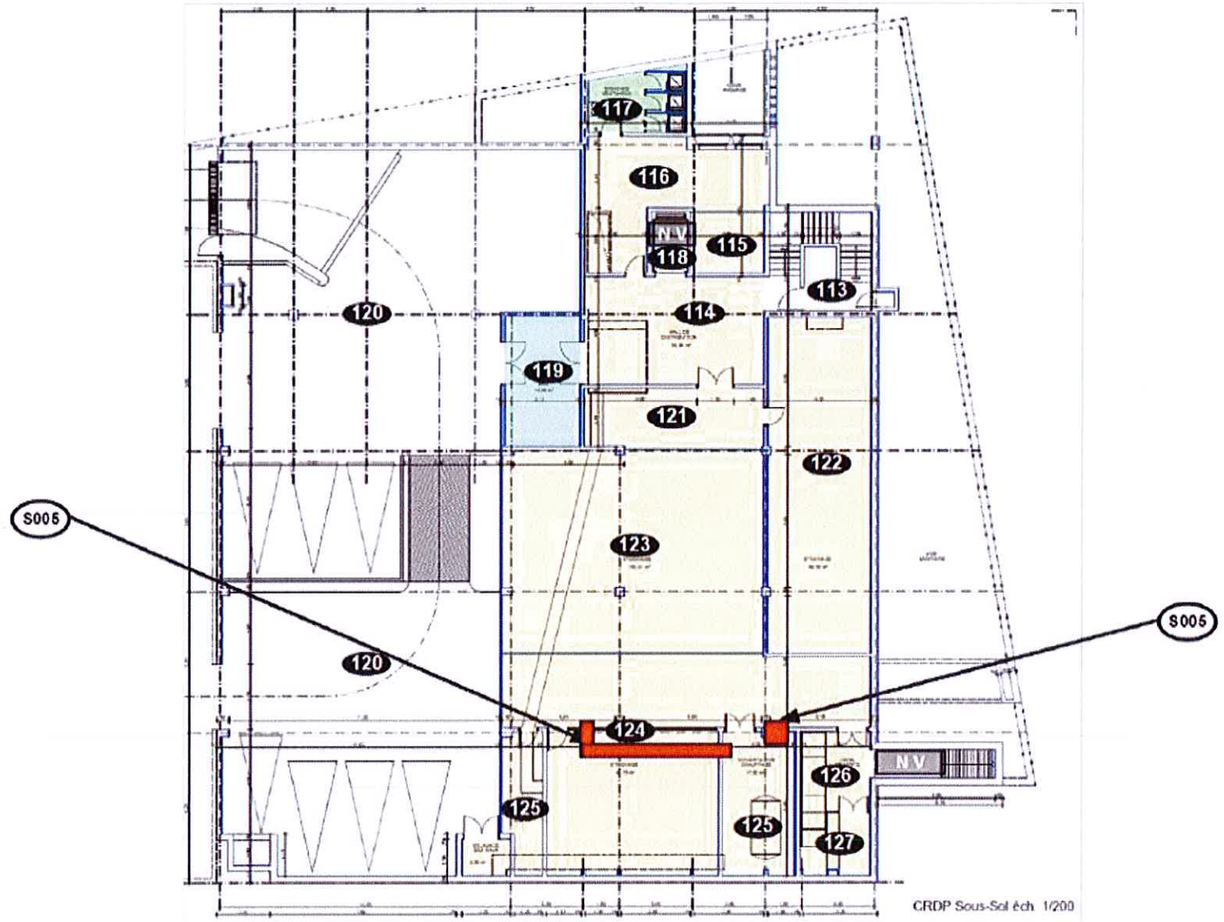
CRDP Sous-Sol éch. 1/200

Matériaux et produits contenant de l'amiante :

Conduit rectangulaire vertical

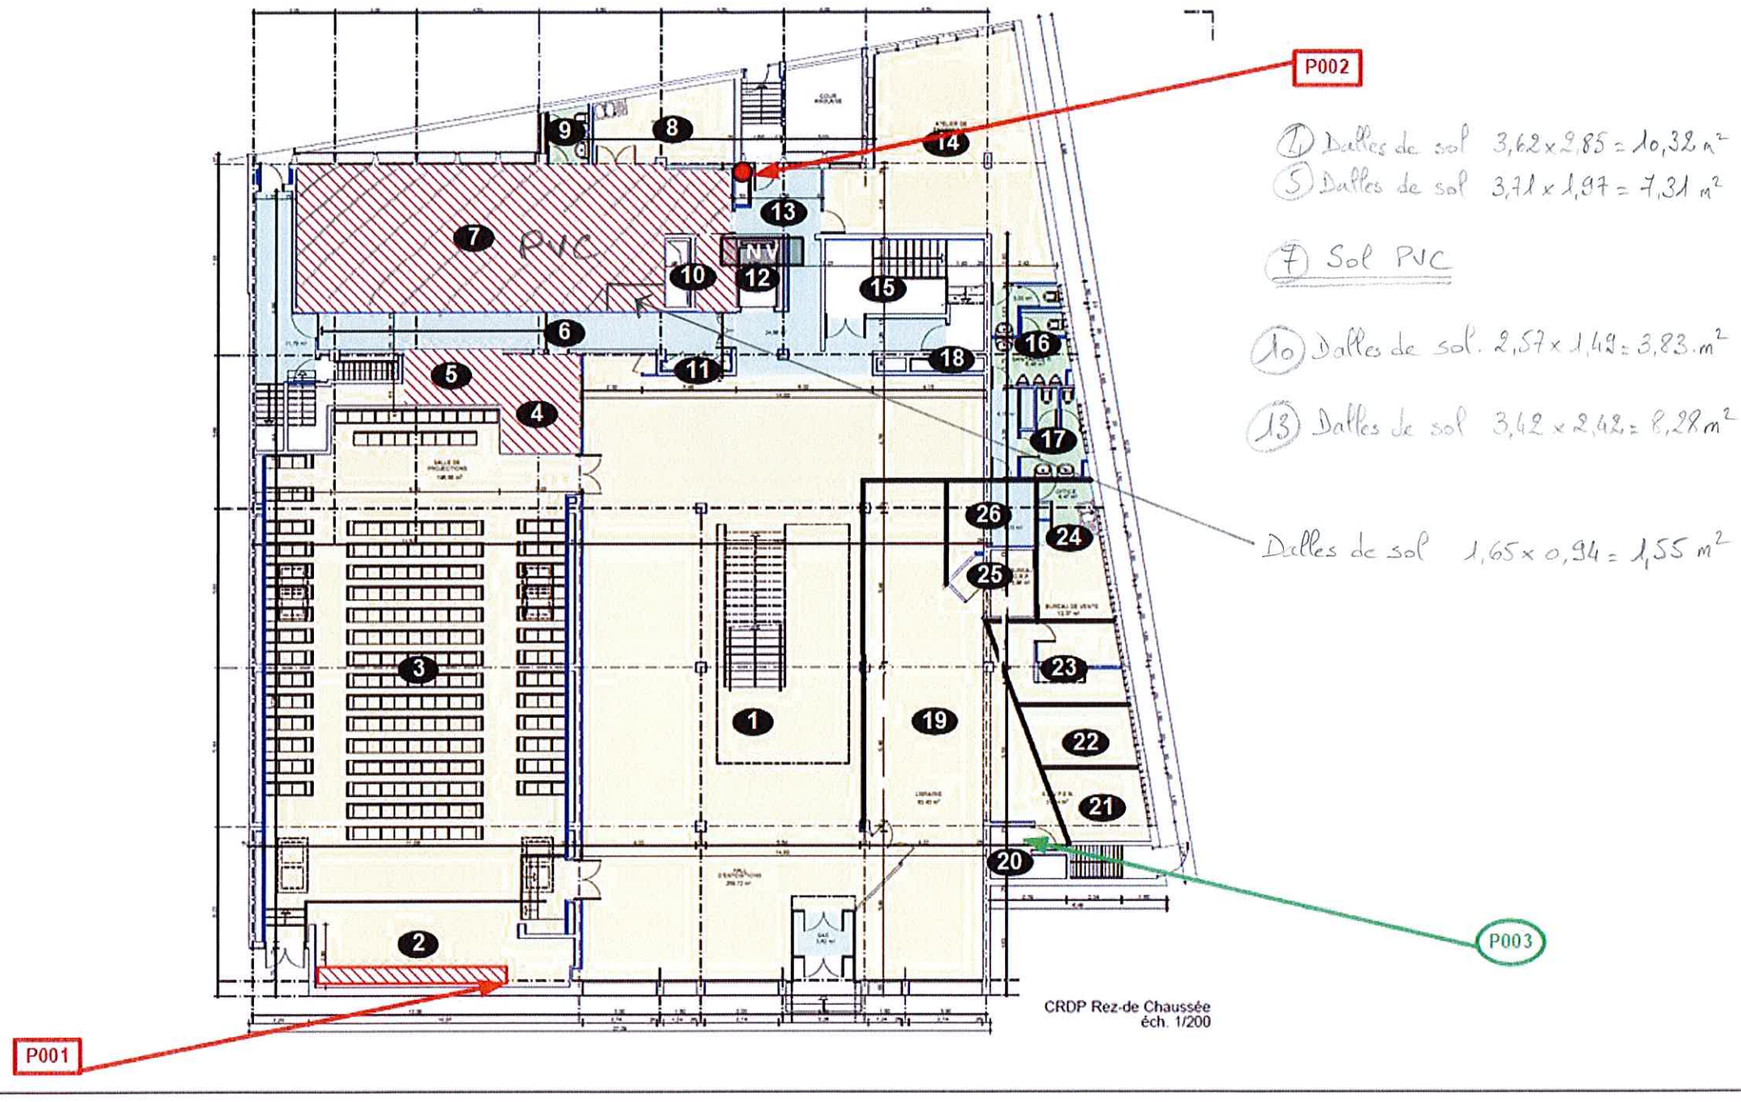
CRDP Rez-de Chaussée
éch. 1/200

Matériaux et produits contenant de l'amiante :

- Conduit circulaire vertical
- D — Dalle de sol

1 Dalles de sol 3,62 x 2,85 = 10,32 m²
5 Dalles de sol 3,71 x 1,97 = 7,31 m²

7 Sol PVC

10 Dalles de sol : 2,57 x 1,49 = 3,83 m²

13 Dalles de sol 3,42 x 2,42 = 8,28 m²

Dalles de sol 1,65 x 0,94 = 1,55 m²

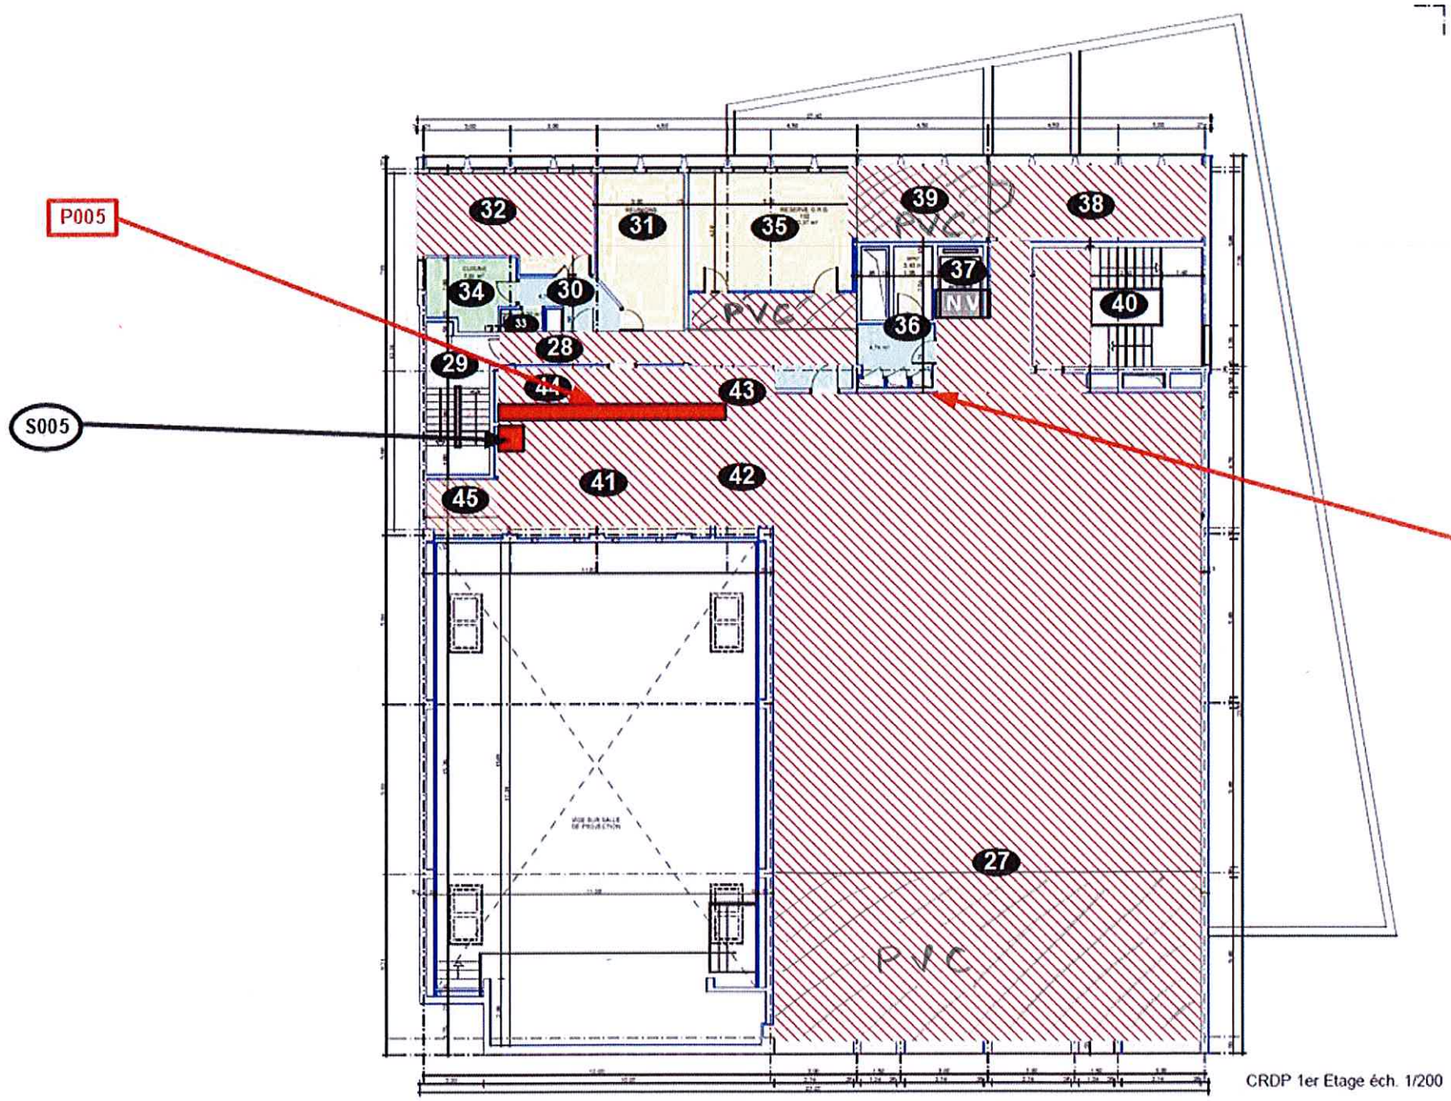
CRDP 1er Etage éch. 1/200

Matériaux et produits contenant de l'amiante :

- Conduit rectangulaire vertical
- D — Dalle de sol
- Conduit rectangulaire vertical

(27) Sol PVC 14,82 x 5,67 = 84,03 m²
(28) Dalles de sol 12,49 x 1,02 = 12,74 m²

(32) Dalles de sol 5,85 x 3,55 = 20,77 m²

(38) Dalles de sol 7,38 x 2,45 = 18,08 m²
(39) Sol PVC 4,26 x 2,43 = 10,35 m²
(40) Dalles de sol 4,01 x 2,07 = 8,30 m²

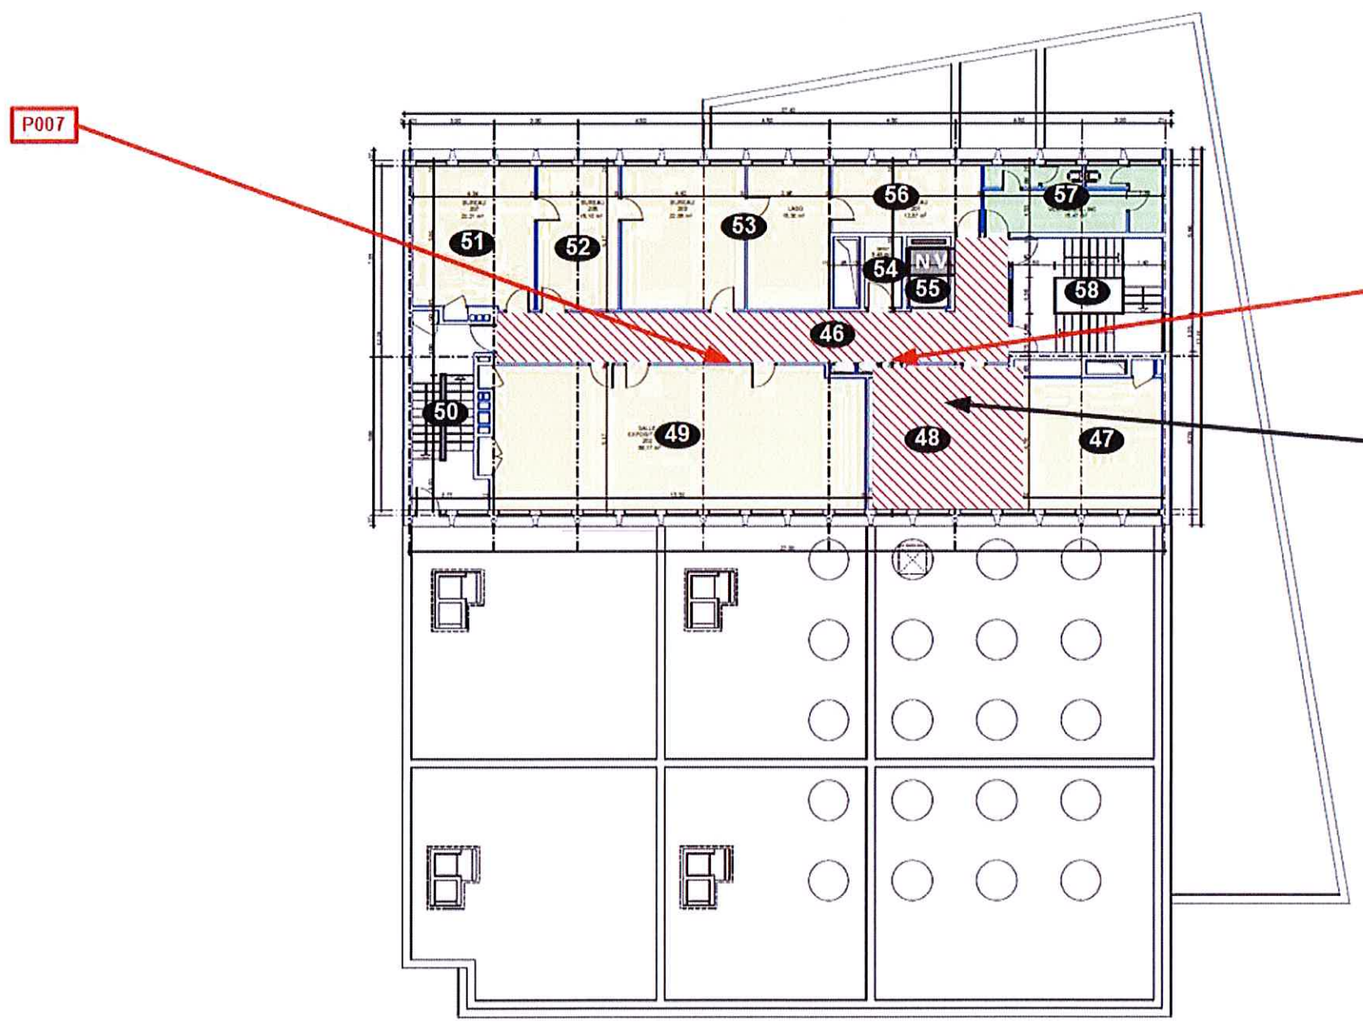
CRDP 2eme Etage éch. 1/200

Matériaux et produits contenant de l'amiante :

D → Dalle de sol

(46) Dalles de sol 18,36 x 1,81 = 33,23 m²
+ 1,92 x 2,78 = 5,34 m²
38,57 m²

(48) Dalles de sol 5,80 x 4,90 = 28,42 m²
1,63 x 1,31 = 2,13 m²
30,55 m²

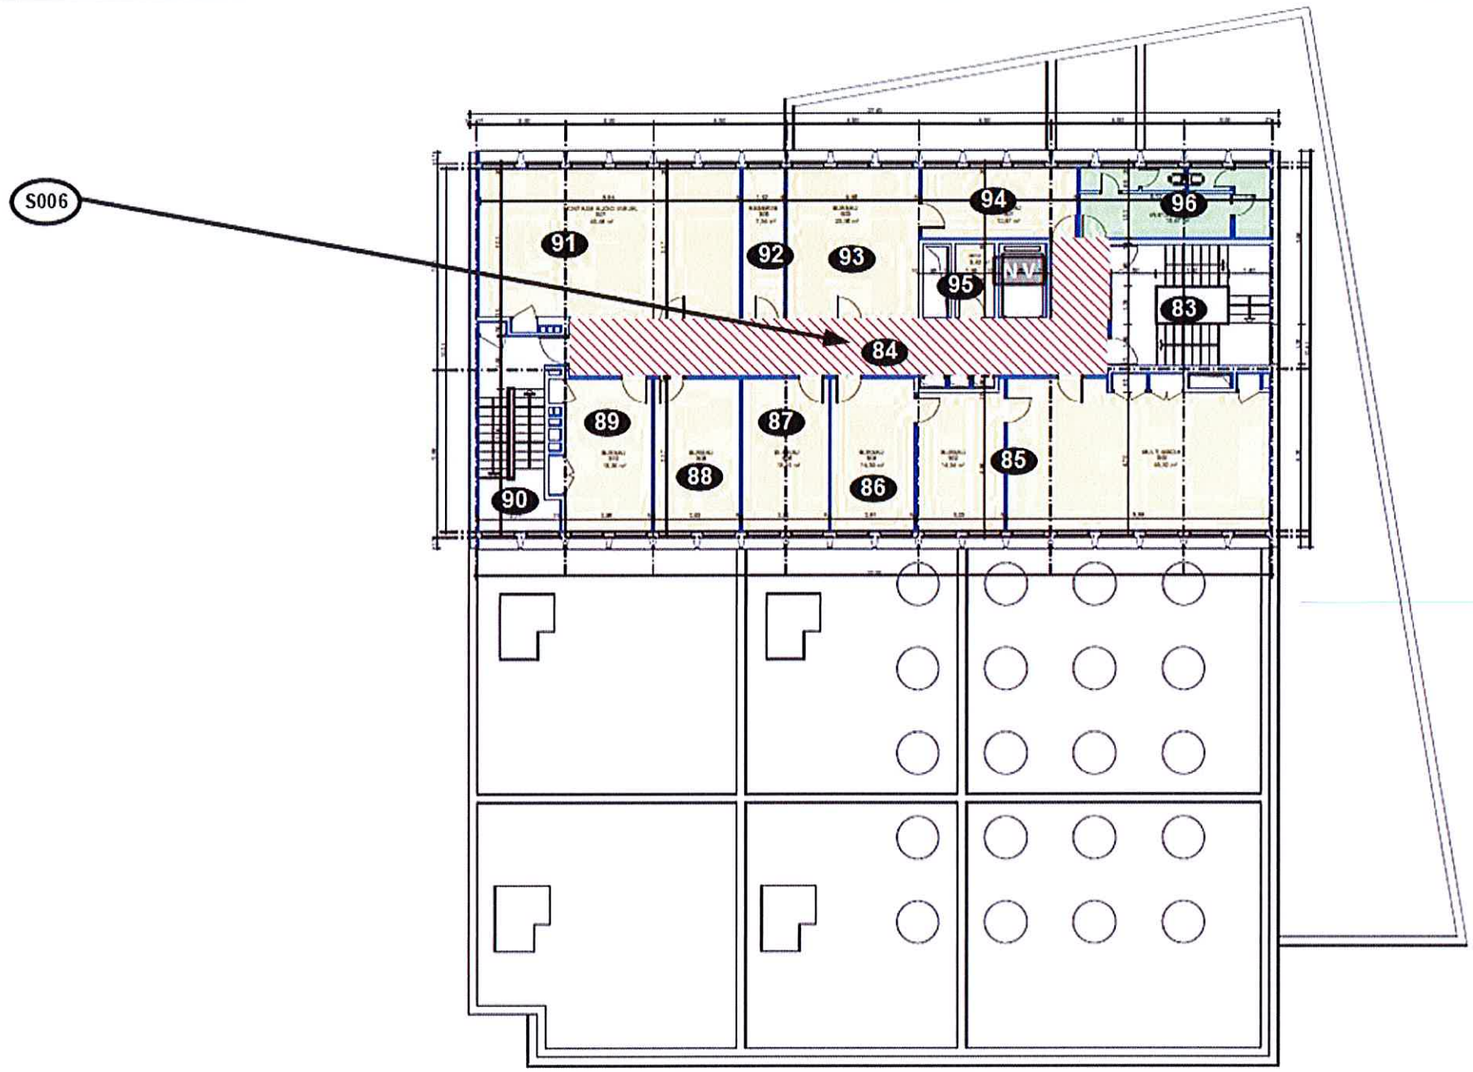
PLANCHE DE REPERAGE TECHNIQUE			LEGENDE
			Matériaux et produits contenant de l'amiante :
R+5	Date visite	01/07/2021	S → Sondage
	Auteur	L. EDMONT	NV Non visité
	N° dossier	10655666	Dalle de sol
	Planche	5	
Plan	Indice	0

84 Dalles de sol 18,26 x 1,81 = 33,23 m²
1,92 x 2,78 = 5,34 m²
38,57 m²

92 Dalles de sol 5,17 x 1,42 = 7,34 m²

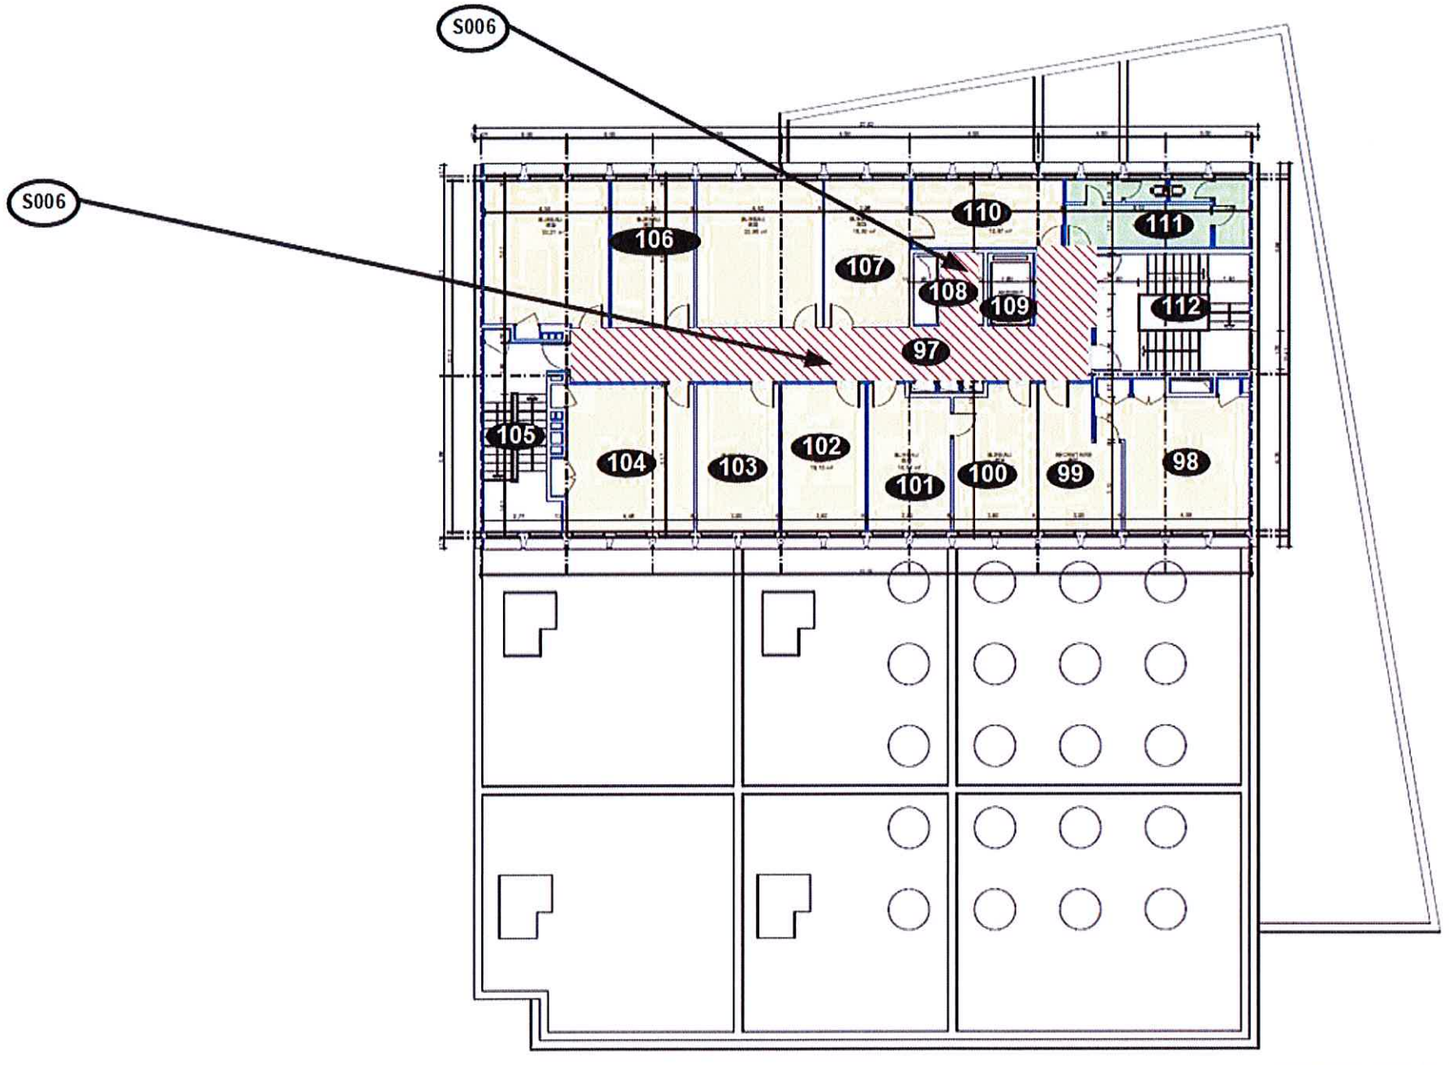
CRDP 6eme Etage éch. 1/200

PLANCHE DE REPERAGE TECHNIQUE			LEGENDE
			Matériaux et produits contenant de l'amiante :
R+6	Date visite	01/07/2021	
	Auteur	L. EDMONT	
	N° dossier	10655666	S → Sondage
	Planche	6	
Plan	Indice	0	NV Non visité

97 Dalles de sol 18,36 × 1,81 = 33,23 m²
1,92 × 2,78 = 5,34 m²
38,57 m²

108 Sol PVC.
