QUALITAT EXPERTISES

PRE-RAPPORT DE REPERAGE DES MATERIAUX ET PRODUITS CONTENANT DE L'AMIANTE AVANT DEMOLITION D'UN IMMEUBLE BÂTI

Référence rapport	64342-1	Commande : du 19/06/2025
Adresse du site	ZAC du 8 mai 1945 91270 VIGNEUX SUR SEINE	
Type	Immeuble	
Date de construction / Permis de construire	Antérieur à 1997	
Localisation	Bât : Salle communale - Ambroise Paré	
N° de lot(s) copropriété	NC	
Références client	Immeuble : -	Lot gestion : -

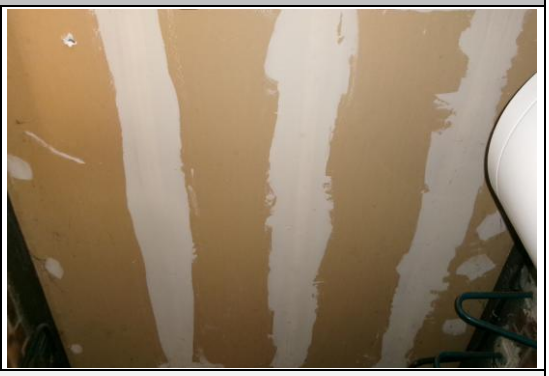
Matériau / Produit N°18 : Enduit

Conclusion	Matériau ne contenant pas d'amiante	
Description	Enduit mortier sur murs (rebouchage).	
Critère de décision	Document consulté : conclusion effectuée sur la base d'un précédent rapport de repérage ou DTA. Rapport avant démolition N° 2024/2163/MSK établi le 24/06/2025 par la société MSK DIAGNOSTICS by DPE DIAGNOSTIC, matériau P042

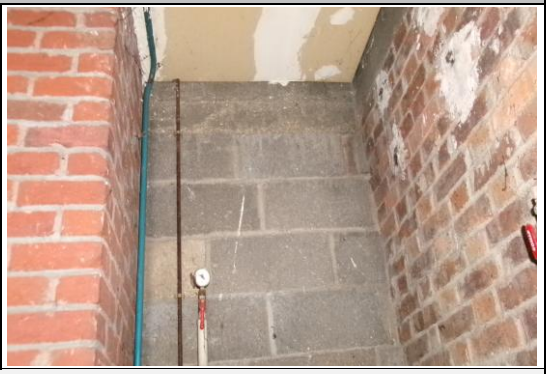
Matériau / Produit N°20 : Joint

Conclusion	Matériau ne contenant pas d'amiante
Description	Joint gris mortier sur murs parpaing.
Critère de décision	Document consulté : conclusion effectuée sur la base d'un précédent rapport de repérage ou DTA. Rapport avant démolition N° 2024/2163/MSK établi le 24/06/2025 par la société MSK DIAGNOSTICS by DPE DIAGNOSTIC, matériau P040

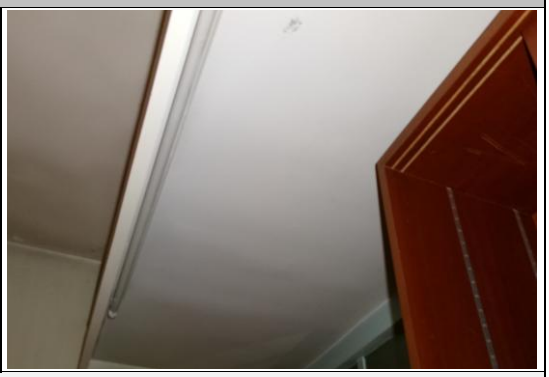
Matériau / Produit N°26 : Enduit

Conclusion	Matériau ne contenant pas d'amiante
Description	Enduit plâtreux fin au plafond béton.
Critère de décision	Analyse laboratoire : rapport d'essai joint au présent rapport.
