PRE-RAPPORT DE REPERAGE DES MATERIAUX ET PRODUITS CONTENANT DE L'AMIANTE AVANT DEMOLITION D'UN IMMEUBLE BÂTI

(SELON LA NORME NF X46-020)

Référence rapport	64342-2	Commande : du 19/06/2025
Adresse du site	ZAC du 8 mai 1945 91270 VIGNEUX SUR SEINE	
Type	Immeuble	
Date de construction / Permis de construire	Antérieur à 1997	
Localisation	Bât : Centre commercial	
N° de lot(s) copropriété	NC	
Références client	Immeuble : -	Lot gestion : -

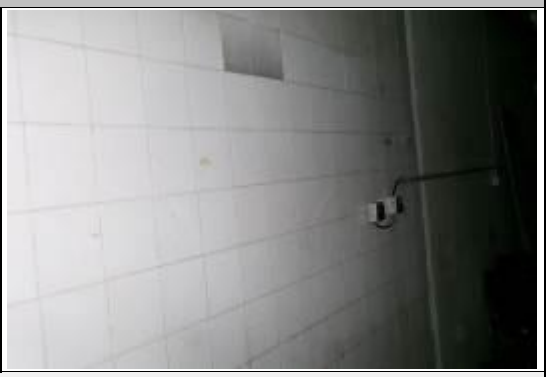
BAT 2 / R-1 :
BOULANGERIE

Conclusion	Matériau ne contenant pas d'amiante
Description	Chape mortier épaisse au sol.
Critère de décision	Analyse laboratoire : rapport d'essai joint au présent rapport.

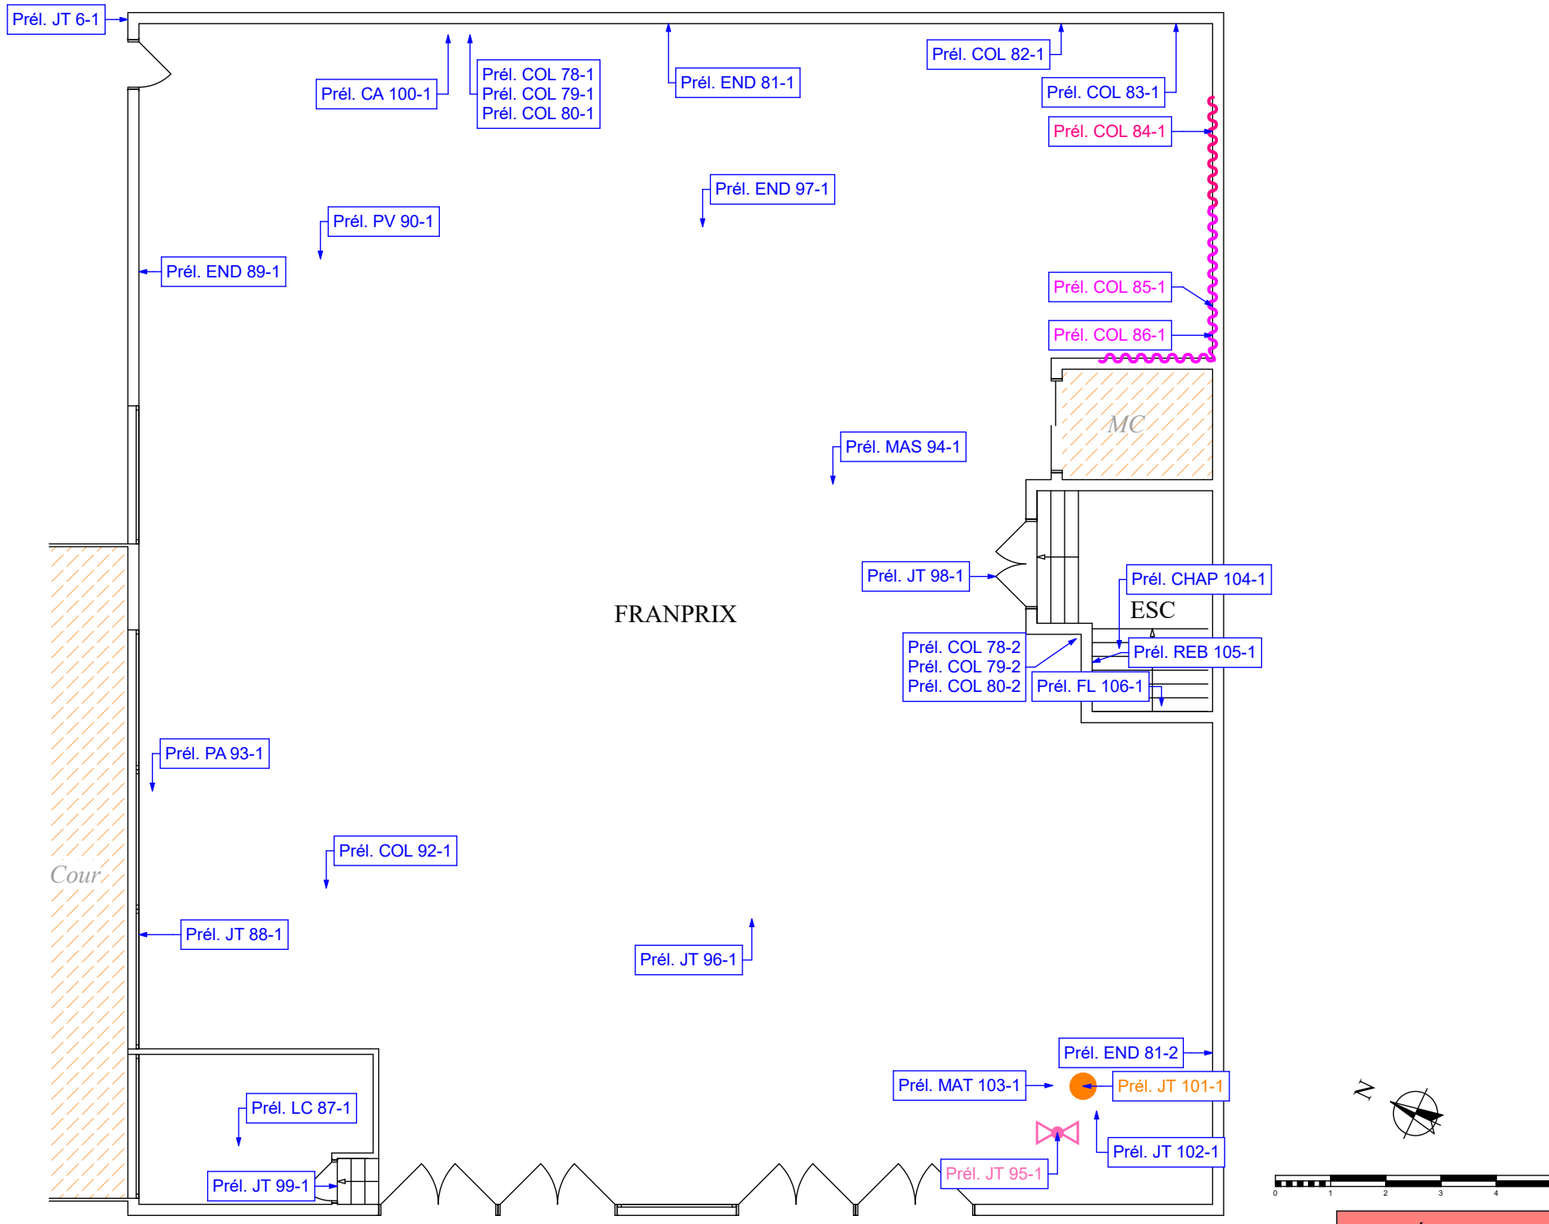
MATÉRIAUX ET PRODUITS CONTENANT DE L'AMIANTE

N°	Type	Descriptif	Légende	Quantité *(estimée)*
84	Colle + joint	Colle beige + joint beige fin derrière faïence 10x10 blanche		2 ml
85	Colle + joint	Colle beige + joint beige fin derrière faïence 15x15 blanche		5 ml
86	Colle + joint	Colle beige + joint beige fin derrière faïence petit format orangée		5 ml
95	Joint de bride	blanc en jonction réseaux eau et CTA		1 u.
101	Joint	noir rigide en jonction de la CTA et de la gaine de ventilation en acier		1 u.

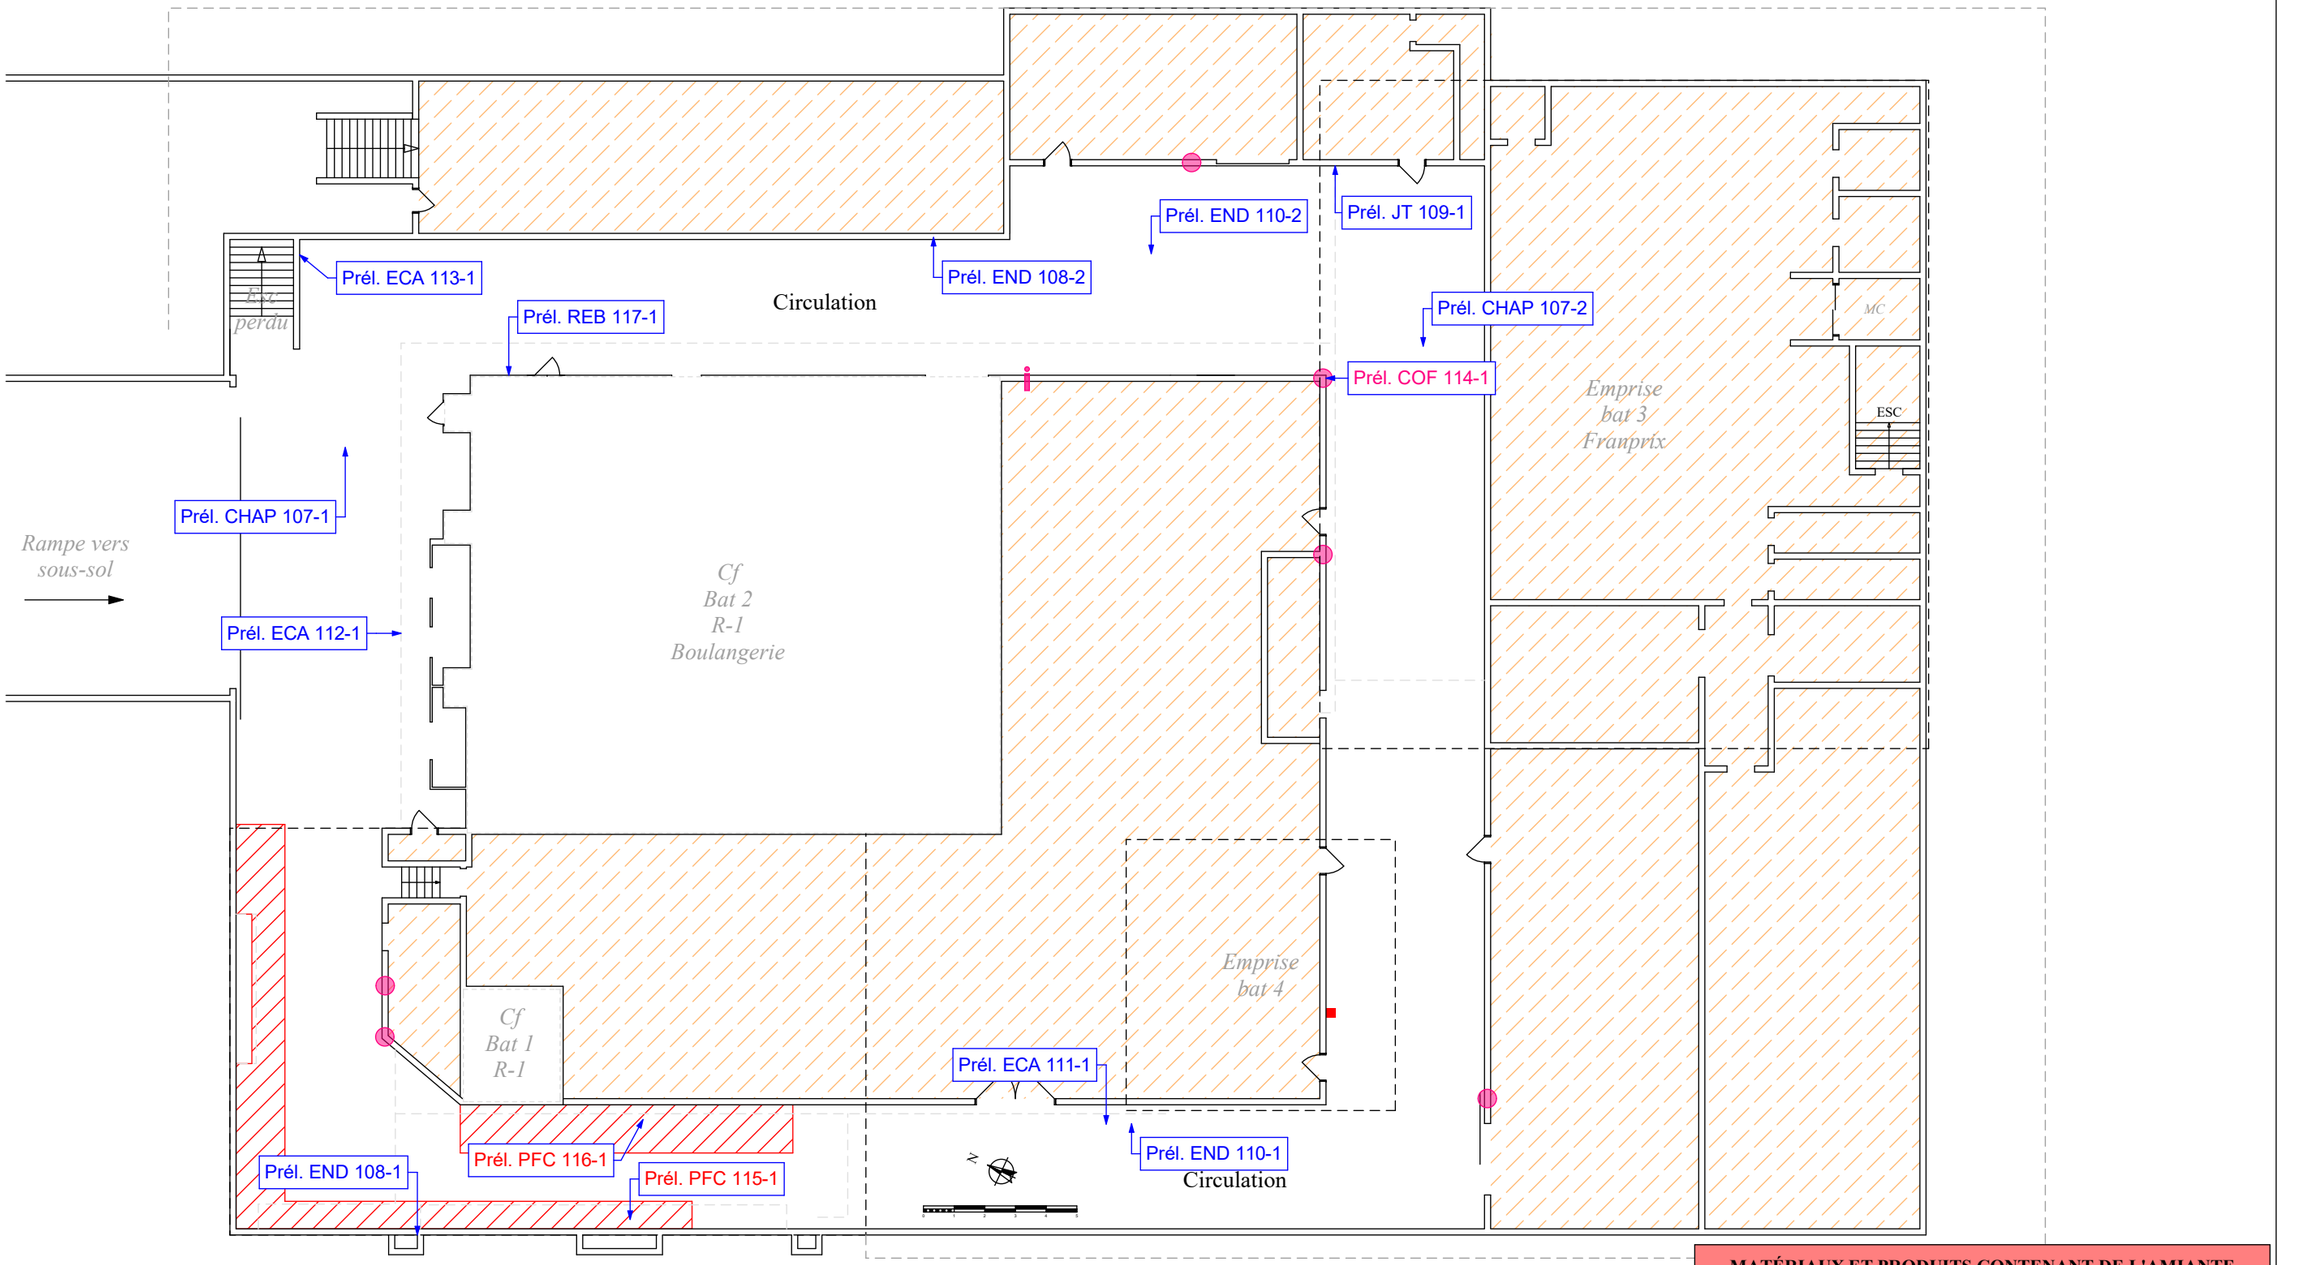
MATÉRIAUX ET PRODUITS CONTENANT DE L'AMIANTE

N°	Type	Descriptif	Légende	Quantité *(estimée)*
42	Conduit fibres-ciment	gris, 30x30		1 u.
48	Conduit fibres-ciment	rond, diamètre 15cm		2 u.
114	Coffrage perdu	rond diamètre 30cm		6 u.
115	Plaques fibres-ciment	type tôles ondulées en dépot		non quantifiable
116	Plaques fibres-ciment	type panneaux planes en dépot		non quantifiable
