Rapport de repérage des matériaux et produits contenant de l'amiante avant démolition d'un immeuble bâti

Nom du site : PROTEAU - B 19

Immeuble bâti objet du repérage :
Bâtiment 019
LAMARQUE PROTEAU et Sous préfecture
33500 LIBOURNE

Numéro d'affaire : 20393239
Référence du rapport : 366680435.4.rev2.R
Annule et remplace : 366680435.4.rev1.R en date du 20/02/2024
Rédigé le : 21/02/2024
Par l'opérateur de repérage : Steven DAILLY
Date de la commande : 20/10/2023

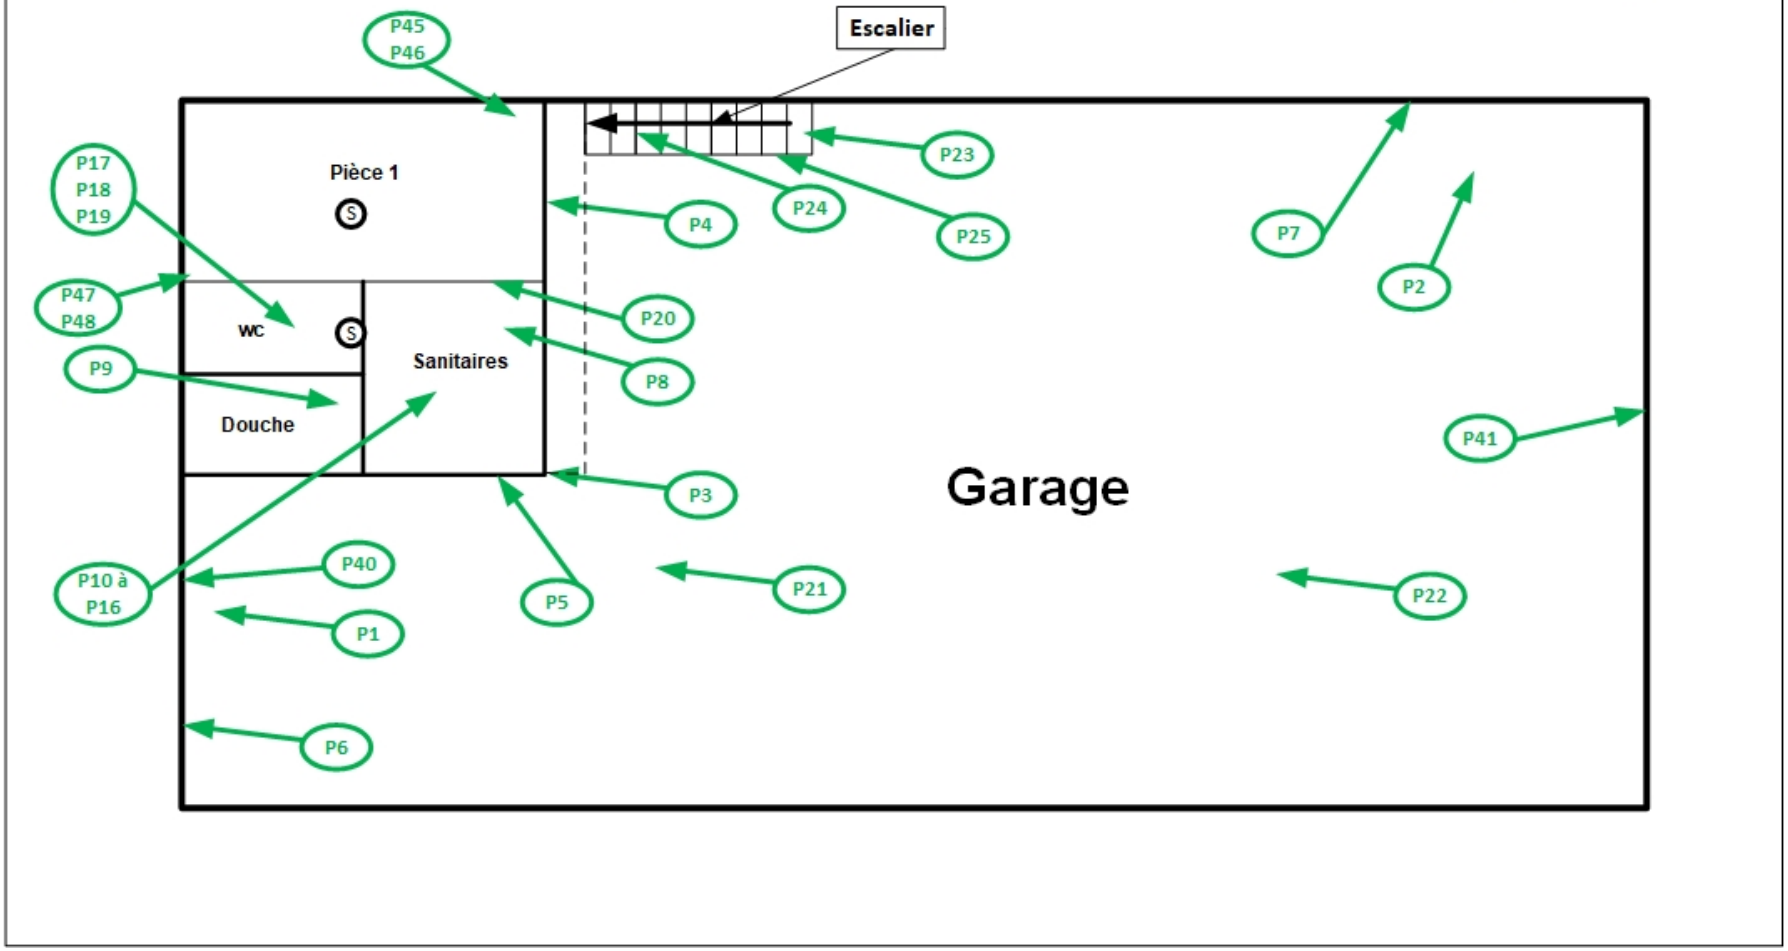
Planche de repérage (*la planche de repérage est indissociable du rapport)*		
Site : Bâtiment 019	Adresse : LAMARQUE PROTEAU et Sous préfecture 33500 LIBOURNE	Localisation : RDC
Réalisé par : Steven DAILLY	N° de planche : 1 / 3

Planche de repérage technique			Légende	Situation du bien
Adresse	SITE LAMARQUE – PROTEAU BATIMENT 19 33500 LIBOURNE		Px → Prélèvement n°X ne contenant pas d'amiante	
RDC	Date de visite	12/12/2023	S → Sondage	
	Auteur	S.DAILLY	Non visité	
	N° Dossier	20392239		
	Planche	1		
Plan/Elevation	Indice	1

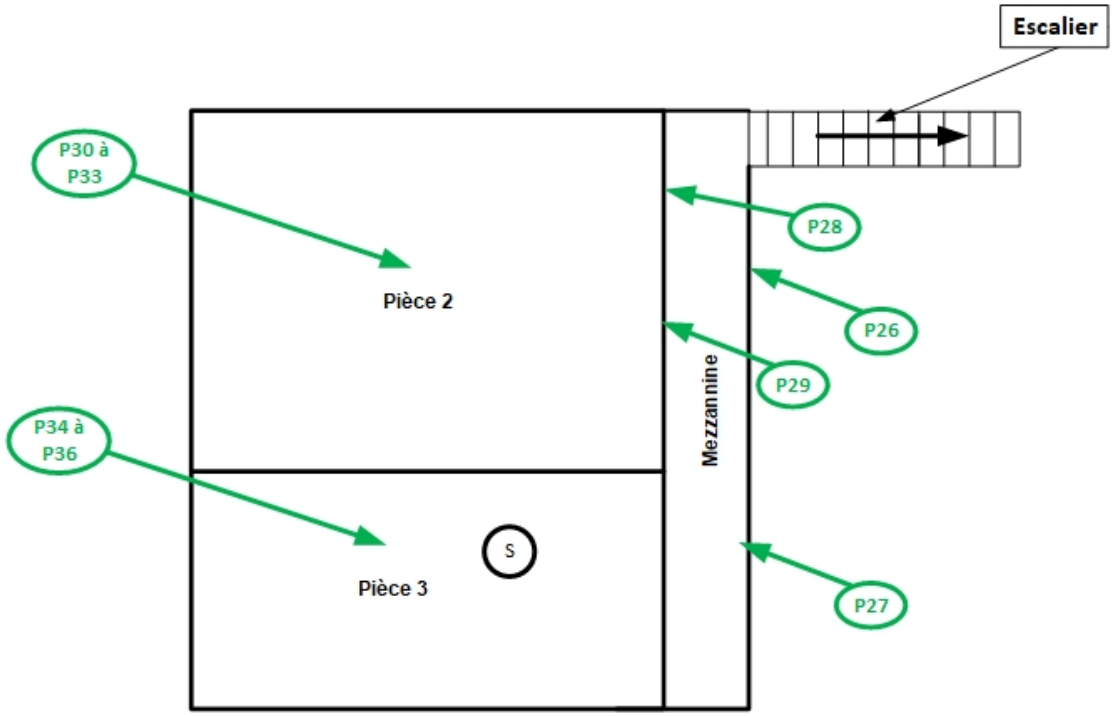
Planche de repérage (*la planche de repérage est indissociable du rapport)*		
Site : Bâtiment 019	Adresse : LAMARQUE PROTEAU et Sous préfecture 33500 LIBOURNE	Localisation : R+1
Réalisé par : Steven DAILLY	N° de planche : 2 / 3

Planche de repérage technique			Légende	Situation du bien
Adresse	SITE LAMARQUE – PROTEAU BATIMENT 19 33500 LIBOURNE		Px → Prélèvement n°X ne contenant pas d'amiante S → Sondage	
R+1	Date de visite	12/12/2023		
	Auteur	S.DAILLY		
	N° Dossier	20392239		
	Planche	1		
Plan/Elevation	Indice	1

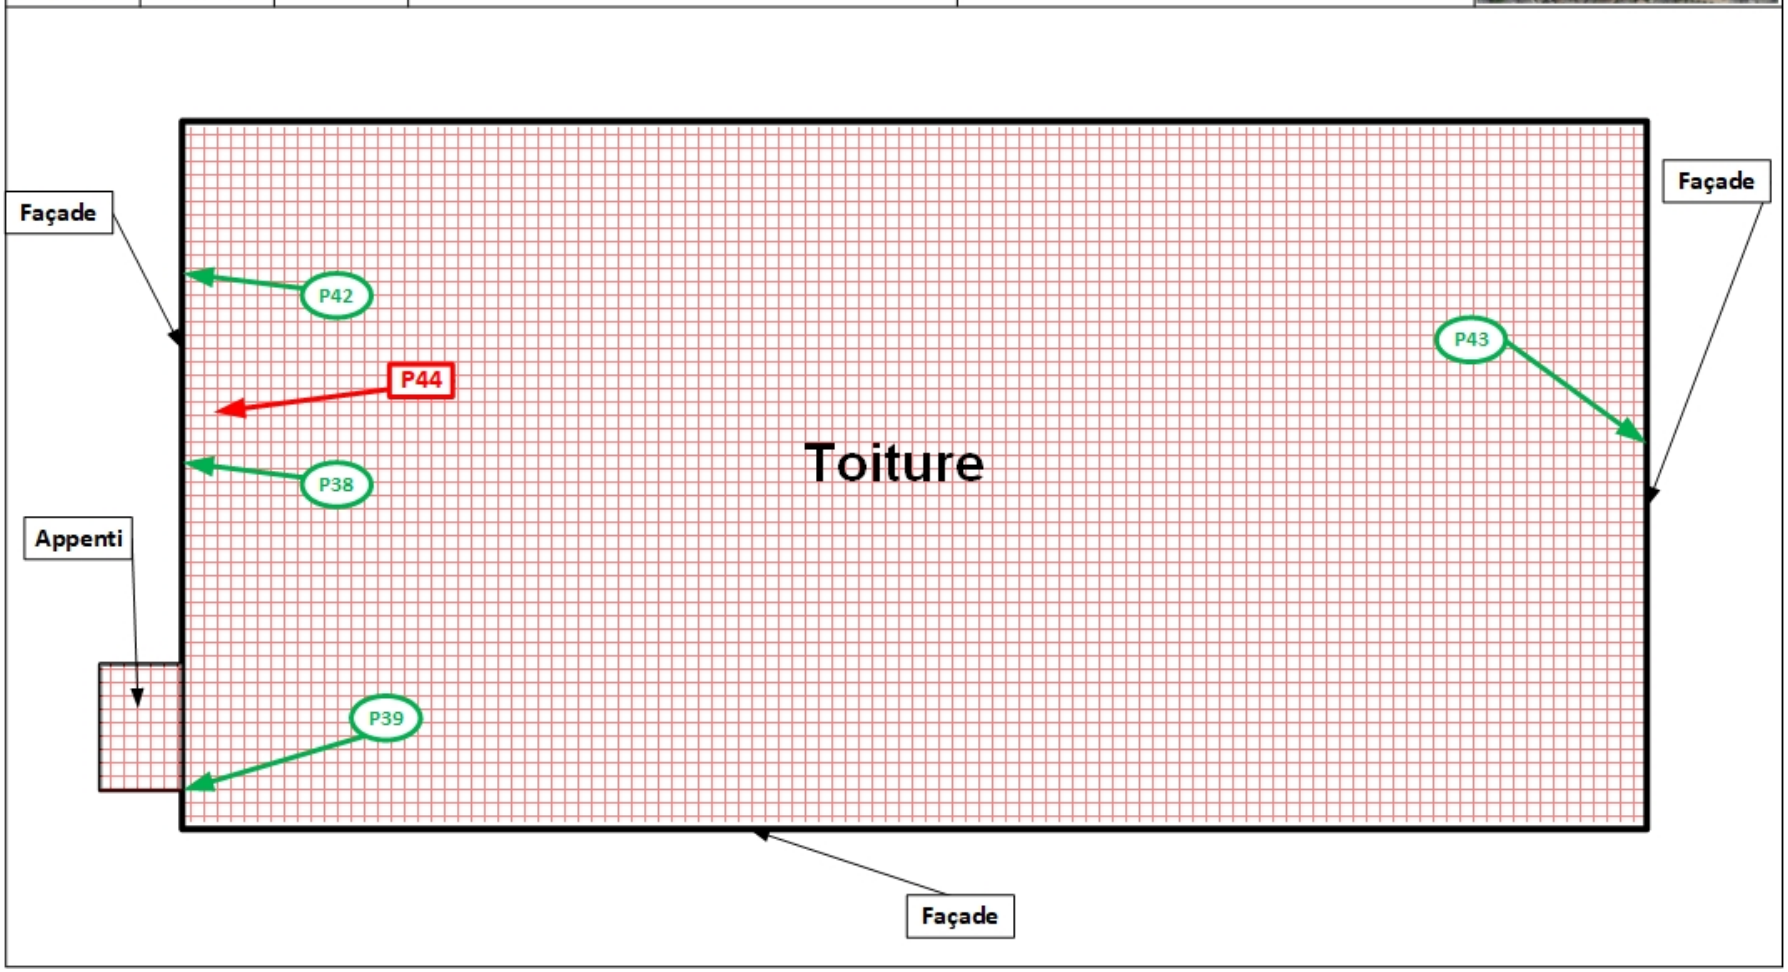
Planche de repérage (*la planche de repérage est indissociable du rapport)*		
Site : Bâtiment 019	Adresse : LAMARQUE PROTEAU et Sous préfecture 33500 LIBOURNE	Localisation : Extérieur
Réalisé par : Steven DAILLY	N° de planche : 3 / 3

Liste C et autres matériaux et produits réputés contenir de l'amiante			
Localisation	**Ouvrage**	**Matériau ou produit**	**Description**
Extérieur / Toiture	Couverture	Plaque ondulée	fibre-ciment, gris(e), Toiture visible depuis l'intérieur du bâtiment
Extérieur / Appenti	Couverture	Plaque ondulée	fibre-ciment, gris(e)

Extérieur / Façades	Façade	Enduit	ciment, gris(e), Jonction mur/toiture	P043	Résultat d'analyse	/	NON
Extérieur / Toiture	Toiture	Plaque	fibre-ciment, gris(e)	P037	Résultat d'analyse	/	NON
Extérieur / Toiture	Couverture	Plaque ondulée	fibre-ciment, gris(e), Toiture visible depuis l'intérieur du bâtiment	P044	Résultat d'analyse	/	**OUI**
Extérieur / Appenti	Couverture	Plaque ondulée	fibre-ciment, gris(e)	idem P044	Résultat d'analyse	S	**OUI**
