Rapport de repérage des matériaux et produits contenant de l'amiante avant démolition d'un immeuble bâti

Nom du site : EPFNA - BAT EPF1 HANGAR 1

Immeuble bâti objet du repérage :
Hangar 1
20-24 AVENUE DE VERDUN
33500 LIBOURNE

Numéro d'affaire : 21465189
Référence du rapport : 21465189/S4.33.2.R
Rédigé le : 11/03/2024
Par l'opérateur de repérage : Mathieu BONAMY
Date de la commande : 13/02/2024

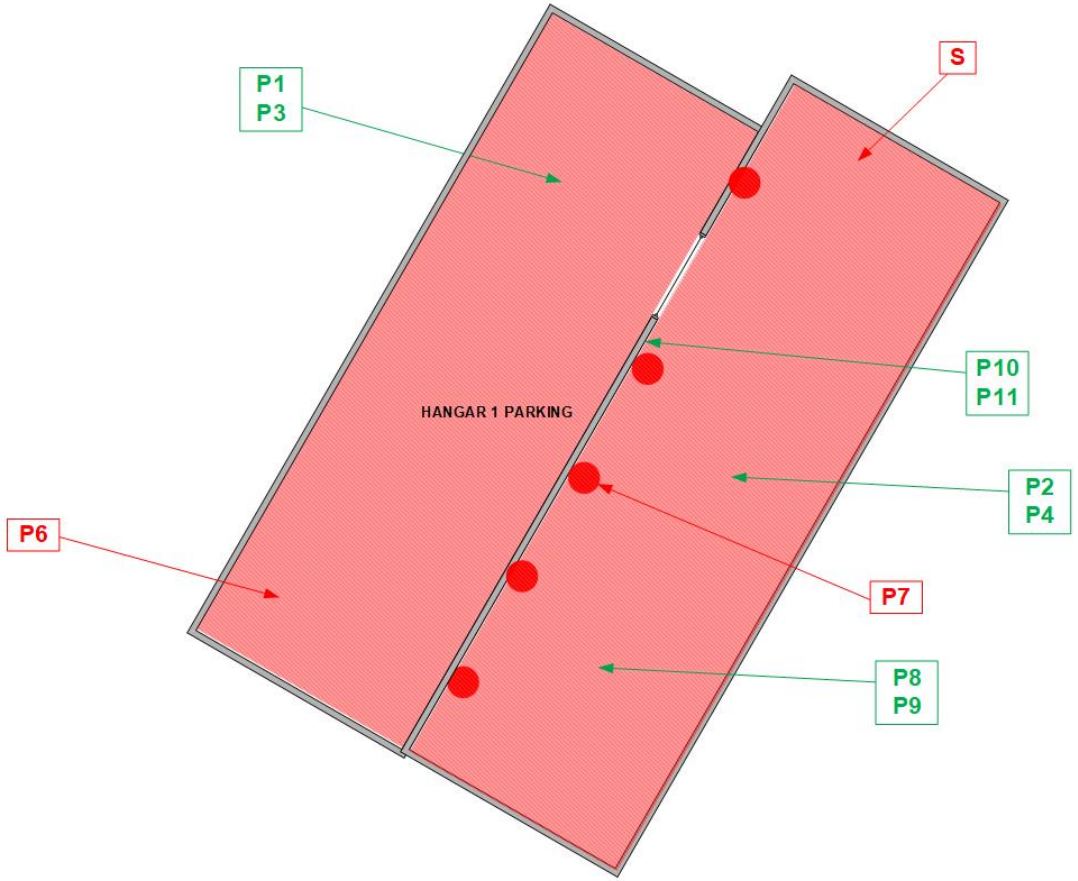
Planche de repérage (*la planche de repérage est indissociable du rapport)*		
Site : Hangar 1	Adresse : 20-24 AVENUE DE VERDUN 33500 LIBOURNE	Localisation : RDC
Réalisé par : Mathieu BONAMY	N° de planche : 1 / 1

Liste C et autres matériaux et produits réputés contenir de l'amiante			
Localisation	**Ouvrage**	**Matériau ou produit**	**Description**
RDC / Hangar	Conduit	Conduit	fibre-ciment, conduit au sol
R+1 / Couverture	Couverture	Plaque ondulée	fibre-ciment

Localisation	Ouvrage	Matériau ou produit	Description	N° Prél.	Critère de décision	Sondage / Observation	Présence d'amiante
RDC / Hangar	Revêtement de poteau	Peinture	/	P001	Résultat d'analyse	/	NON
RDC / Hangar	Revêtement de poteau	Peinture	/	P002	Résultat d'analyse	/	NON
RDC / Hangar	Poutre	Peinture	/	P003	Résultat d'analyse	/	NON
RDC / Hangar	Poutre	Peinture	/	P004	Résultat d'analyse	/	NON
RDC / Hangar	Conduit	Conduit	fibre-ciment, conduit au sol	P007	Résultat d'analyse	/	**OUI**
RDC / Hangar	Revêtement de sol	Peinture sur béton	bloc béton poteau	P008	Résultat d'analyse	/	NON
RDC / Hangar	Revêtement de sol	Peinture sur béton	bloc béton poteau	P009	Résultat d'analyse	/	NON
RDC / Hangar	Mur	Enduit	ciment, muret	P010	Résultat d'analyse	/	NON
RDC / Hangar	Mur	Enduit	ciment, muret	P011	Résultat d'analyse	/	NON
R+1 / Couverture	Couverture	Plaque ondulée	fibre-ciment	P005	Résultat d'analyse	/	NON
R+1 / Couverture	Couverture	Plaque ondulée	fibre-ciment	P006	Résultat d'analyse	/	**OUI**
