Rapport N°: 00290003 A

Rapport de mission de repérage des matériaux et produits contenant de l'amiante avant réalisation de travaux

Dénomination :	**Bâtiment 021 Ecurie des Fourgonniers**
Adresse complète :	**22 boulevard Henri IV 75004 PARIS - 4EME**
Référence Cadastrale :	**Non Communiqué**

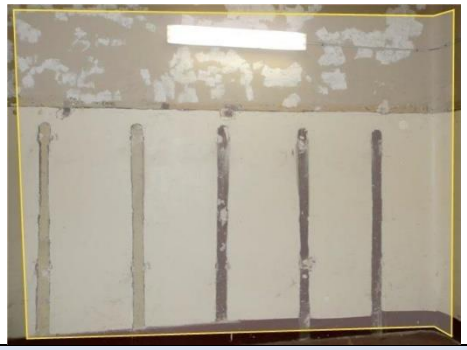
PRELEVEMENT : P002

RDC - Sellerie 1
Murs et cloisons maçonnés

Nom de l'opérateur	Date de prélèvement	Matériau
BLANCHARD Bruno	27/11/2024	Enduit gris sous plâtre

Absence d'amiante
