Dossier de diagnostics techniques

Rapport de mission de repérage des matériaux et produits contenant de l'amiante avant démolition

Référence AMIDEMOL-E5851063-2401 14 avril 2026

Bien	Maison individuelle
Adresse	8 CHEMIN D'EMBROUYSSET 81270 ST SULPICE LA POINTE
Référence Cadastrale	B 924
Propriétaire	ETABLISSEMENT PUBLIC FONCIER OCCITANIE Batiment 19 Parc Club du Millenaire 1025 Avenue Henri Becquerel 34000 MONTPELLIER
Demandeur	ETABLISSEMENT PUBLIC FONCIER OCCITANIE Batiment 19 Parc Club du Millenaire 1025 Avenue Henri Becquerel 34000 MONTPELLIER

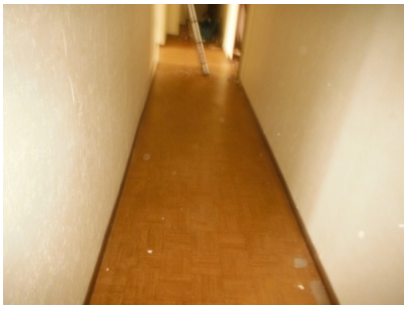
Prélèvement	ZPSO 002 - P043
Pièce	R+1 - Dégagement
Localisation	Sol
Matériaux	Sous-couches (carton, feutre...) des revêtements souples
Date	15 novembre 2024
Résultat	Présence d'amiante
Commentaire

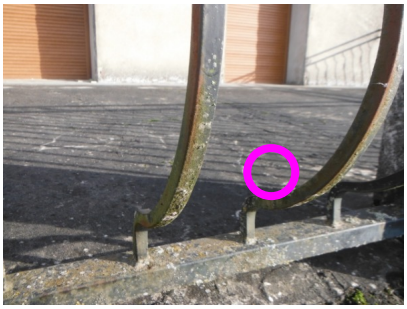
Prélèvement	P051
Pièce	R+1 - Terrasse
Localisation	Sol
Matériaux	Ragréages
Date	15 novembre 2024
Résultat	Absence d'amiante
Commentaire

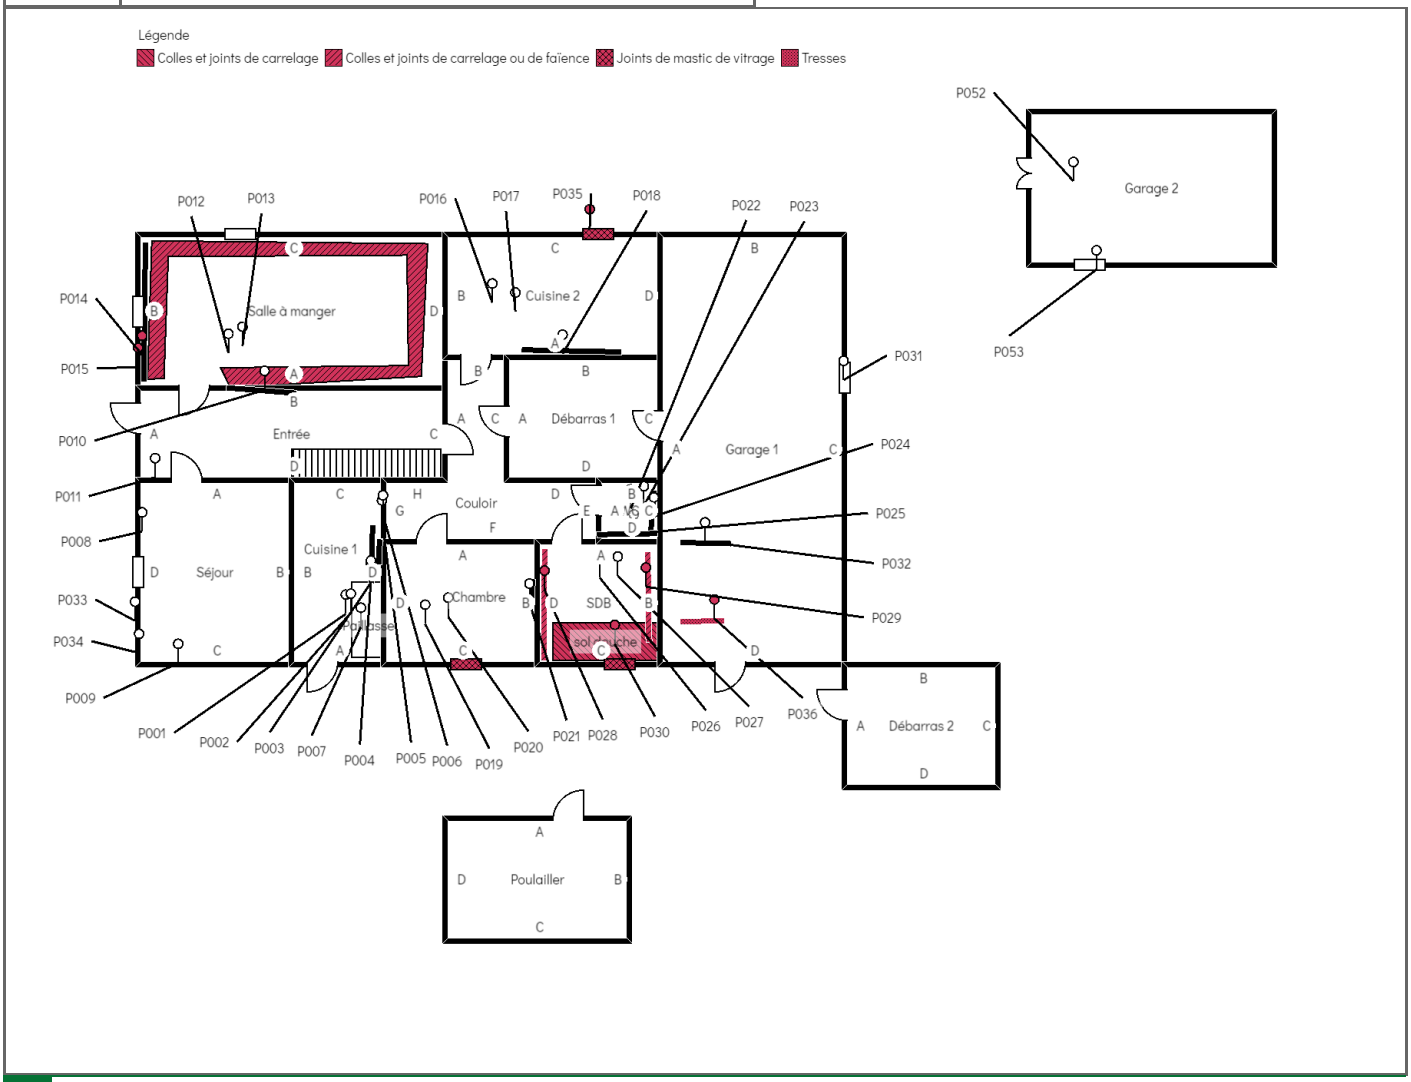
Planche de repérage usuel RDC		1/3
Référence	AMIDEMOL-E5851063-2401	Version 1
Origine	Dekra diagnostic / MARC BOUILLOT	
Adresse	8 CHEMIN D'EMBROUYSSET 81270 ST SULPICE LA POINTE

P031 Garage 1 Fenêtre C Joints de mastic de vitrage	**P032 Garage 1 Chaudiére fioul** Joints bruleur	**P033 Extérieur Façade** Crépis extérieurs
P034 Extérieur Façade Crépis extérieurs	**P035 Cuisine 2 Fenêtre C** Joints de mastic de vitrage **ZPSO 001**	**P036 Garage 1 Chaudiére bois** Tresses
P052 Garage 2 Sol Béton	**P053 Garage 2 Fenêtre** Joints de mastic de vitrage

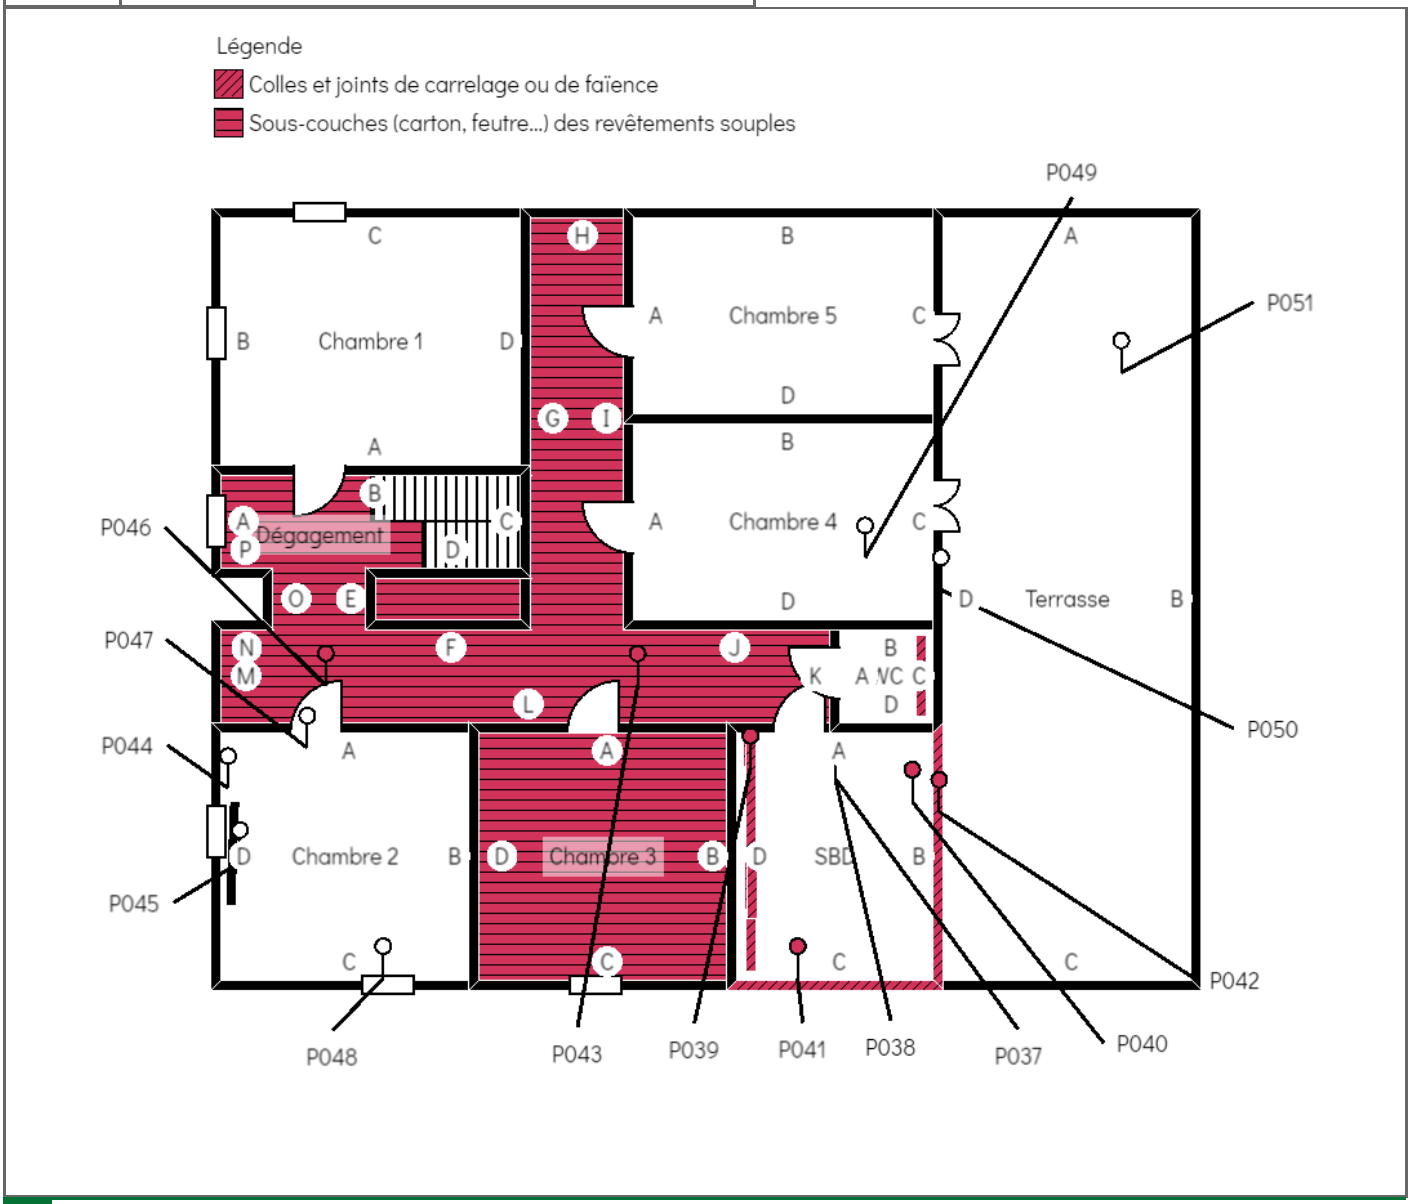
Planche de repérage usuel R+1		2/3
Référence	AMIDEMOL-E5851063-2401	Version 1
Origine	Dekra diagnostic / MARC BOUILLOT	
Adresse	8 CHEMIN D'EMBROUYSSET 81270 ST SULPICE LA POINTE

P046 **Dégagement Sol** Sous-couches (carton, feutre...) des revêtements souples	**P047 Chambre 2 Sol** Ragréages	**P048 Chambre 2 Fenêtre C** Joints de mastic de vitrage
P049 Chambre 4 Sol Ragréages	**P050 Chambre 4 Mur C** Enduits à base de plâtre ou ciment projetés, lissés ou talochés	**P051 Terrasse Sol** Ragréages
