DOSSIER DE DIAGNOSTIC TECHNIQUE

Référence : 002EX014515
A communiquer pour toute correspondance
Réalisé le : 03/11/2025
Reférence mandataire : bâtiment SMTI - CH BOURBONNE LES BAINS

bâtiment SMTI - CH BOURBONNE LES BAINS
43bis Rue Walferdin
52400 BOURBONNE-LES-BAINS

AMIANTE : Dossier amiante avant réalisation de travaux dans un immeuble bâti

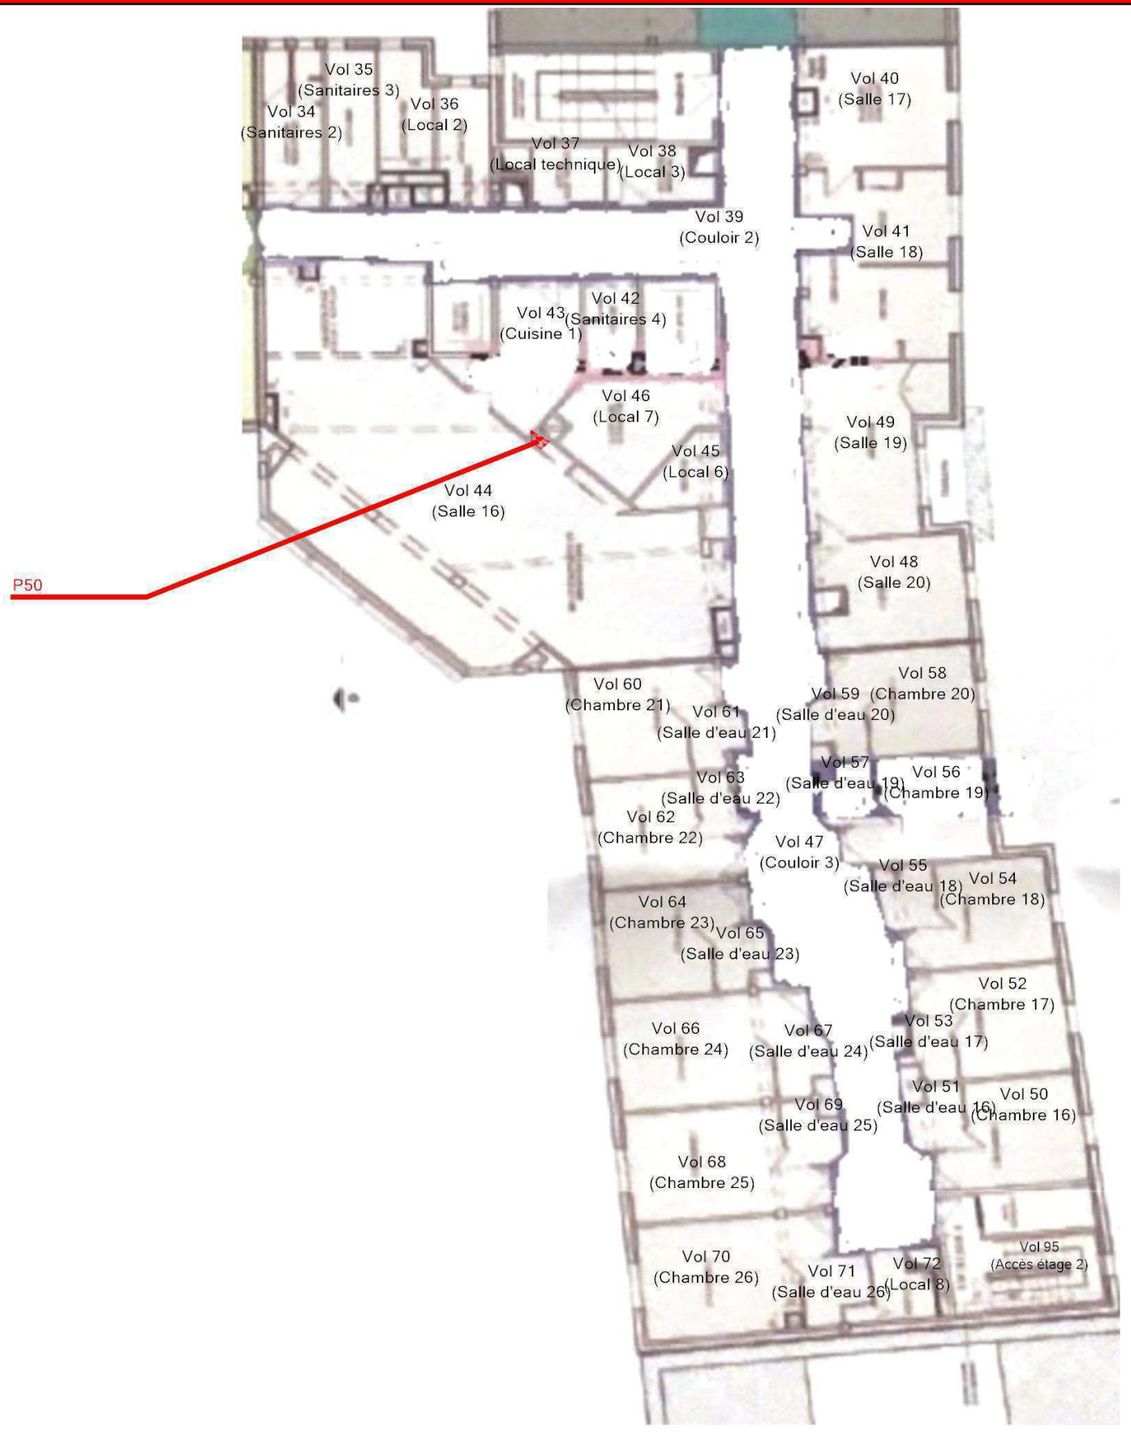
R+1 - PÉRIMÈTRE DINTERVENTION 2 - MPCA CONDUITS, CANALISATIONS ET ÉQUIPEMENTS

P50 : Conduit en fibres-ciment
