Rapport de mission de repérage des matériaux et produits contenant de l'amiante avant réalisation de travaux dans un immeuble bâti

Numéro d'offre **: 3284409.2**
Numéro de contrat : **C26137734**
Numéro de rapport (n° de tâche) : **T260191391**
Date : **20/05/2026**

Lieu d'intervention :
Amphithéâtre

670 ROUTE DE PARIS
SITE PHILIPPE PINEL
80480 DURY

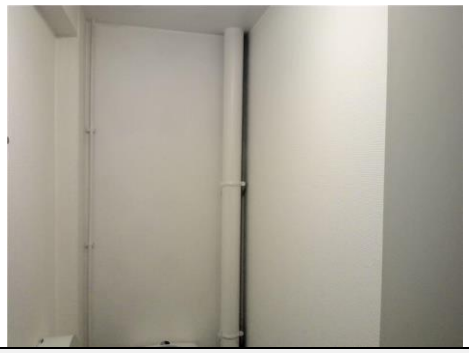
ELEMENT : Poteau

Poteau - Murs

Absence d'amiante

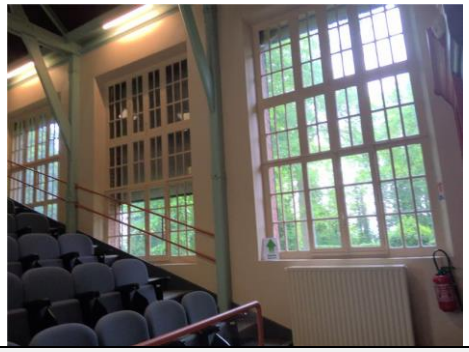
PRELEVEMENT : P004

Murs - Murs

Absence d'amiante

Référence Couche	PV analyse Amiante	Conclusion amiante
J01-COUCHE	AR-26-HB-037503-01	Fibres d'amiante non détectées

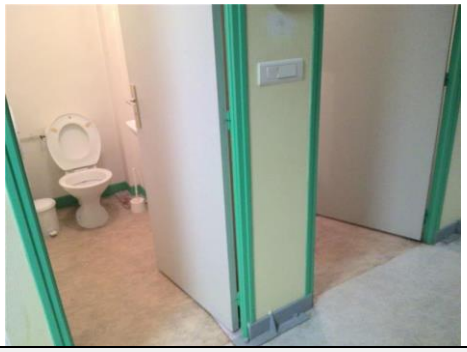
PRELEVEMENT : P006

Plancher - Sol

Absence d'amiante

Référence Couche	PV analyse Amiante	Conclusion amiante
J01-COUCHE	AR-26-HB-037503-01	Fibres d'amiante non détectées
001-COUCHE	AR-26-HB-037503-01	Fibres d'amiante non détectées
