Rapport de repérage du plomb avant travaux

Numéro de rapport	**33993003 P**
Propriétaire	**MINISTERE DE LA JUSTICE**
Donneur d'ordre	**Mr FABRE Thierry**
Adresse de l'immeuble	**10 rue du tribunal 67300 SCHILTIGHEIM**
Bâtiment ou installation	**BÂTIMENT**
Date de la commande	**16/10/2026**
La ou le(s) date(s) de la visite	**15/10/2026**
Date d'édition du rapport de repérage	**16/10/2026**
Nombre total de pages du rapport, annexes comprises	**14**

Réfection de la toiture.

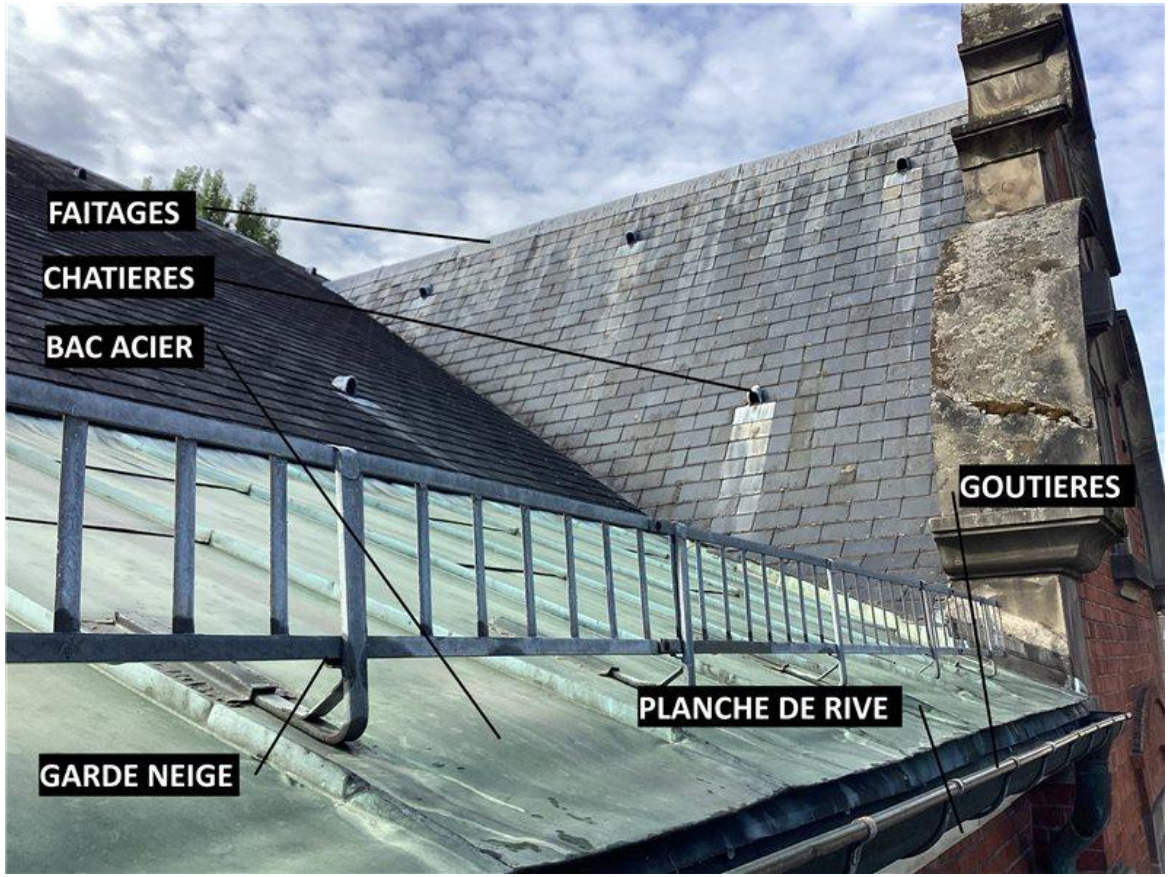
Planche de repérage

TOITURE

N°	Zone	Unité de repérage	Substrat	Revêtement apparent	Localisation	Valeur mesurée (mg/cm²)	Incertitude de mesure élargie mg/cm²	Observations
	TOUTE ZONE	BAC ACIER	CUIVRE	BRUT				NM
11	TOUTE ZONE	CHATIERES	METAL	PEINTURE		91,3	9,23	Valable pour l'ensemble des matériaux présent sur la toiture
13						85,87	8,68	
12	TOUTE ZONE	FAÎTAGES	METAL	PEINTURE		88,45	8,94	Valable pour l'ensemble des matériaux présent sur la toiture
14						93,62	9,46	
9	TOUTE ZONE	FENETRES	BOIS	PEINTURE		0,25	0,04	
10						0,61	0,07	
3	TOUTE ZONE	GARDE NEIGE	METAL	PEINTURE		1,17	0,26	Valable pour l'ensemble des matériaux présent sur la toiture
4						0,76	0,22	
5	TOUTE ZONE	GOUTTIERE	METAL	PEINTURE		0	0,02	Valable pour l'ensemble des matériaux présent sur la toiture
6						0	0,03	
7	TOUTE ZONE	PLANCHE DE RIVE	BOIS	PEINTURE		0,96	0,1	Valable pour l'ensemble des matériaux présent sur la toiture
8						0,13	0,03
