RAPPORT DE MISE EN SERVICE SYSTEME DE SECURITE INCENDIE

2021/10/06 15:03 - Rapport de Mise en Service SSI - 428J186362 - UNISTRA - ATRIUM - STRASBOURG

N° Projet	428J186362		
Désignation Projet	UNISTRA - ATRIUM - STRASBOURG		
Nom du client	UDS ATRIUM		
Lieu d'Intervention			
Adresse	16 RUE RENE DES CARTES ESPLANADE		
Code Postal	67000	**Ville**	STRASBOURG

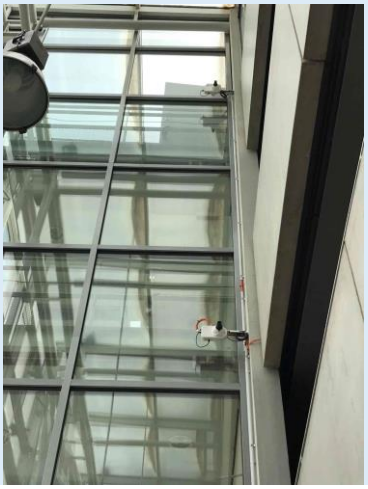
Observations Générales

Rapport de mise en service complémentaire du 15/07/2021

Mise en service OSID ATRIUM OK

Mise en service PCF Cage escalier R+1/R+2/R+3 + Circulation
