DOSSIER TECHNIQUE AMIANTE (DTA)

Immeuble :	CAMPUS 1 - Bât D "Commerce / Gestion / Management"
Adresse :	132 RUE HENRI CHAMPION 72000 LE MANS
Date de création ou de mise à jour :	22/05/2018 MAJ 30/03/2023
Référence du présent DTA	7141294/S7.9.2.DTA

Document établi ou mis à jour par : PIECHAUD BENOIT – QUALICONSULT IMMOBILIER

REFERENCE EVALUATION PERIODIQUE : 961669

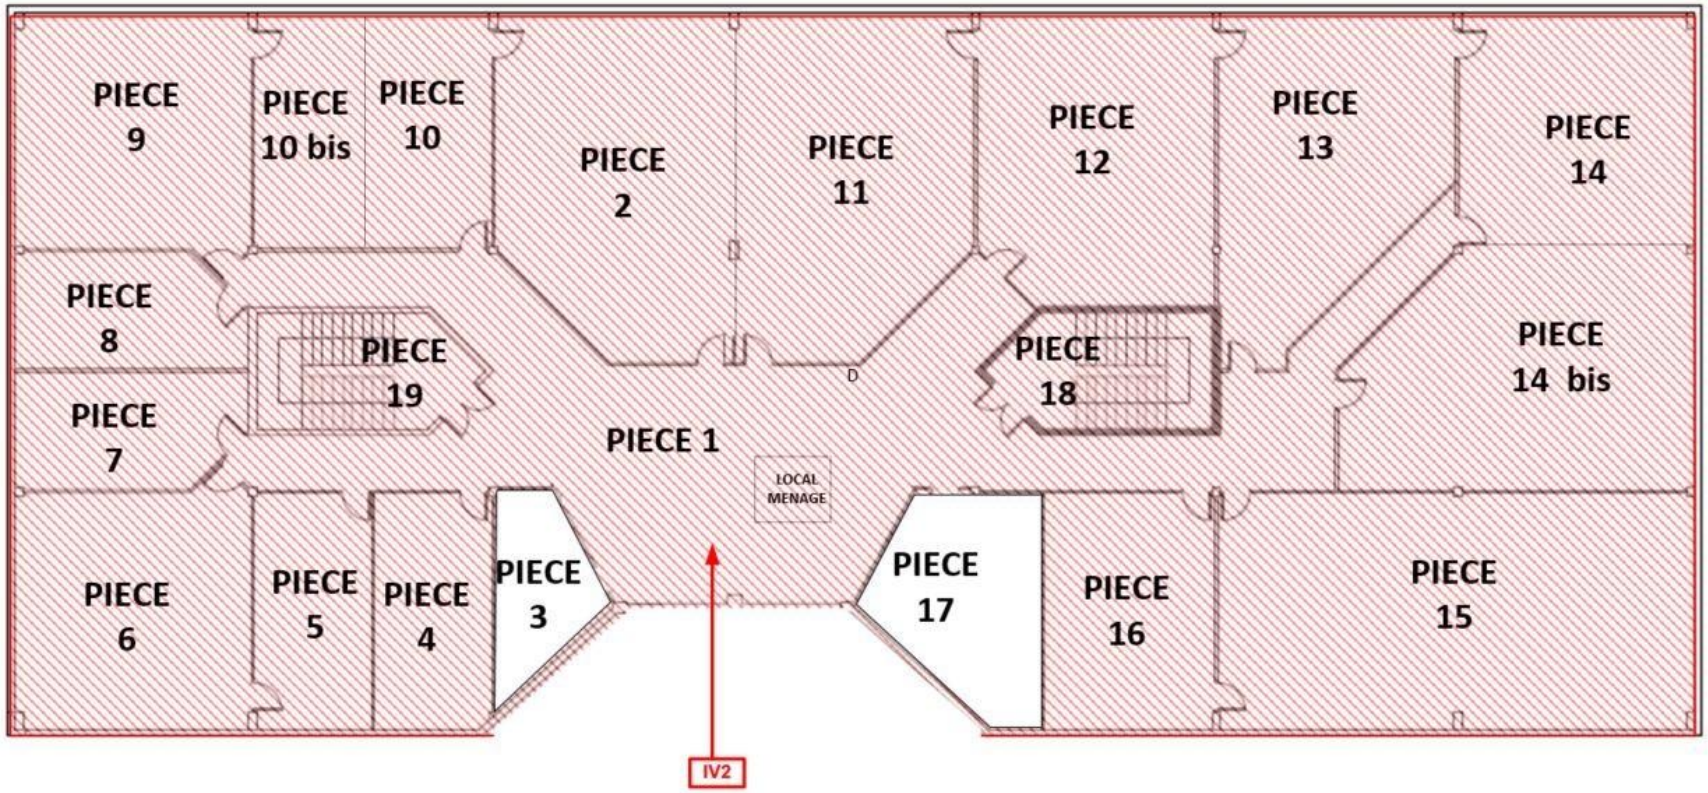
CAMPUS 1 - Bât D "Commerce / Gestion / Management" CAMPUS 1 / Bât D "Commerce / Gestion / Management" / R+1 / PIÈCE 10						
03/05/2018	Dalle de sol cassante	IV2	Revêtement de sol	Ponctuelle, Risque faible d'extension de la dégradation, Protection physique non étanche ou absence de protection physique, Matériau dégradé	EP

CAMPUS 1 - Bât D "Commerce / Gestion / Management" CAMPUS 1 / Bât D "Commerce / Gestion / Management" / R+1 / PIÈCE 13						
03/05/2018	Dalle de sol cassante	IV2	Revêtement de sol	Ponctuelle, Risque faible d'extension de la dégradation, Protection physique non étanche ou absence de protection physique, Matériau dégradé	EP	
CAMPUS 1 - Bât D "Commerce / Gestion / Management" CAMPUS 1 / Bât D "Commerce / Gestion / Management" / R+1 / PIÈCE 14						
03/05/2018	Dalle de sol cassante	IV2	Revêtement de sol	Ponctuelle, Risque faible d'extension de la dégradation, Protection physique	EP

CAMPUS 1 - Bât D "Commerce / Gestion / Management" CAMPUS 1 / Bât D "Commerce / Gestion / Management" / R+1 / PIÈCE 2						
03/05/2018	Dalle de sol cassante	IV2	Revêtement de sol	Ponctuelle, Risque faible d'extension de la dégradation, Protection physique non étanche ou absence de protection physique, Matériau dégradé	EP

CAMPUS 1 - Bât D "Commerce / Gestion / Management" CAMPUS 1 / Bât D "Commerce / Gestion / Management" / R+1 / PIÈCE 6						
03/05/2018	Dalle de sol cassante	IV2	Revêtement de sol	Ponctuelle, Risque faible d'extension de la dégradation, Protection physique non étanche ou absence de protection physique, Matériau dégradé	EP	
CAMPUS 1 - Bât D "Commerce / Gestion / Management" CAMPUS 1 / Bât D "Commerce / Gestion / Management" / R+1 / PIÈCE 7						
03/05/2018	Dalle de sol cassante	IV2	Revêtement de sol	Ponctuelle, Risque faible d'extension de la dégradation, Protection physique	EP

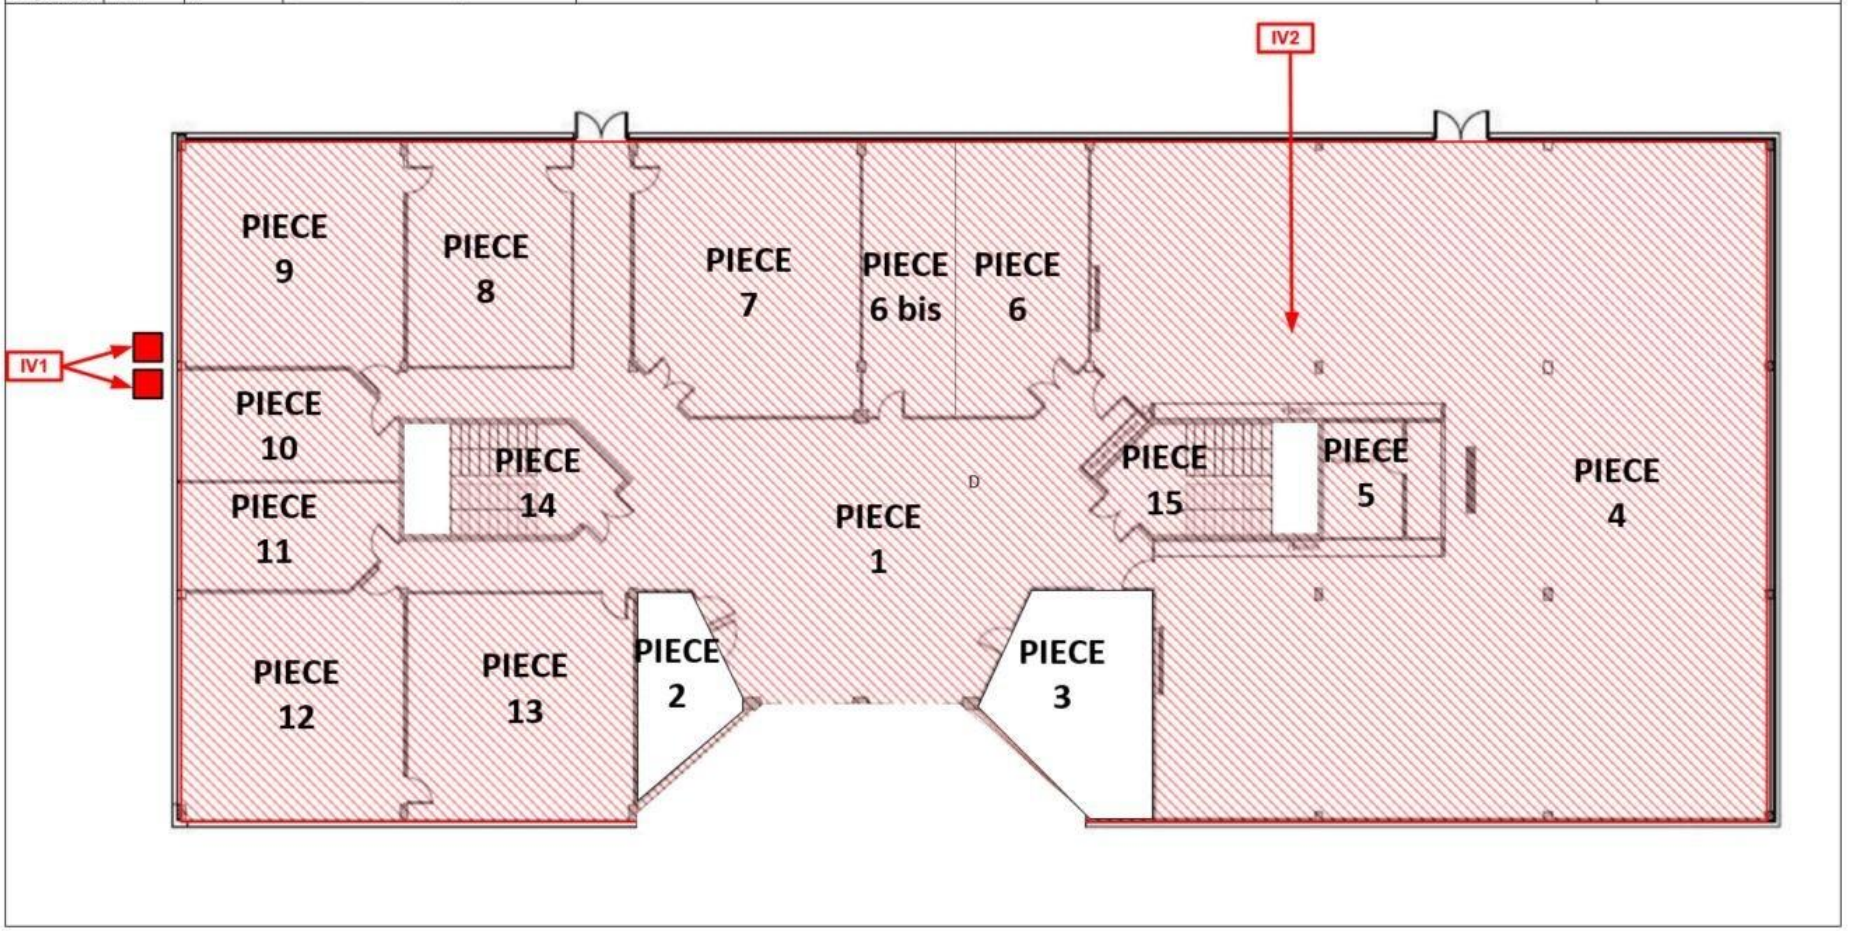
CAMPUS 1 - Bât D "Commerce / Gestion / Management" CAMPUS 1 / Bât D "Commerce / Gestion / Management" / RDC / BORDURES EXTERIEURES						
03/05/2018	Conduit fibre-ciment	IV1	Conduit	Protection physique non étanche ou absence de protection physique, Matériau non dégradé, Risque de dégradation faible ou à terme	EP

CAMPUS 1 - Bât D "Commerce / Gestion / Management" CAMPUS 1 / Bât D "Commerce / Gestion / Management" / RDC / PIÈCE 11						
03/05/2018	Dalle de sol cassante	IV2	Revêtement de sol	Ponctuelle, Risque faible d'extension de la dégradation, Protection physique non étanche ou absence de protection physique, Matériau dégradé	EP	
CAMPUS 1 - Bât D "Commerce / Gestion / Management" CAMPUS 1 / Bât D "Commerce / Gestion / Management" / RDC / PIÈCE 12						
03/05/2018	Dalle de sol cassante	IV2	Revêtement de sol	Ponctuelle, Risque faible d'extension de la dégradation, Protection physique	EP

CAMPUS 1 - Bât D "Commerce / Gestion / Management" CAMPUS 1 / Bât D "Commerce / Gestion / Management" / RDC / PIÈCE 5						
03/05/2018	Dalle de sol cassante	IV2	Revêtement de sol	Ponctuelle, Risque faible d'extension de la dégradation, Protection physique non étanche ou absence de protection physique, Matériau dégradé	EP

CAMPUS 1 - Bât D "Commerce / Gestion / Management" CAMPUS 1 / Bât D "Commerce / Gestion / Management" / RDC / PIÈCE 8						
03/05/2018	Dalle de sol cassante	IV2	Revêtement de sol	Ponctuelle, Risque faible d'extension de la dégradation, Protection physique non étanche ou absence de protection physique, Matériau dégradé	EP	
CAMPUS 1 - Bât D "Commerce / Gestion / Management" CAMPUS 1 / Bât D "Commerce / Gestion / Management" / RDC / PIÈCE 9						
03/05/2018	Dalle de sol cassante	IV2	Revêtement de sol	Ponctuelle, Risque faible d'extension de la dégradation, Protection physique	EP
