Pré-rapport de Repérage des Matériaux et Produits Contenant de l'Amiante Avant réalisation de Travaux dans un immeuble bâti

N° : **AFF-025-493-2025-PRE-RAT-B** | Indice : **B** | Date : **02/03/2026**

Site :	HÔTEL CONSULAIRE
Adresse :	1, Bd René Levasseur
Code postal & Ville :	72014 Le Mans
Fonction principale du bâtiment :	Bureau
Catégorie du bâtiment :	Code du travail
Date du PC :	< 1997
Programme de travaux :	Cf. § 4
Périmètre du repérage :	Cf. § 5

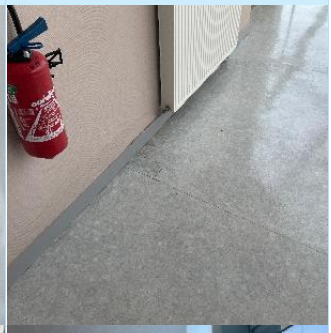
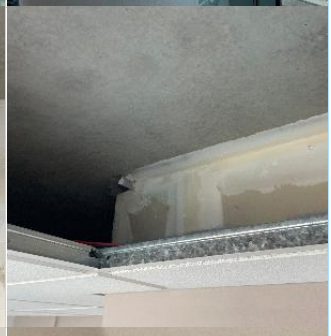
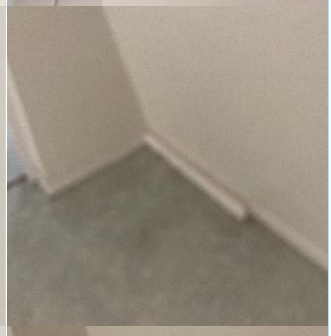
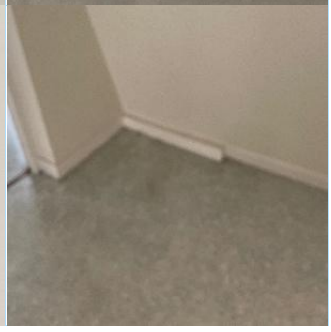
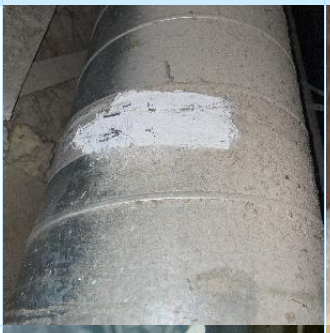
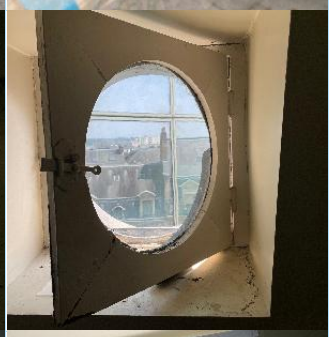
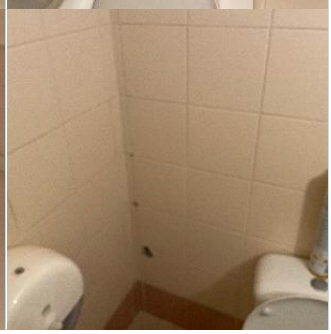
MP7

Fibralith sous enduit projeté	Mode de reconnaissance / Prélèvement(s) associé(s) : *P55*

Remarque(s) : Indissociable de l'enduit projeté		***Amiante Chrysotile***
Localisation(s)		**Quantité(s) estimée(s)**
R-1	Chaufferie	Non quantifiable
	Quantité totale du MPCA :	Non quantifiable

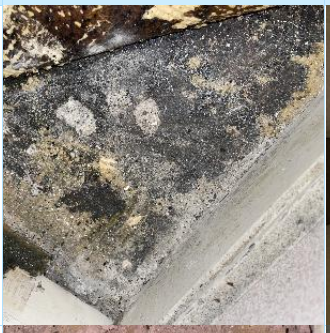
Référence prélèvement / Sondage	Identification	Localisation	Résultat	Photo de près	Photo de loin
P1	Ragréage au sol + colle sous linoléum	R+5 - Palier	Fibres d'amiante non-détectées		
P2	Enduit sur poteau	R+5 - Palier	Fibres d'amiante non-détectées		
P3	Bande calicot entre plaque de plâtre et plancher haut	R+5 - Palier	Fibres d'amiante non-détectées		
P4	Ragréage au sol + colle	R+5 - Dgt	Fibres d'amiante non-détectées		
P5	Linoléum + colle	R+5 - Dgt	Fibres d'amiante non-détectées

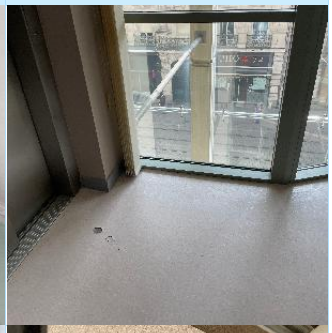
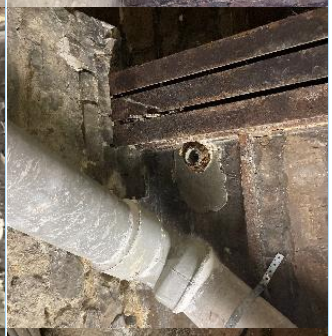
Référence prélèvement / Sondage	Identification	Localisation	Résultat	Photo de près	Photo de loin
P6	Bande tressée + plâtre au raccord de conduit de ventilation circulaire	R+5 - Dgt	Fibres d'amiante non-détectées		
P7	Mastic de vitrage interieur	R+5 - Dgt	Fibres d'amiante non-détectées		
P8	Mastic de vitrage ext	R+5 - Dgt	Fibres d'amiante non-détectées		
P9	Bande plâtrée en enveloppe de calorifugeage liège	R+5 - Circulation	Fibres d'amiante non-détectées		
P10	Enduit plâtreux sur imposte	R+5 - Circulation	Fibres d'amiante non-détectées

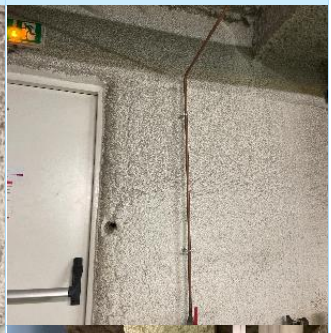
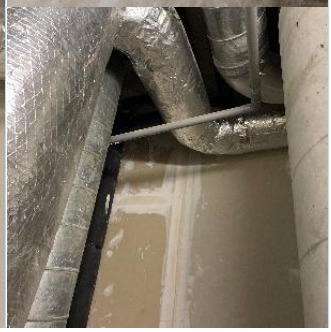
Référence prélèvement / Sondage	Identification	Localisation	Résultat	Photo de près	Photo de loin
P26	Enduit sur paroi	R+4 - Escalier de service	Chrysotile		
P27	Enduit en sous face d'escalier	R+4 - Escalier de service	Fibres d'amiante non-détectées		
P28	Colle de carrelage mosaïque	R+4 - Sanitaires	Fibres d'amiante non-détectées		
P29	Colle de plinthe	R+4 - Sanitaires	Fibres d'amiante non-détectées		
P30	Colle de carrelage marbre	R+4 - Sanitaires	Fibres d'amiante non-détectées

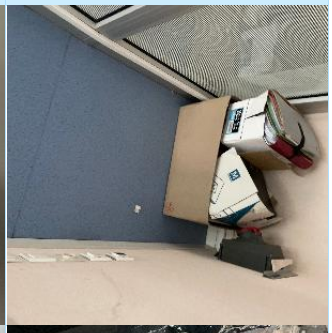
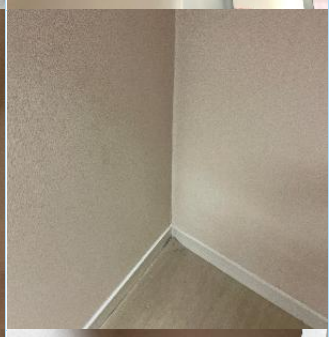
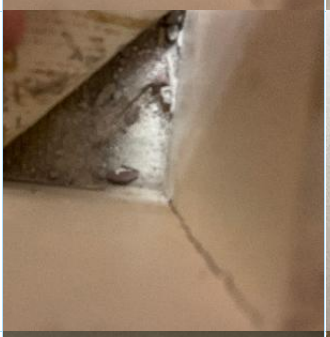
Référence prélèvement / Sondage	Identification	Localisation	Résultat	Photo de près	Photo de loin
P31	Traces de colle noire sois moquette	R+3 - Circulation	Chrysotile		
P32	Ragréage au sol + colle noire	R+3 - Circulation	Chrysotile		
P33	Plot de colle de dalles de plafond collées	R+3 - Circulation	Chrysotile		
P34	Mastic sur clapet CF	R+3 - Local technique	Fibres d'amiante non-détectées		
P35	Bande tressée + plâtre au raccord de conduit de ventilation circulaire	R+3 - Local technique	Fibres d'amiante non-détectées

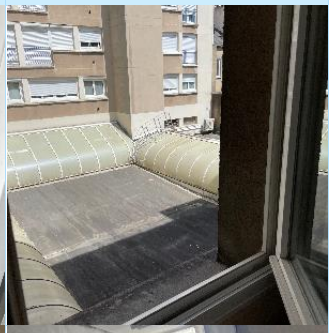
Référence prélèvement / Sondage	Identification	Localisation	Résultat	Photo de près	Photo de loin
P36	Ragréage au sol + linoléum	R+3 - Palier ascenseur	Fibres d'amiante non-détectées		
P37	Mastic raccord chassis de fenetre er maconnerie	R+3 - Bureau	Fibres d'amiante non-détectées		
P38	Conduit fibres-ciment	R-1 - Machinerie d'ascenseur	Chrysotile		
P39	Tresse sur fourreau	R-1 - Machinerie d'ascenseur	Fibres d'amiante non-détectées		
P40	Enduit projeté sur poutrelles	R-1 - Local rangement	Fibres d'amiante non-détectées

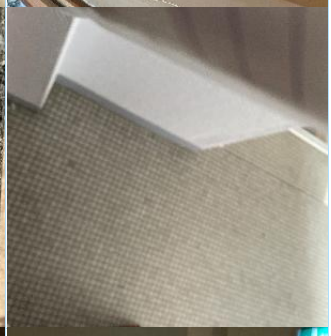
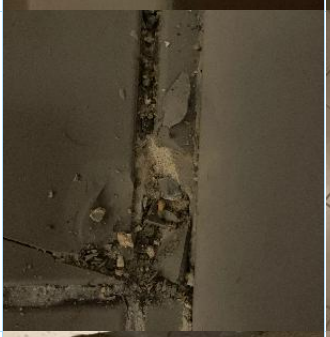
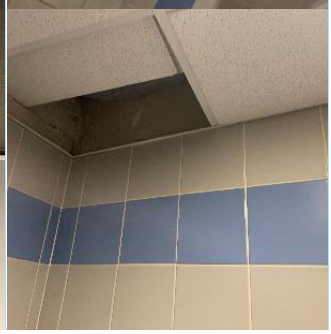
Référence prélèvement / Sondage	Identification	Localisation	Résultat	Photo de près	Photo de loin
P41	Flocage sur conduit de ventilation	R-1 - Local rangement	Fibres d'amiante non-détectées		
P42	Enduit projeté sur paroi	R-1 - Local rangement	Chrysotile		
P43	Bande bitumineuse en enveloppe de calorifugeage laine minérale	R-1 - Local serveur	Fibres d'amiante non-détectées		
P44	Ragréage au sol + colle sous linoléum	R-1 - Local serveur	Fibres d'amiante non-détectées		
P45	Complexe d'étanchéité: bitume sur dalle béton	R+7 - Toiture	Fibres d'amiante non-détectées

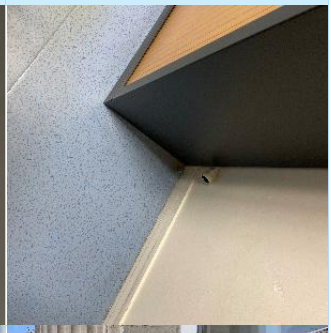
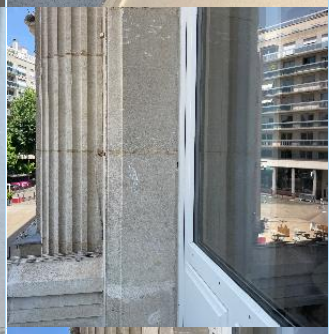
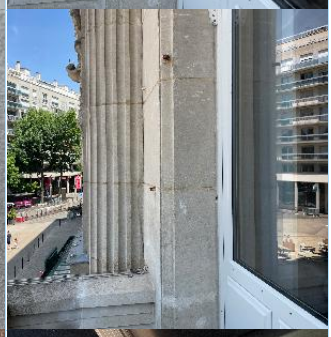
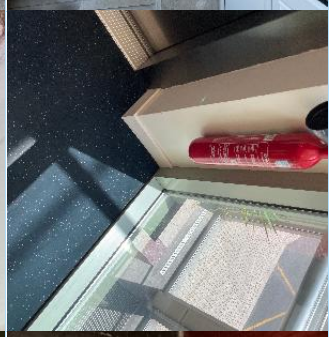
Référence prélèvement / Sondage	Identification	Localisation	Résultat	Photo de près	Photo de loin
P46	Complexe d'étanchéité: revêtement bitumineux apparent	R+7 - Toiture	Fibres d'amiante non-détectées		
P47	Paxalu en relevé d'étanchéité	R+7 - Toiture	Fibres d'amiante non-détectées		
P48	Enduit cimenteux sur accrotère	R+7 - Toiture	Fibres d'amiante non-détectées		
P49	Mastic sur accrotère	R+7 - Toiture	Fibres d'amiante non-détectées		
P50	Complexe d'étanchéité: bitume sur dalle béton	R+4 - Terrasse	Fibres d'amiante non-détectées

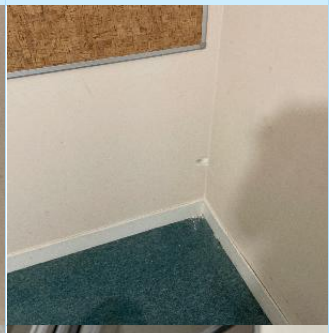
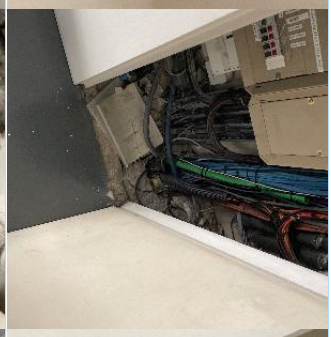
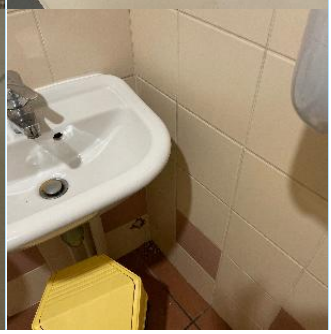
Référence prélèvement / Sondage	Identification	Localisation	Résultat	Photo de près	Photo de loin
P56	Enduit projeté sur paroi	R-1 - Chaufferie	Chrysotile		
P57	Enduit projeté sur poteau	R-1 - Chaufferie	Fibres d'amiante non-détectées		
P58	Colle sous pavé	R-1 - Chaufferie	Fibres d'amiante non-détectées		
P59	Enduit sur paroi	R-1 - Escalier	Fibres d'amiante non-détectées		
P60	Bande calicot entre plaques de plâtre	R+2 - Local tgbt	Fibres d'amiante non-détectées

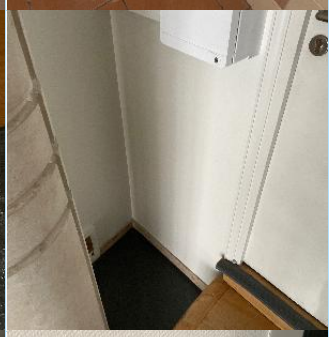
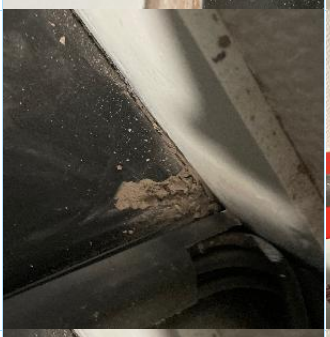
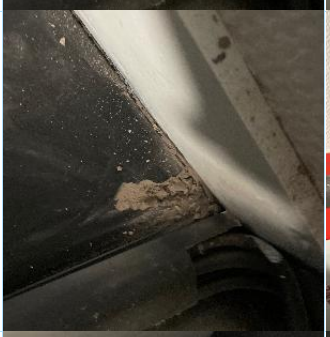
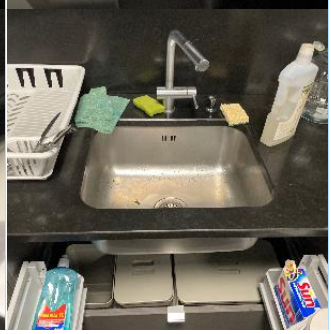
Référence prélèvement / Sondage	Identification	Localisation	Résultat	Photo de près	Photo de loin
P61	Ragréage au sol + colle	R+2 - Local tgbt	Fibres d'amiante non-détectées		
P62	Enduit sur poteau béton	R+2 - Local tgbt	Fibres d'amiante non-détectées		
P63	Ragréage au sol + colle	R+2 - Circulation	Fibres d'amiante non-détectées		
P64	Chape type TERRAZOLITH	R+2 - Circulation	Fibres d'amiante non-détectées		
P65	Colle noire sous ragréage	R+2 - Circulation	Chrysotile

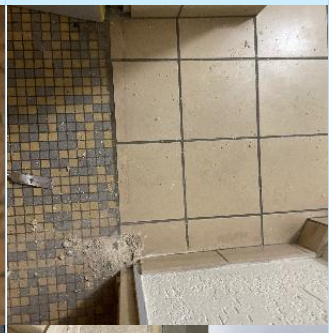
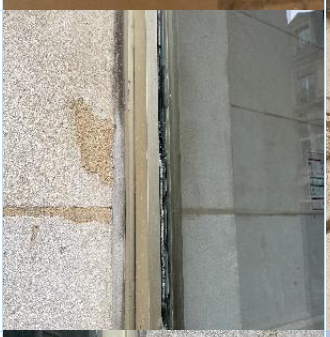
Référence prélèvement / Sondage	Identification	Localisation	Résultat	Photo de près	Photo de loin
P76	Ragréage au sol + colle	R+2 - Reprographie	Fibres d'amiante non-détectées		
P77	Mastic raccord chassis de fenetre et maçonnerie	R+2 - Salle M. VIELLE	Fibres d'amiante non-détectées		
P78	Enduit platreux sur façade	R+2 - Salle M. VIELLE	Fibres d'amiante non-détectées		
P79	Ragréage au sol + colle	R+1 - Acceuil	Fibres d'amiante non-détectées		
P80	Dalle de sol	R+1 - Circulation	Chrysotile
