DOSSIER DE DIAGNOSTIC TECHNIQUE

Référence : 002EX466875
A communiquer pour toute correspondance
Réalisé le : 20/08/2026
Reférence mandataire : Etablissement Français du Sang

Etablissement Français du Sang
15 Parvis de la Défense
92092 PUTEAUX

Rapport de repérage des matériaux et produits contenant de l'amiante avant réalisation de travaux dans un immeuble bâti

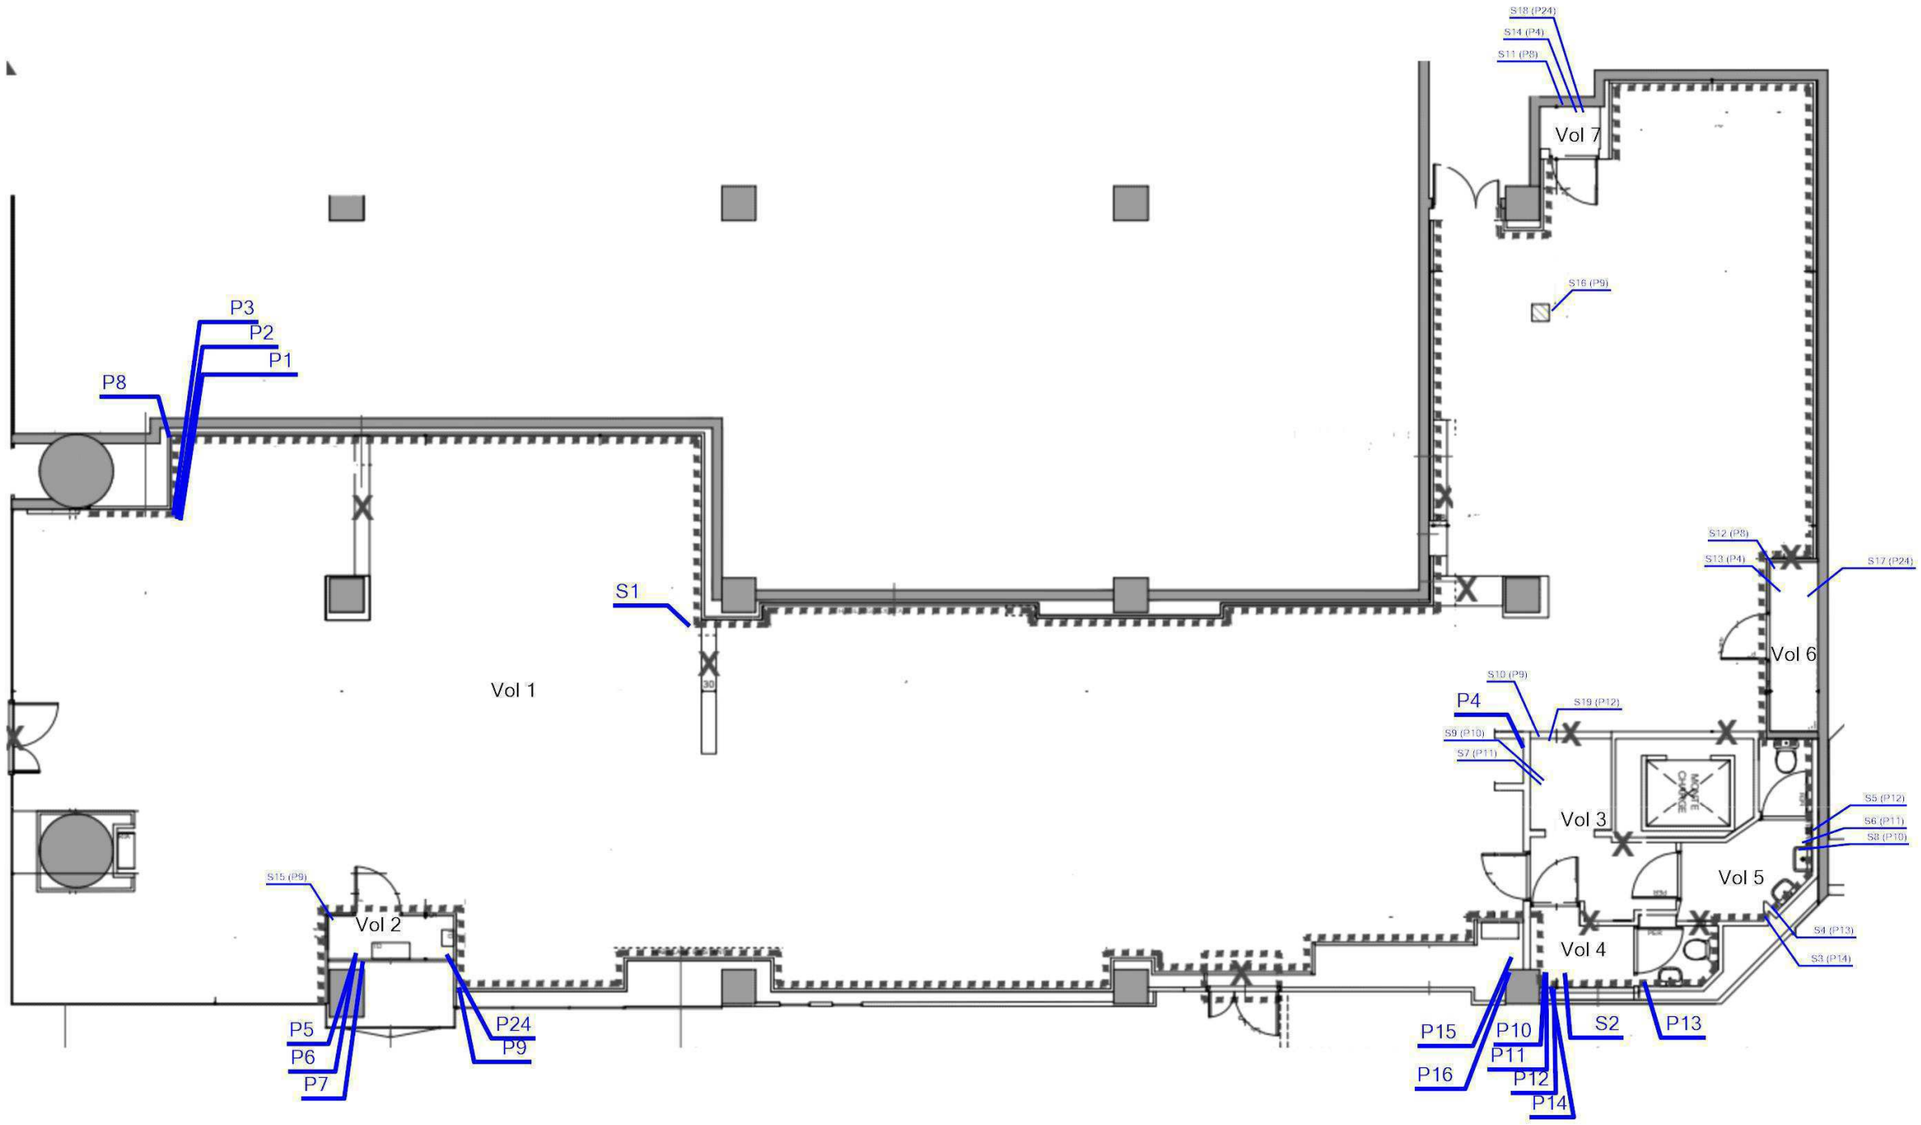
EFS - PLAN DE REPÉRAGE - ACTIONS MENÉES

Dans le cadre de la mission objet du présent rapport, il n'a pas été repéré de matériaux et produits contenant de l'amiante.

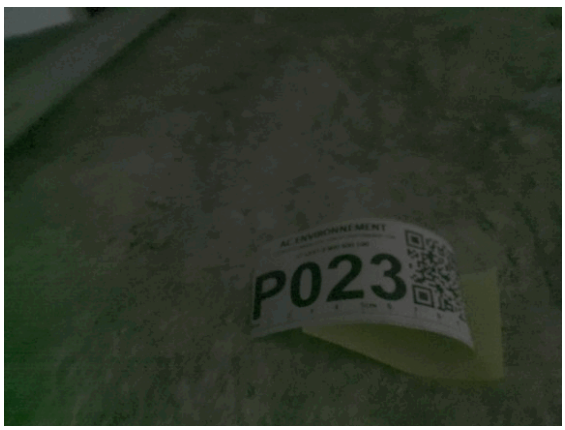
002EX466875 n°22 - 1 (P22) - Greniers - Vol 8

002EX466875 n°23 - 1 (P23) - Greniers - Vol 8

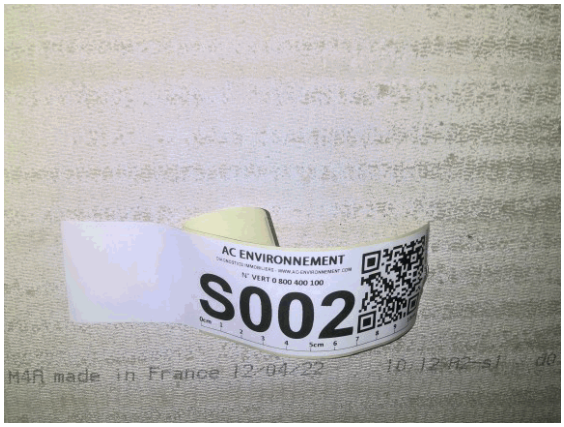
S2 - 1 (S2) - EFS - Vol 4
