Référence : AFF-26-031-diag-a-DID-base-186-12
Date d'édition : 18/08/2026

RAPPORT DE MISSION DE REPERAGE DES MATERIAUX ET PRODUITS CONTENANT DE L'AMIANTE AVANT REALISATION DE TRAVAUX

DESIGNATION DU BATIMENT	DESIGNATION DU DONNEUR D'ORDRE
Désignation du bâtiment : Hangar 12 **Fonction principale du bâtiment :** Abri hélicoptère **Date du permis de Construire :** < 1997 **Adresse :** Base 186 de Tontouta **Propriété de :** La défense	**DID** **Adresse :** 2, rue Olry - BP 38 - 98843 NOUMÉA cedex

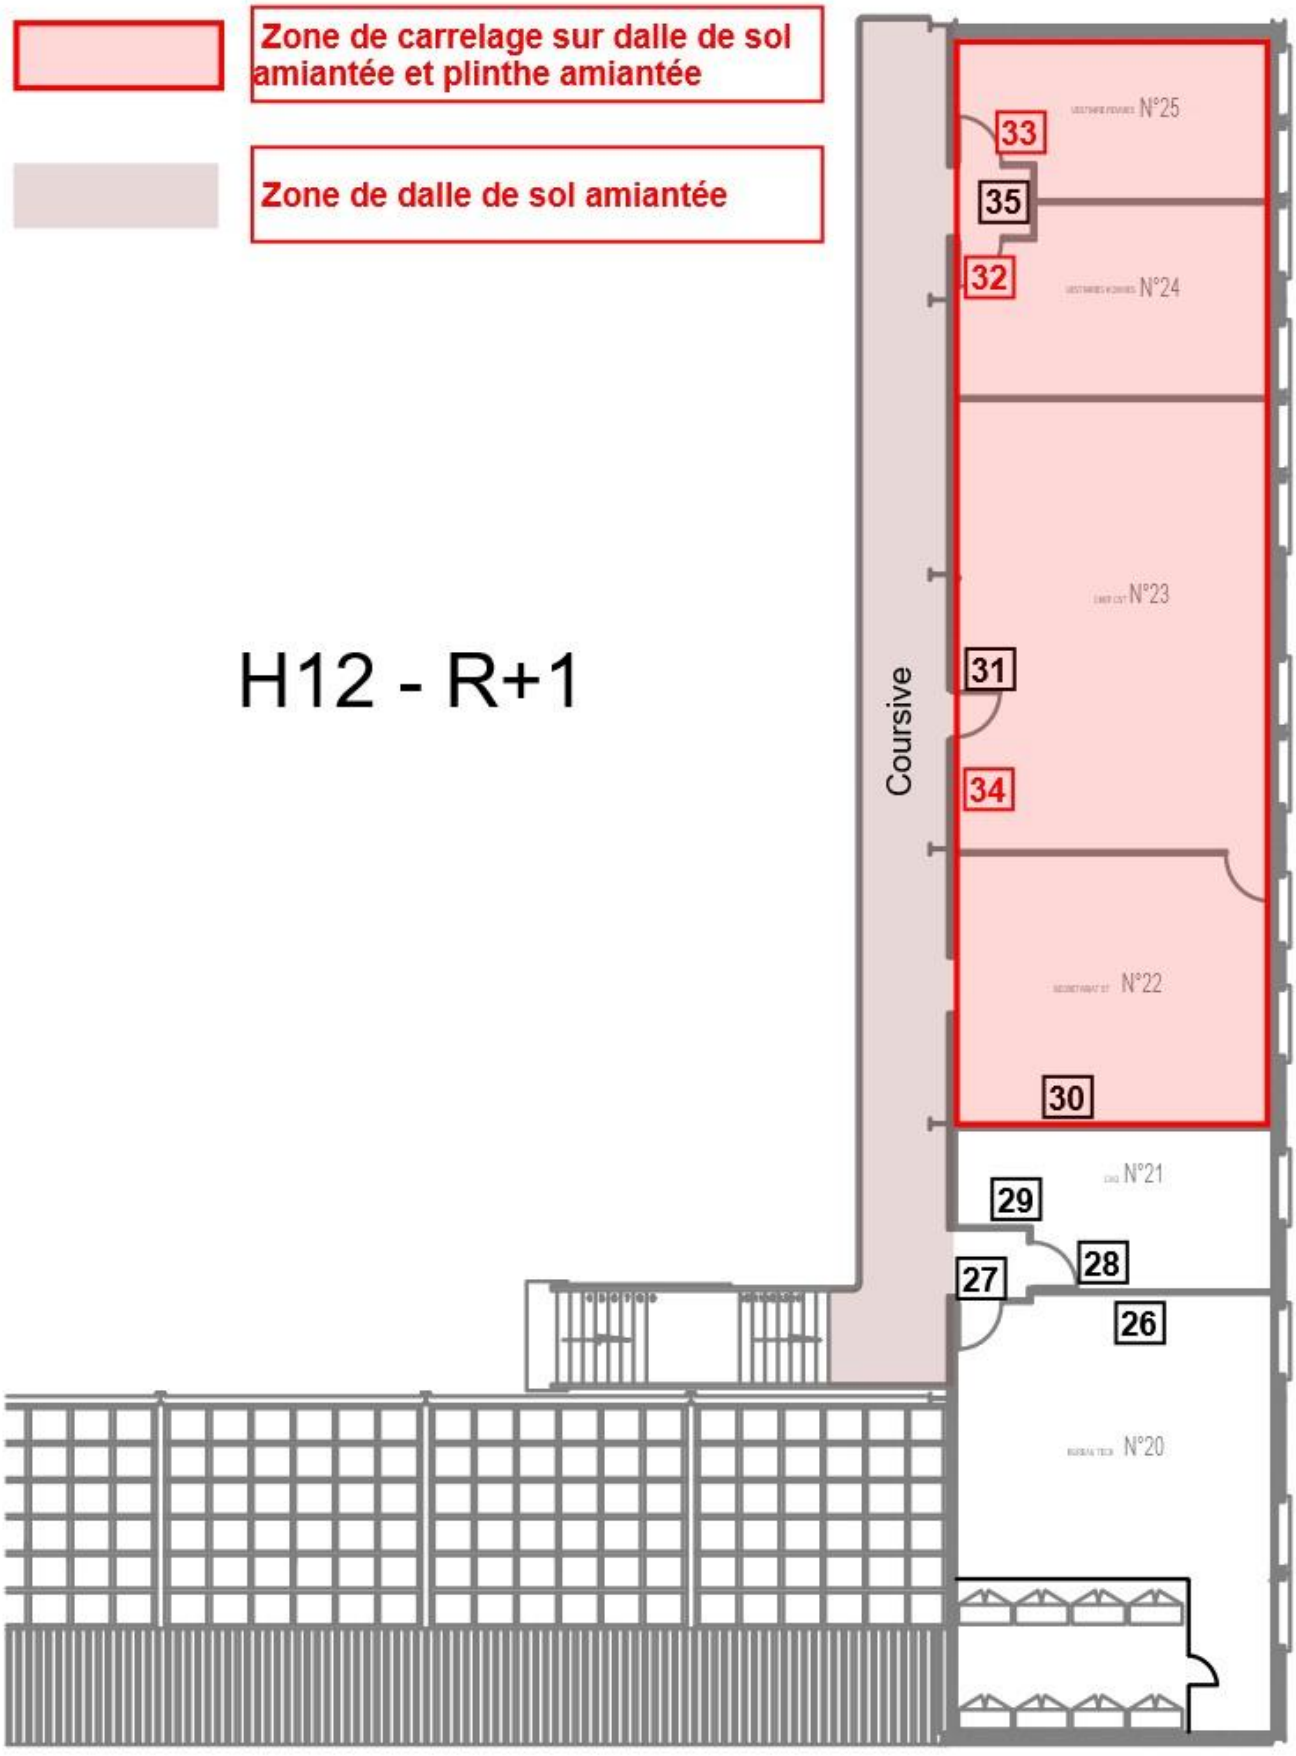
F.1	ANNEXE – CROQUIS DE REPERAGE

Zone de carrelage sur dalle de sol amiantée et plinthe amiantée
Zone de dalle de sol amiantée
H12 - R+1
Coursive
N°25
N°24
N°23
N°22
N°21
N°20
33
35
32
31
34
30
29
28
27
26
