Référence : AFF-26-031-diag-p-DID-base-186-12
Date d'édition : 28/08/2026

RAPPORT DE SYNTHESE DES MESURES PLOMB SUR LES PEINTURES

DESIGNATION DU BATIMENT	DESIGNATION DU DONNEUR D'ORDRE
Désignation du bâtiment : Hangar 12 **Fonction principale du bâtiment :** Abri hélicoptère **Date du permis de Construire :** < 1997 **Adresse :** Base 186 de Tontouta **Propriété de :** La défense	**DID** **Adresse :** 2, rue Olry - BP 38 - 98843 NOUMÉA cedex

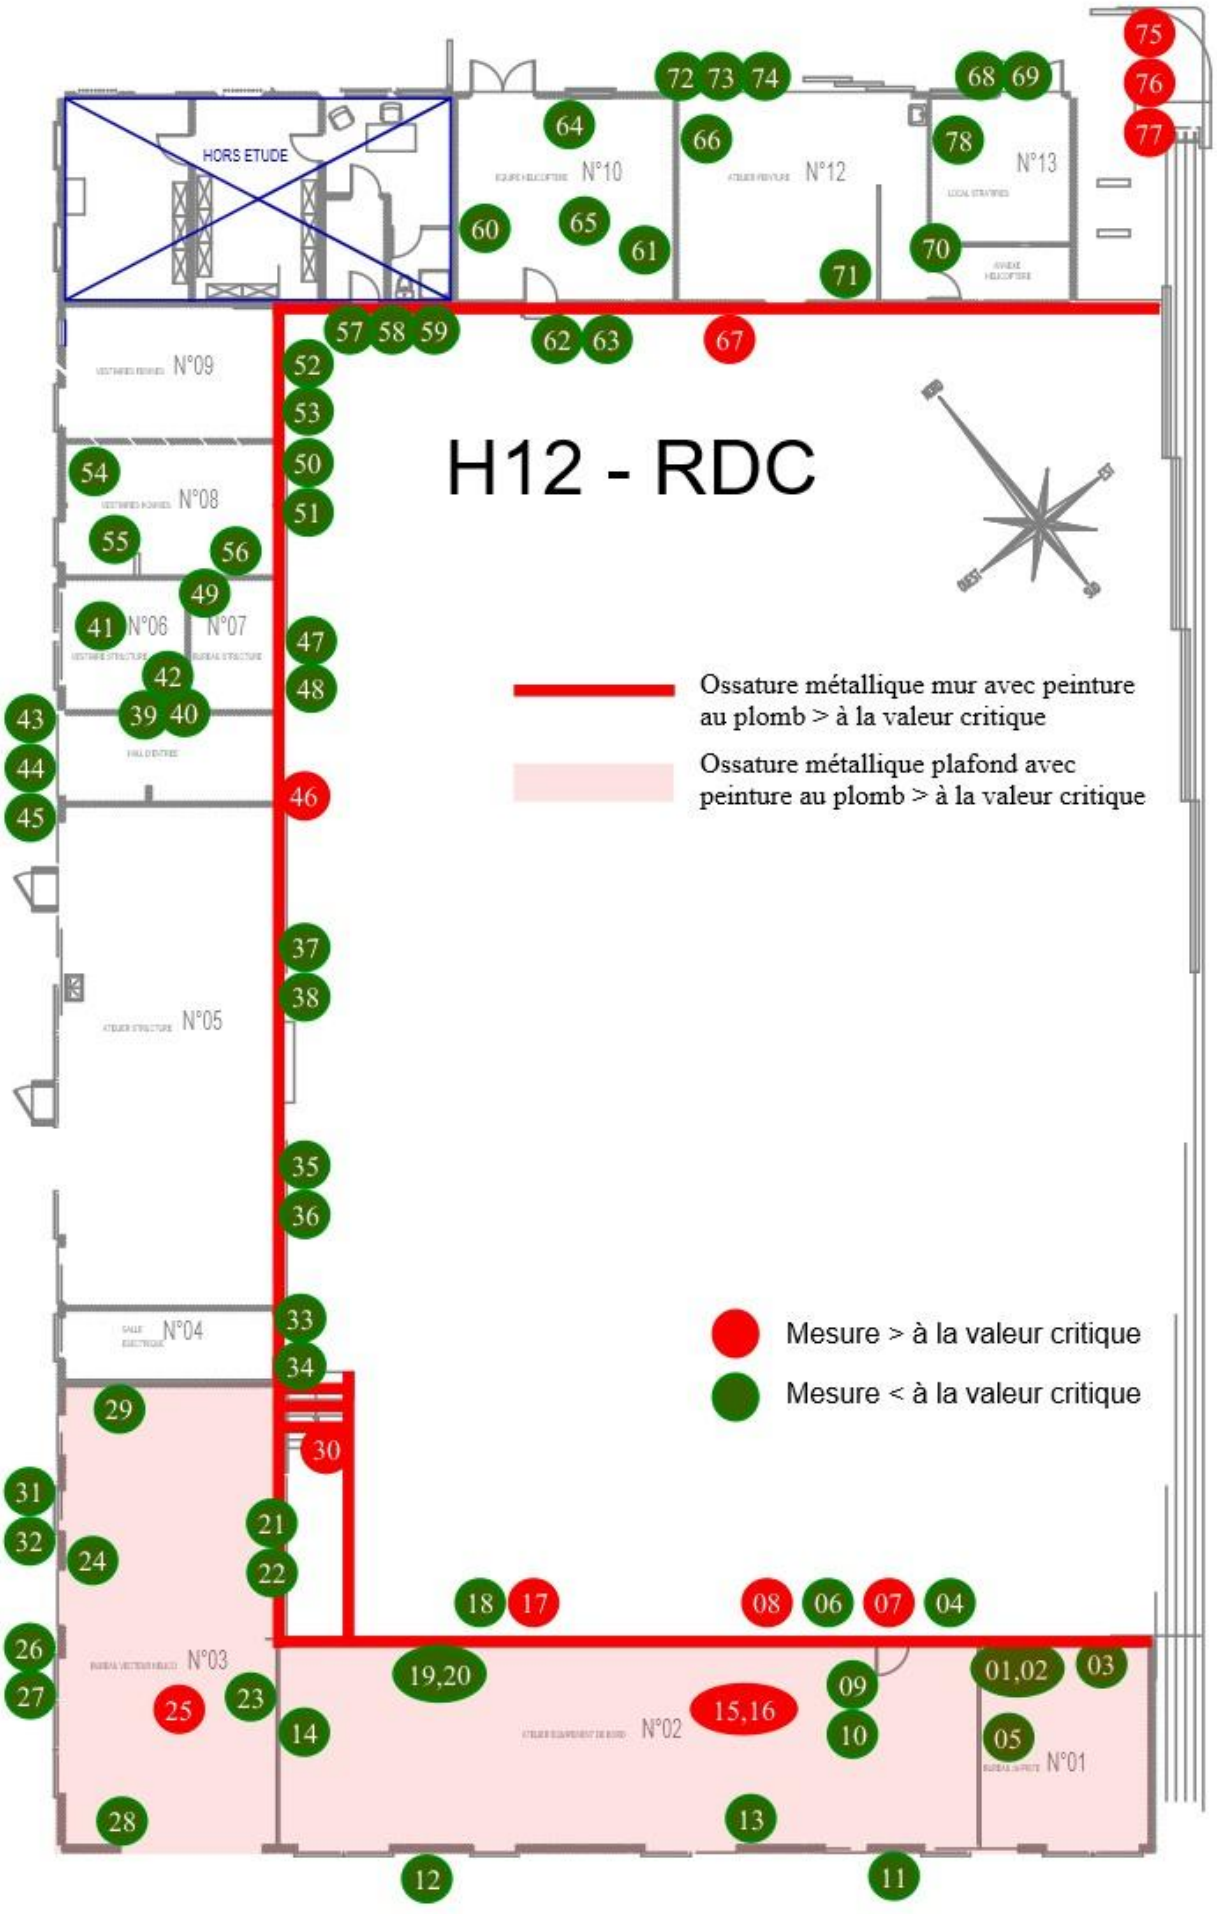
La majorité des mesures plomb fait apparaître que les couches de peintures primaires (dessous) sont contaminées au plomb.
Par principe de précaution il y a lieu de considérer que l'ensemble des ossatures métalliques (mur et plafond) ont de la peinture contenant du plomb avec une teneur supérieure à la valeur critique de 1mg/cm².
Pour respecter la réglementation, les travaux de décapage, de préparation et de remise en peinture devront se faire avec du personnel formé et une entreprise assurée pour ce genre de travaux en présence de plomb.
Pendant les travaux si des matériaux non listés dans le présent rapport sont mis en évidence, des mesures complémentaires pourront être effectuées.
