Chevalier Diag
Diagnostic, Conseil
Agents CMR et Polluants

Rapport de mission de repérage des matériaux et produits contenant de l'amiante avant démolition (listes C de l'annexe 13-9 du Code de la Santé publique)

Numéro de dossier : 25-SEMA-01-D1
Date du repérage : 21/10/2025

Immeuble bâti visité	
Adresse	Rue :..... FORT DE SAINT VAAST LA HOUGUE Bâtiment 32 - Douches Code postal, ville : ..... 50550 SAINT-VAAST-LA-HOUGUE
Périmètre de repérage :	Description des travaux : Démolition du bâtiment. Supports diagnostiqués : Voir liste des prélèvements
Année de construction :	..... NC

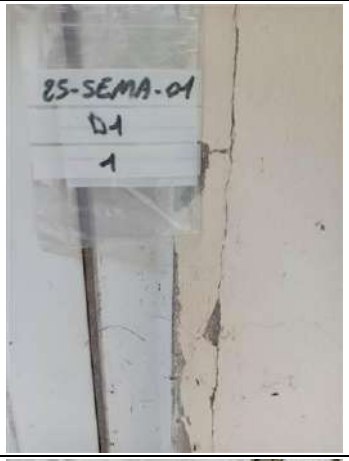
Photo n° PhA001 Localisation : Douche Ouvrage : Bâti porte Description : Joint mou blanc Localisation sur croquis : 1 Amiante : non détecté
	Photo n° PhA002 Localisation : Douche Ouvrage : Contre-marche Description : Béton gris Localisation sur croquis : 2 Amiante : non détecté
	Photo n° PhA003 Localisation : Douche Ouvrage : Mur Description : Peinture beige Localisation sur croquis : 3 Amiante : non détecté

Photo n° PhA004 Localisation : Douche Ouvrage : Mur Description : Enduit gris + béton gris Localisation sur croquis : 4 Amiante : non détecté
	Photo n° PhA005 Localisation : Douche Ouvrage : Rebouchage mur pierre Description : Enduit gris Localisation sur croquis : 5 Amiante : non détecté
	Photo n° PhA006 Localisation : Douche Ouvrage : Entre faïence Description : Joint ciment gris Localisation sur croquis : 6 Amiante : non détecté
	Photo n° PhA007 Localisation : Douche Ouvrage : Sol - carrelage Description : Colle grise Localisation sur croquis : 7 Amiante : non détecté

Photo n° PhA008 Localisation : Douche Ouvrage : Sol Description : Ragréage gris + béton gris Localisation sur croquis : 8 Amiante : non détecté
	Photo n° PhA009 Localisation : Douche Ouvrage : Mur Description : Peinture beige + enduit blanc Localisation sur croquis : 9 Amiante : non détecté
	Photo n° PhA010 Localisation : Douche Ouvrage : Support lavabo Description : Peinture beige + béton gris Localisation sur croquis : 10 Amiante : non détecté
	Photo n° PhA011 Localisation : Douche Ouvrage : Mur Description : Peinture beige + enduit gris + béotn gris Localisation sur croquis : 11 Amiante : non détecté

Photo n° PhA012 Localisation : Douche Ouvrage : Faïence douche Description : Colle blanche Localisation sur croquis : 12 Amiante : non détecté
	Photo n° PhA013 Localisation : Douche Ouvrage : Carrelage douche Description : Joint gris Localisation sur croquis : 13 Amiante : non détecté
	Photo n° PhA014 Localisation : Douche Ouvrage : Sol Description : Colle grise + ragréage gris Localisation sur croquis : 14 Amiante : non détecté
	Photo n° PhA015 Localisation : Douche Ouvrage : Carrelage Description : Joint marron Localisation sur croquis : 15 Amiante : non détecté

Photo n° PhA016 Localisation : Douche Ouvrage : Sol Description : Ragréage beige Localisation sur croquis : 16 Amiante : non détecté
	Photo n° PhA019 Localisation : Douche Ouvrage : Socle douche Description : Béton gris anthracite Localisation sur croquis : 17 Amiante : non détecté
	Photo n° PhA017 Localisation : Douche Ouvrage : Socle douche Description : Béton gris anthracite Localisation sur croquis : 17 Amiante : non détecté
	Photo n° PhA020 Localisation : Douche Ouvrage : Regard évacuation douche Description : Joint souple translucide Localisation sur croquis : 18 Amiante : non détecté

Photo n° PhA018 Localisation : Douche Ouvrage : Regard évacuation douche Description : Joint souple translucide Localisation sur croquis : 18 Amiante : non détecté
	Photo n° PhA021 Localisation : Douche Ouvrage : Enveloppe calorifuge Description : Papier blanc + colle translucide Localisation sur croquis : 19 Amiante : non détecté
	Photo n° PhA022 Localisation : Douche Ouvrage : Isolant calorifuge Description : Fibres jaunes Localisation sur croquis : 20 Amiante : non détecté
	Photo n° PhA023 Localisation : Douche Ouvrage : Faïence lavabo Description : Colle grise + béton gris Localisation sur croquis : 21 Amiante : DÉTECTÉ - Chrysotile

Photo n° PhA024 Localisation : Douche Ouvrage : Entre lavabo Description : Joint dur blanc Localisation sur croquis : 22 Amiante : non détecté
	Photo n° PhA025 Localisation : Extérieur Ouvrage : Entre bâti porte et maçonnerie Description : Joint souple blanc Localisation sur croquis : 23 Amiante : non détecté
	Photo n° PhA026 Localisation : Extérieur Ouvrage : Entre bâti porte et maçonnerie Description : Fibres grise Localisation sur croquis : 24 Amiante : non détecté
	Photo n° PhA027 Localisation : Extérieur Ouvrage : Joint pierre Description : Joint dur gris Localisation sur croquis : 25 Amiante : non détecté

Photo n° PhA028 Localisation : Extérieur Ouvrage : Rebouchage mur pierre Description : Ciment gris Localisation sur croquis : 26 Amiante : non détecté
	Photo n° PhA029 Localisation : Extérieur Ouvrage : Toiture Description : Plaque de fibre de verre Localisation sur croquis : 27 Amiante : non détecté
	Photo n° PhA030 Localisation : Extérieur Ouvrage : Toiture Description : Papier aluminium + revêtement bitumineux noir Localisation sur croquis : 28 Amiante : non détecté
	Photo n° PhA031 Localisation : Arrière-cuisine Ouvrage : Muret - sol Description : Peinture beige Localisation sur croquis : 29 Amiante : non détecté

Photo n° PhA032 Localisation : Arrière-cuisine Ouvrage : Muret Description : Joint dur gris Localisation sur croquis : 30 Amiante : non détecté
	Photo n° PhA033 Localisation : Arrière-cuisine Ouvrage : Carrelage petits carreaux Description : Joint dur gris Localisation sur croquis : 31 Amiante : DÉTECTÉ - Chrysotile
	Photo n° PhA034 Localisation : Arrière-cuisine Ouvrage : Carrelage petits carreaux Description : Colle grise Localisation sur croquis : 32 Amiante : DÉTECTÉ - Chrysotile
	Photo n° PhA035 Localisation : Arrière-cuisine Ouvrage : Sol Description : Ragréage gris Localisation sur croquis : 33 Amiante : non détecté
