Rapport de mission de repérage des matériaux et produits contenant de l'amiante avant démolition (listes C de l'annexe 13-9 du Code de la Santé publique)

Numéro de dossier : 25-SEMA-01-D2
Date du repérage : 21/10/2025

Immeuble bâti visité	
Adresse	Rue :..... FORT DE SAINT VAAST LA HOUGUE Bâtiment 33 - Sanitaires Code postal, ville : ..... 50550 SAINT-VAAST-LA-HOUGUE
Périmètre de repérage :	Description des travaux : Démolition du bâtiment. Supports diagnostiqués : Voir liste des prélèvements
Année de construction :	..... NC

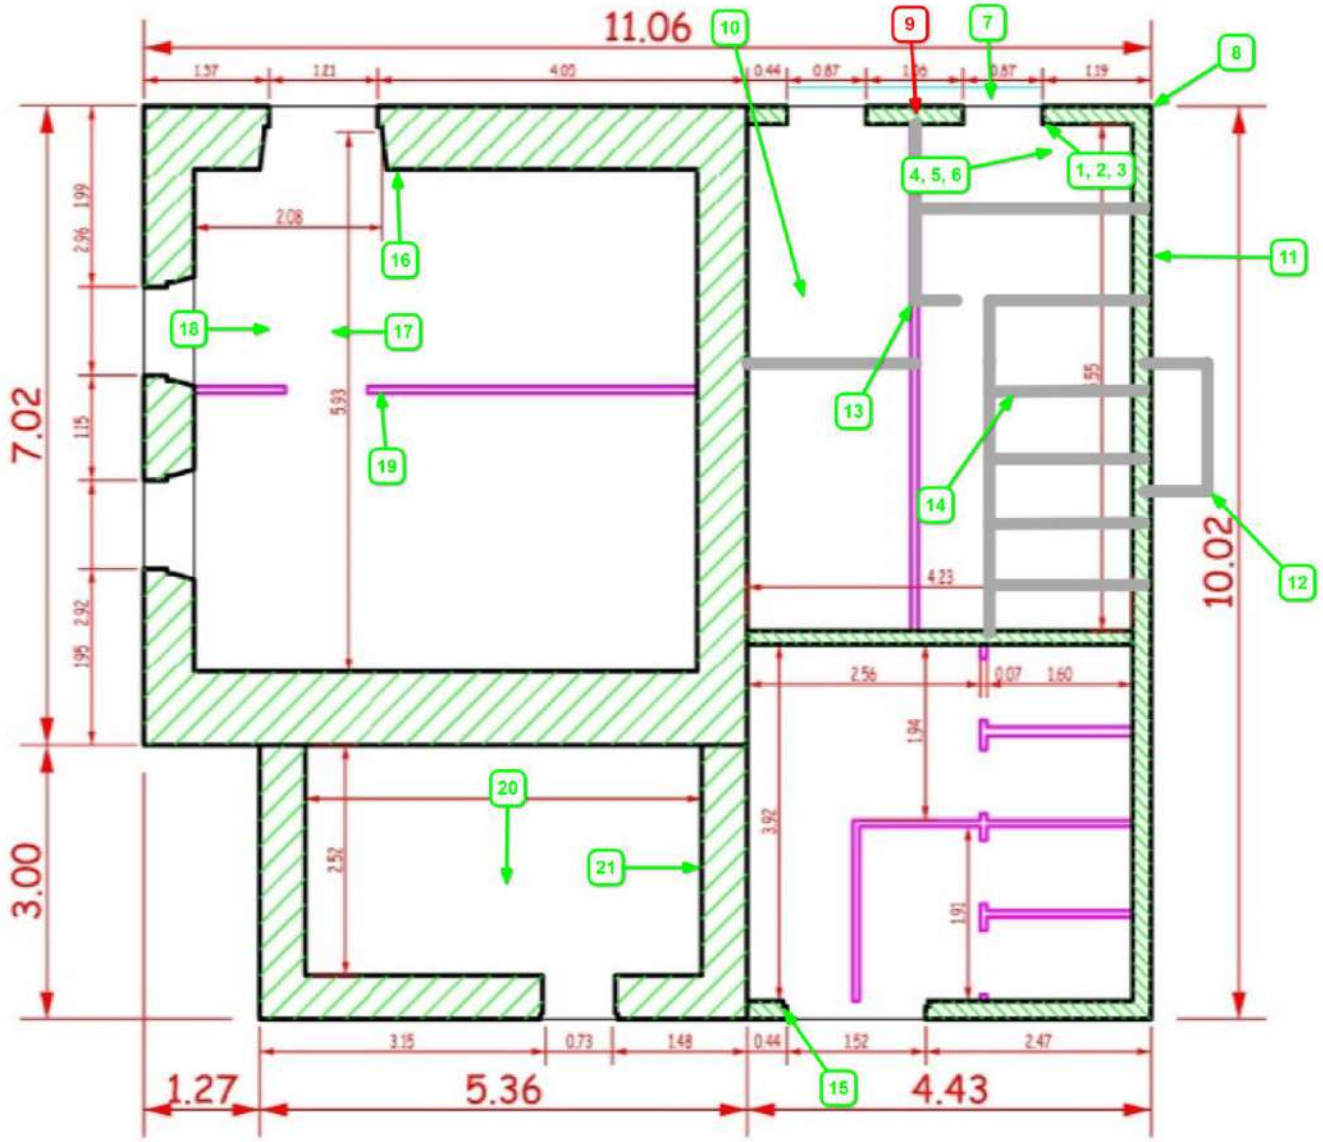
7.1 - Annexe - Schéma de repérage

9
AMIANTE

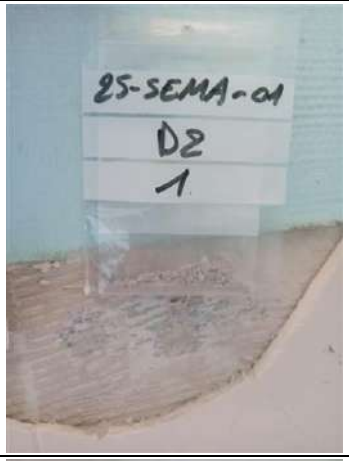
Photo n° PhA001 Localisation : Wc Ouvrage : Mur - Faïence Description : Colle grise Localisation sur croquis : 1 Amiante : NON DETECTE
	Photo n° PhA002 Localisation : Wc Ouvrage : Entre plinthe et faïence Description : Joint dur blanc Localisation sur croquis : 2 Amiante : NON DETECTE
	Photo n° PhA003 Localisation : Wc Ouvrage : Entre plinthe et mur Description : Résisus blanc Localisation sur croquis : 3 Amiante : NON DETECTE
	Photo n° PhA004 Localisation : Wc Ouvrage : Entre carrelage - sol Description : Joint dur gris Localisation sur croquis : 4 Amiante : NON DETECTE

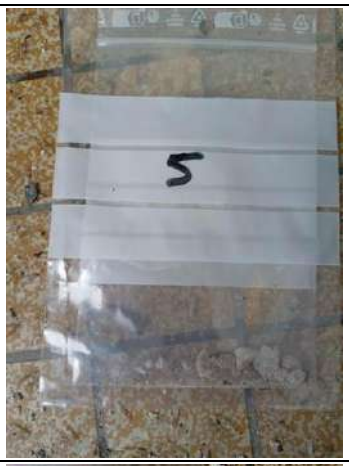
Photo n° PhA005 Localisation : Wc Ouvrage : Sol Description : Ragréage beige Localisation sur croquis : 5 Amiante : NON DETECTE
	Photo n° PhA006 Localisation : Wc Ouvrage : Rebouchage eaux pluviales Description : Enduit gris Localisation sur croquis : 6 Amiante : NON DETECTE
	Photo n° PhA007 Localisation : Wc Ouvrage : Contre-marche extérieur Description : Béton gris Localisation sur croquis : 7 Amiante : NON DETECTE
	Photo n° PhA008 Localisation : Wc Ouvrage : Mur façade Description : Béton gris + enduit gris Localisation sur croquis : 8 Amiante : NON DETECTE
